**JEZUÏETENKERK LIER**

## 01.0 Restauratie-opties

**S A M W D****JEZUÏETENKERK LIER****01.1****Restauratie-opties  
zijgevel links**

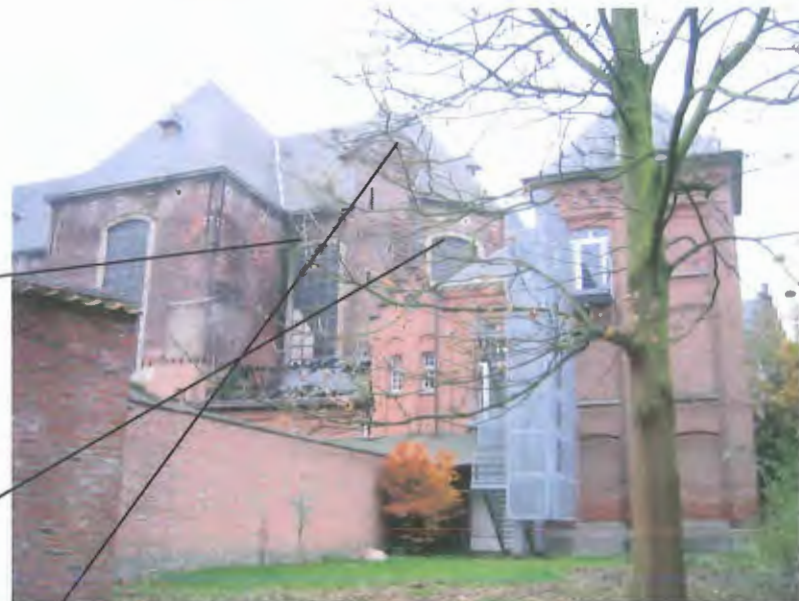
Het voegwerk is sterk verweerd en uitgespoeld. Het loszittend voegwerk zal verwijderd worden, en gevel wordt hervoeegd met een bastaardmortel op basis van kalk en cement, die zo sterk mogelijk aanleunt tegen de bestaande mortel.

Het baksteenmetselwerk zal plaatselijk hersteld worden, loszittende delen zullen terug ingemetseld worden. Een voorbeeld hiervan is de hoek op de foto linksboven, het metselwerk is hier aangetast door vocht en vorst.

Het metselwerk in witte natuursteen is sterk verweerd, en vertoont korstvorming, de profilering is op verschillende plaatsen niet meer zichtbaar. Het voegwerk is uitgespoeld. De witsteen zal gereinigd worden door stoom, de voegen worden hersteld, en de natuursteen zal verhard worden. Plaatselijk zullen enkele profielen scherper gezet worden door middel van restauratiemortel voor natuursteen, hoofdzakelijk om bouwtechnische redenen.

Om technische redenen dienen de sterk verweerde delen van de kroonlijst vervangen te worden. Een voorbeeld hiervan is de hoek op de foto linksboven, het metselwerk is hier aangetast door vocht en vorst, en kan de bestaande dakgoot niet langer ondersteunen.

De bestaande bakgoten zijn op verschillende plaatsen rot en verweerd, men ziet op de gevel de sporen van waterdoorsijpeling ter plaatse van de putcorrosie en de scheuren in de zinken bekleding. De houten draagconstructie dient vernieuwd te worden, de boordplanken, en er dient een nieuwe zinken bekleding voorzien te worden.

Er zijn ontbrekende afvoeren ter plaatse van de afgebrande gevel. De ontbrekende en aangetaste zinken regenwaterafvoeren zullen vervangen worden, en er zullen nieuwe beugels voorzien worden.

Aan de afgebrande gevel is het glas-in-loodraam aangetast door de brand. Voor de herstelling van dit raam verwijzen we naar het hoofdstuk restauratie glas-in-loodramen.

De gevel dient voorafgaandelijk gereinigd te worden, omwille van het poreuze karakter van de gevel, stellen we voor om eerst het metselwerk te stomen, en indien dit niet voldoende resultaat geeft over te gaan op een reiniging door zacht stralen met water.

De begroeiing en de bomen zullen verwijderd worden.

De bestaande steigergaten werden in de loop van de tijd ingevuld met metselwerk. Om terug hiervan gebruik te kunnen maken, stellen we voor om de invulling te verwijderen, en een houten terugliggende blok in de opening te voorzien, die aan de binnenzijde afgedekt is met een plaatje. Deze invulling zit los, en is verwijderbaar indien nodig.

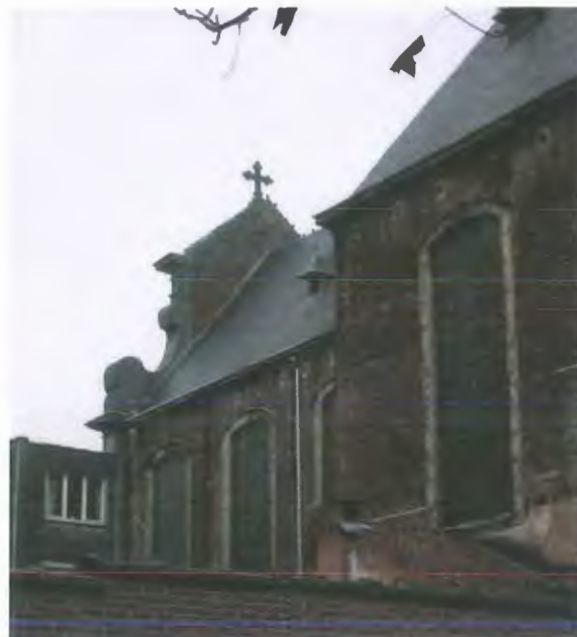
**S A M W D****JEZUÏETENKERK LIER****01.2    Restauratie-opties  
zijgevel links**

Het bestaande leiendak is over het algemeen sterk verweerd, de leien schilferen af, en zijn zeer poreus geworden, er is veel mosbegroeiing, en op verschillende plaatsen is het schaliebed ingerot.

De leien zijn genageld, de vernageling is onbetrouwbaar, en er werden gedeelten van het dak onvakkundig hersteld.

De bebording lijkt nog in orde, behalve ter hoogte van de goten. Door lekkages is het hout ingerot en dient vervangen te worden.

Het zink van de bestaande kilgoten vertoont scheuren, en is plaatselijk zeer dun. Deze dienen met de nieuwe opbouw van het dak vervangen te worden.

Op de zuidelijke punt van het dak bevindt zich een stalen kruis. Dit kruis is sterk aangetast door roestvorming, en er ontbreken verschillende detailleringen. Het kruis dient gedemonteerd te worden, waardoor het volledig behandeld, hersteld en geschilderd kan worden. De bevestiging dient nagezien te worden, en indien nodig vernieuwd. Na plaatsing dient het kruis aangewerkt te worden met een loodslab.

De bestaande muurankers zijn opgebouwd uit 2 veren, waarvan 1 veer dienst doet voor de verankering van de zoldervloer, en de tweede veer aan de binnenzijde verbonden wordt aan de trekankers. De ankers dienen gereinigd, ontroest en behandeld te worden. Na behandeling kan er een roestwerende verf voorzien worden. In de zuidwestelijke hoek zien we duidelijk de gevolgen van deze roestende ankers. Het metselwerk wordt door de uitzetting van het ijzer door roest uit elkaar geduwd, en er is een lichte scheurvorming zichtbaar.

Hieruit besluiten we dat best het volledige leien dak vernieuwd dient te worden.

De nokken dienen nagezien te worden, en waar nodig hersteld.

De aansluitingen tegen het metselwerk dienen uitgevoerd te worden door trapsgewijze inwerking van loodslabben.

Een belangrijk item is de toegankelijkheid van het dak voor onderhoud. Momenteel is het dak niet toegankelijk. Er dienen ladderhaken aangebracht te worden volgens de Europese Normering, en de bepalingen van Monumentenwacht. Het aantal volgens de vignerende wetgeving, en uitvoering met inox oog.

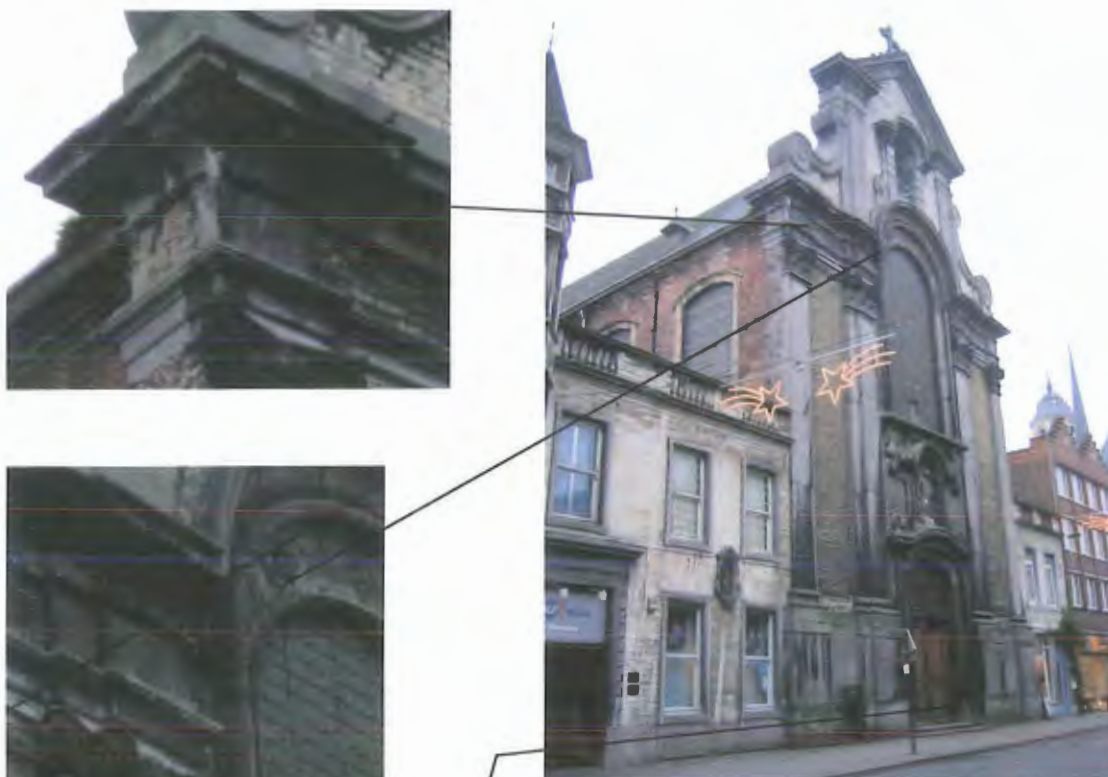
**S A M W D****JEZUÏETENKERK LIER****01.3 Restauratie-opties  
voorgevel**

De voorgevel is opgebouwd uit blauwe hardsteen en witte natuursteen. In de witte natuursteen is er een duidelijk kleurverschil. Dit is te wijten aan het verschil in bouwperiode. De gevel vanaf de voluutvormige vleugelstukken werd pas voltooid bij de restauratiewerken in 1922.

Het onderste gedeelte van de witsteen heeft duidelijk meer te lijden gehad, hier is er al korstvorming zichtbaar, en is er ontbrekend voegwerk. Deze korstvorming is de natuurlijke calcielaag die de natuursteen heeft aangemaakt als bescherming tegen de negatieve weersinvloeden.

De blauwe hardsteen is onderhevig aan scheurspanning en verwerking. Het voegwerk ontbreekt, en er zijn meerdere ontbrekende of weggevaagde delen. De uitgespoelde voegen van het lijstwerk zijn tevens de oorzaak van vochtindringing en mosgroei.

Op de foto links is duidelijk de inscheuring van omlijsting van de poort zichtbaar. Dit wordt vermoedelijk veroorzaakt door spanningen ten gevolge van roest van de scharnieren of de verankering van de scharnieren.

De natuursteen wordt gereinigd, naar gelang de natuursteensoort, stellen we stralen door middel van water voor voor de blauwe hardsteen, en reiniging door middel van stoom voor de witsteen. Hierbij mag de natuurlijke bescherm laag van de witsteen, namelijk de calcielaag van de witsteen, niet verwijderd worden, anders zal de steen nog verder aangetast worden.

De kleine ontbrekende delen kunnen plaatselijk bijgewerkt worden met een steenrestauratiemortel. Het geheel kan terug opgevoegd worden met een mortel aangepast aan de originele mortelsamenstelling. Voor de ontbrekende hoek aan de pilaster of ter hoogte van de lijst van het fronton kan er een nieuwe blauwe hardsteen ingepast worden.

De witsteen kan verhard worden. Afhankelijk van de graad van verwerking kunnen de stenen vervangen, herkapt of chemisch verhard worden om verdere aantasting tegen te gaan.

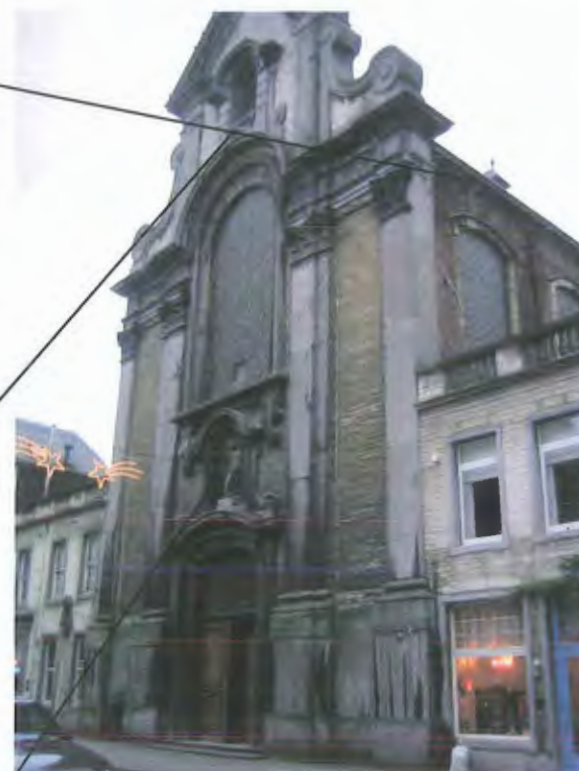
**S A M W D****JEZUÏETENKERK LIER****01.4 Restauratie-opties  
details voorgevel**

De klok dient mechanisch ontroest te worden, gereinigd, en de aansluitingen nagezien. De bediening dient geoptimaliseerd te worden, momenteel is de klok niet bedienbaar. De ophangstructuur dient stabiliteit-technisch nagezien te worden.

Aan de voorgevel in de rondboogvormige nis bevindt zich een beeld van Sint Jozef met kind. Dit beeld dient gereinigd te worden, technisch te verharden, en een bescherming te krijgen voor de vervuiling door duiven. Hier stellen wij voor om te werken met het elektrostatisch systeem tegen de duiven, dat niet zichtbaar is van de straatzijde.

De zijgevel is opgebouwd uit metselwerk met steekboogvensters in geprofileerde zandsteenomlijsting. Deze omlijstingen zijn sterk verweerd, en de profileringen zijn haast niet meer zichtbaar.

Na de reiniging van de gevel, en het herstelwerk aan de voegen en de stenen, kunnen de profileringen bijgewerkt worden met een steenrestauratiemortel, en kan de witsteen verhard worden.

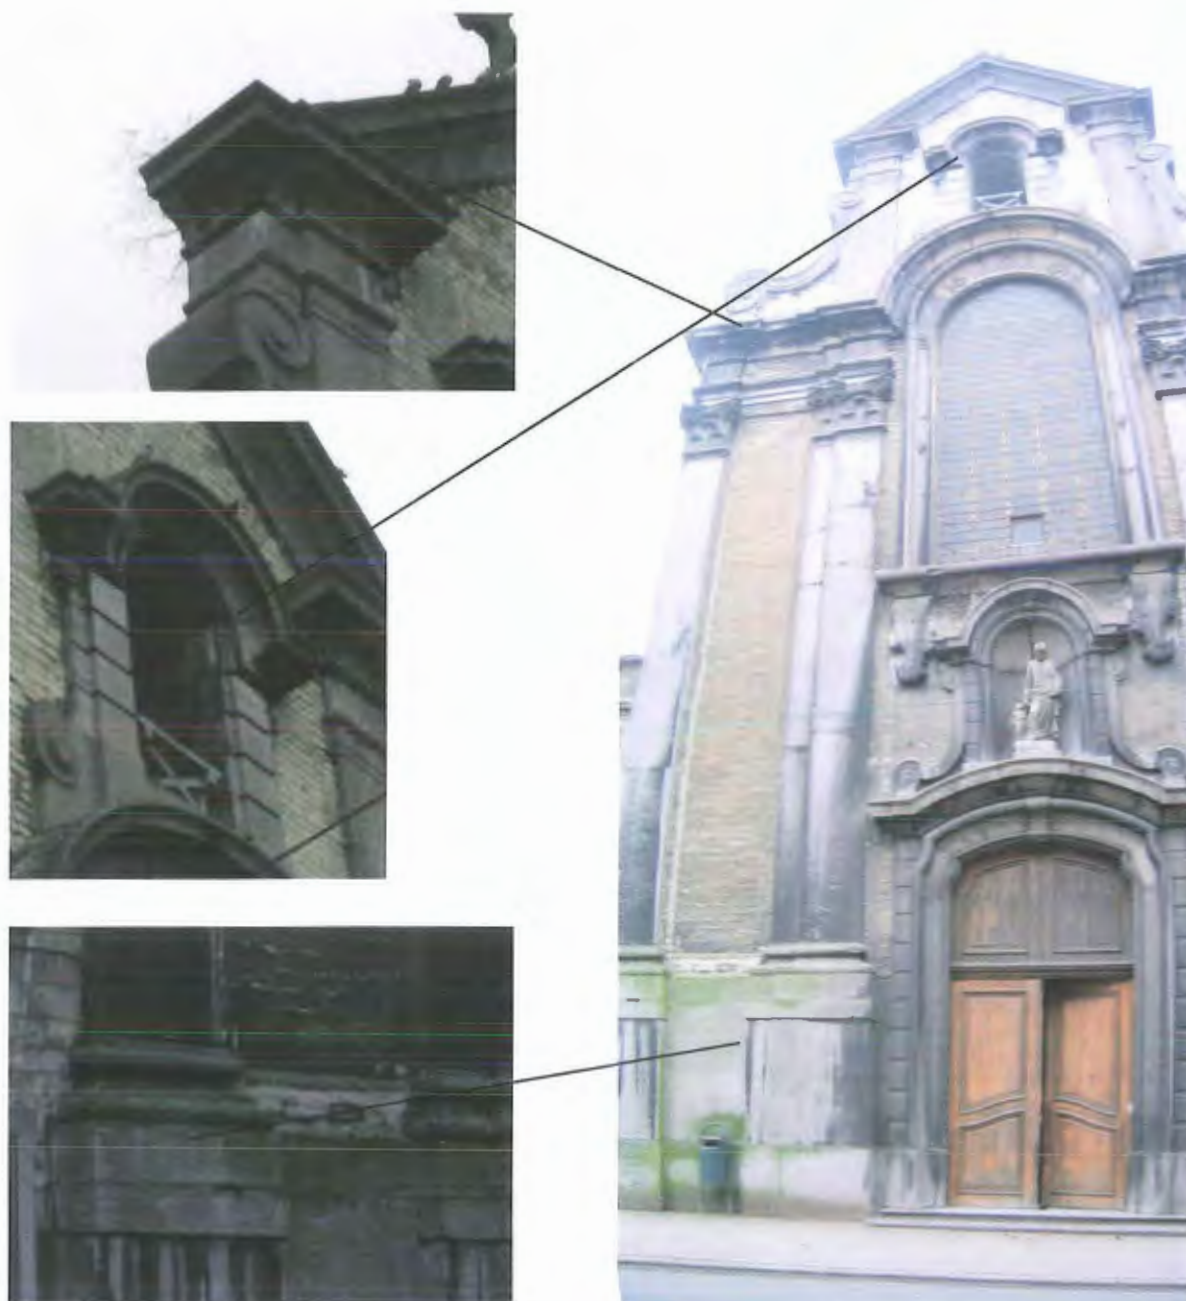
**S A M W D****JEZUÏETENKERK LIER****01.5    Restauratie-opties  
details voorgevel**

Bovenaan de gevel bevindt zich het galmgat waarachter de klok is opgehangen. Deze opening is een ideale zitplaats voor duiven.

Deze duiven zorgen voor verstopte goten en hemelwaterafvoeren, vervuiling van de gevel, en een versnelde aantasting van de materialen door de hoge zuurtegraad. De enige effectieve oplossing voor de overlast van de duiven bestaat uit een combinatie van enkele maatregelen.

In het galmgat dient een esthetisch en duurzame oplossing voorzien te worden, het gaas wat er momenteel instaat voldoet niet. Ons voorstel is om een dieperliggend kader te voorzien, dat vanop de straat niet zichtbaar is.

Het houten schrijnwerk van de spiegelboogdeur is nog in goede staat. Het schrijnwerk zal opgeschuurd, behandeld en terug gevoed worden. De werking wordt nagezien, en geoptimaliseerd. Er zal een degelijk slot en een inbraakbeveiliging voorzien worden.

Hoofdzaak is het verminderen van mogelijkheden waar de duiven zich kunnen nestelen. De afweersystemen die hiervoor het meeste geschikt zijn, zijn draden, een elektromagnetisch pulssysteem, gaas en netten. Dunne, roestvaststalen draden, zeker in combinatie met trekveren, zorgen ervoor dat duiven niet kunnen landen. Tevens kan er gebruik gemaakt worden van een elektromagnetisch pulssysteem. Nadeel is de aanleg van de elektrische installatie en de bevestiging van de draden, deze worden namelijk in de ondergrond geschroefd of gelijmd.

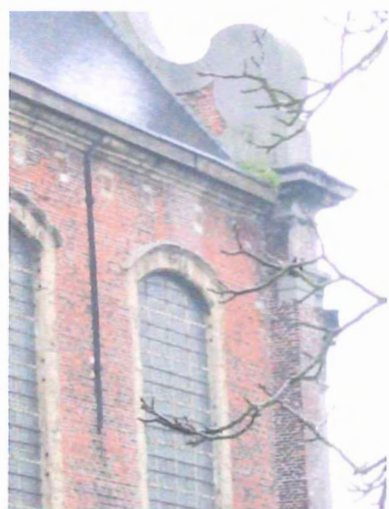
**S A M W D****JEZUÏETENKERK LIER****01.6****Restauratie-opties  
achterzijde voorgevel**

Aan de achterzijde van de voorgevel is er duidelijk schade door loshangend pleisterwerk. Op de plaatsen waar er pleisterwerk ontbreekt is er vochtindringing zichtbaar, mosgroei en begroeiing van struiken op de gevel. Het loshangend pleisterwerk dient verwijderd te worden, heel de gevel zal nagezien en afgeklopt worden. De gevel kan gereinigd worden, en een moswerende behandeling krijgen. Het pleisterwerk kan vervolgens vernieuwd worden, en geschilderd worden.

Tevens ontbreekt de uitbepleistering van de pilasters, ook hier is er vochtindringing, en duidelijk zichtbaar mosgroei.

Het stenen kruis op de voorgevel is nog in goede staat, enkel de verankering aan de achterzijde ontbreekt. De natuursteen zal gereinigd worden, en er zal een nieuwe bevestiging voorzien worden aan de achtergevel.

De aansluitingen met het leidendak worden nagezien, en waar nodig hersteld.

Alle begroeiing dient verwijderd te worden.

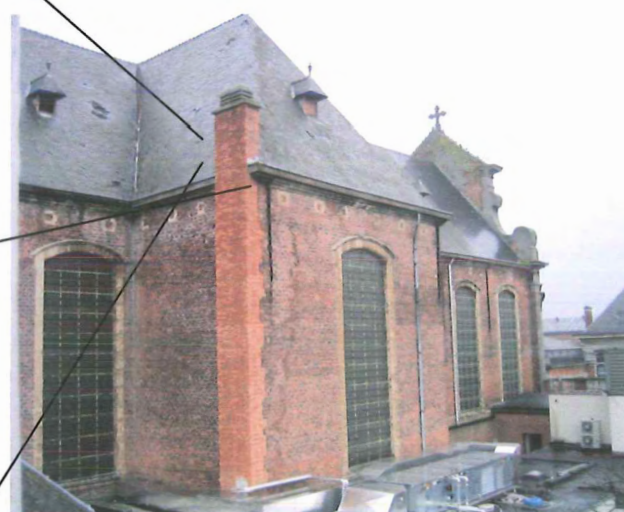
**01.7****Restauratie-opties  
zijgevel rechts**

De dakkapellen zijn verweerd ten gevolge van slecht schilderwerk, er zijn barsten in het houtwerk.

De loden pironen zijn verweerd. De vastzetting dient nagezien te worden, en indien nodig vernieuwd te worden. De leibedekking is over het algemeen verweerd, en dient vernieuwd te worden. De zinken kilgoten vertonen putcorrosie, en zijn sterk verweerd, en zij dienen vernieuwd te worden met het dak.

De loodaansluiting onderaan de dakkapellen komt los en dient vernieuwd te worden.

Er ontbreken verschillende luiken aan de dakkapellen, deze worden identiek vervaardigd aan de bestaande luiken. De nog aanwezige luiken worden nagezien, het beslag wordt nagezien en indien nodig vernieuwd, de werking wordt gecontroleerd.

De schoorstenen worden nagezien, de aansluitingen worden gecontroleerd, ontbrekend voegwerk wordt vervangen, en de betonnen deksteen ( schoorsteen burens) wordt indien nodig vernieuwd.

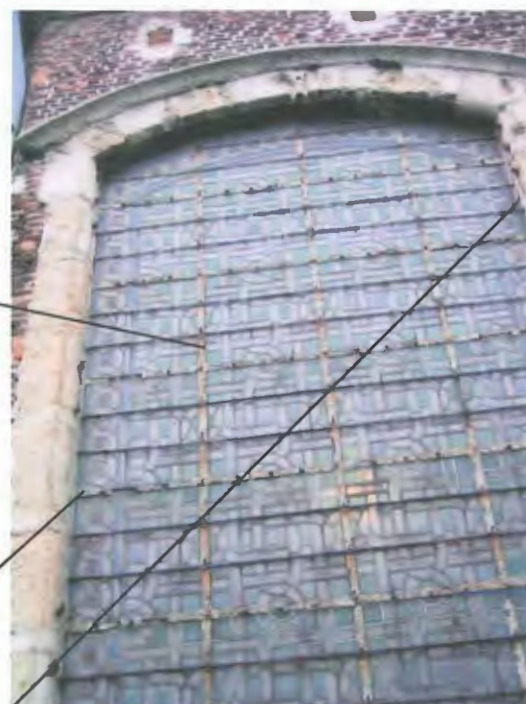
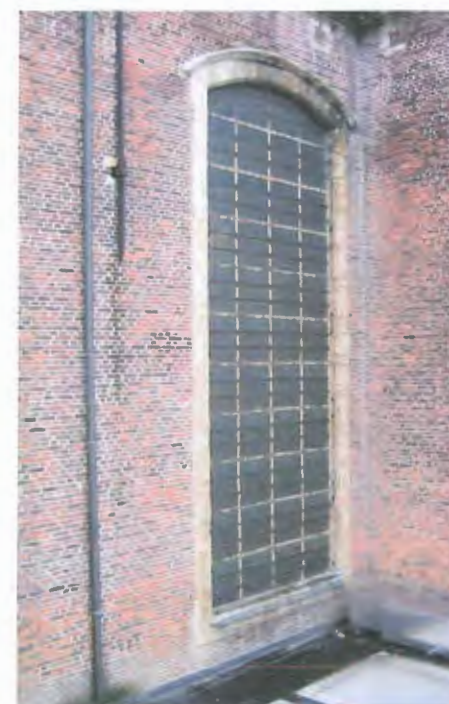
**S A M W D****JEZUÏETENKERK LIER****01.8    Restauratie-opties  
glas-in-loodramen**

De glasramen komen op verschillende plaatsen bol te staan door het loskomen en ontbreken van de cementering op de raambruggen. De raambruggen en monelen zelf zijn beroest, en de verankering in de zijmuren is nog minimaal. Door het uitbuiken van de ramen dreigt er glasbreuk. Ons voorstel is een algehele restauratie van de glasramen. Dit houdt in dat de panelen worden uitgenomen en verder behandeld in het atelier. Het uitnemen van de panelen dient met de grootste zorg te gebeuren om glasbreuk te voorkomen.

Het glas-in-lood wordt voor herstel gereinigd in het atelier. Er zijn verschillende glaspanelen beschadigd, en er is tevens brandschade aan het raam in de westgevel. Veel van de herstellingen zijn onvakkundig uitgevoerd.

De roestende windroeden vormen een bedreiging voor de ramen, daar door het roestwater het glas ernstig kan vervuilen. De windroeden dienen vernieuwd te worden door roeden van messing, koper of roestvast staal. De bestaande deuvels zijn zeer roestig en dun geworden, en dienen vernieuwd te worden. De bindloden kunnen vervangen worden door uitgegloeid koperdraad, dit bezit een hogere treksterkte en rekt niet, een daarmee bevestigd paneel behoudt zijn stevigheid.

Voor de brugstaven worden indien mogelijke de bestaande gecontroleerd, ontroest en geschilderd, of ze worden vernieuwd. De nieuwe brugstaven worden bij voorkeur gemaakt van niet-roestende metalen messing, brons of roestvast staal, al dan niet geverfd.

Bij herplaatsing is vooral van belang dat de panelen in de toekomst weer eenvoudig en zonder schade uitgenomen kunnen worden. Er mag dus geen harde voegspecie worden gebruikt.

De onderdorpel is momenteel bekleed met lood om insijpeling te vermijden. Na het terugplaatsen van het raam kan een zinken dorpel voorzien worden, die perfect wordt aangewerkt.

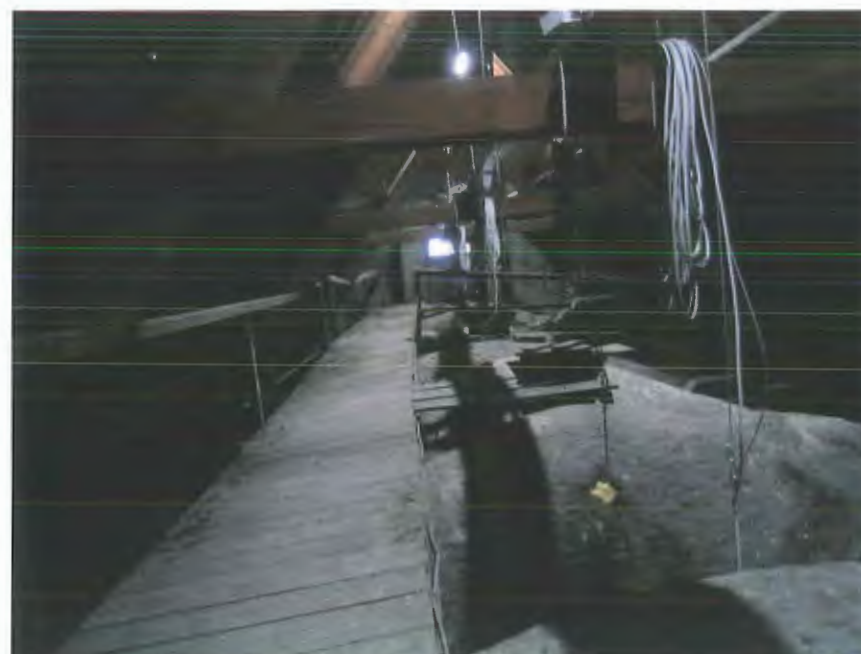
**S A M W D****JEZUÏETENKERK LIER****01.9 Restauratie-opties  
houten dakconstructie**

De algemene indruk van het houtwerk is in orde. Meer in detail is zichtbaar dat de onderzijde van de spantbenen in zeer slechte staat verkeerd. Er zijn enkele spantbeenvoeten die volledig aangetast zijn door houtrot, aan de oostzijde bevindt zich een spantbeenvoet die volledig uitgehold is. Deze dienen dringend hersteld te worden voor de stabiliteit van het geheel.

De onderzijde van het dak met de aansluiting met de goten heeft veel te lijden gehad van lekken in de gootconstructies, het hout is op verschillende plaatsen rot. Bij het vernieuwen van het leidendak zal de schade duidelijk zichtbaar zijn, de onderzijde dient best vervangen te worden.

De zolder is sterk vervuild door duivenuitwerpselen. Het geheel dient verwijderd te worden, zodat ook hier een grondige inspectie kan gebeuren van het houtwerk. Bij het openleggen van het leien dak, kan door het weghalen van de onderste lagen van de bebording, het vuil langs hier verwijderd worden. Vanuit het standpunt van veiligheid lijkt ons dit de beste oplossing daar de dakhelling zeer steil is, en de gewelven hierop aansluiten.

De loopbruggen rusten momenteel op de gewelven, dit is geen goede oplossing daar de gewelven belast worden. Er zouden best twee nieuwe loopbruggen voorzien worden op nieuwe trekkers, zodanig dat beide zijden van het schip toegankelijk zijn voor onderhoud en de plaatsing van bedrading voor de voorstellingen.

Best wordt het volledige houtwerk gereinigd door stofzuigen, en behandeld met een insecten- en schimmelwerend product.

Om de akoestische en thermische waarde van het geheel te verbeteren stellen we voor om een rotswolisolatie met een dampscherm te voorzien tussen de gordingen. Deze isolatie zal bijdragen tot de instandhouding van de condities in de kerk, en het warmteverlies langs de dakzijde beperken. Tevens doet deze isolatie dienst als een akoestische buffer, die eventueel na uitvoering van de akoestische studie, nog versterkt kan worden door de plaatsing van een hardhouten plaat.

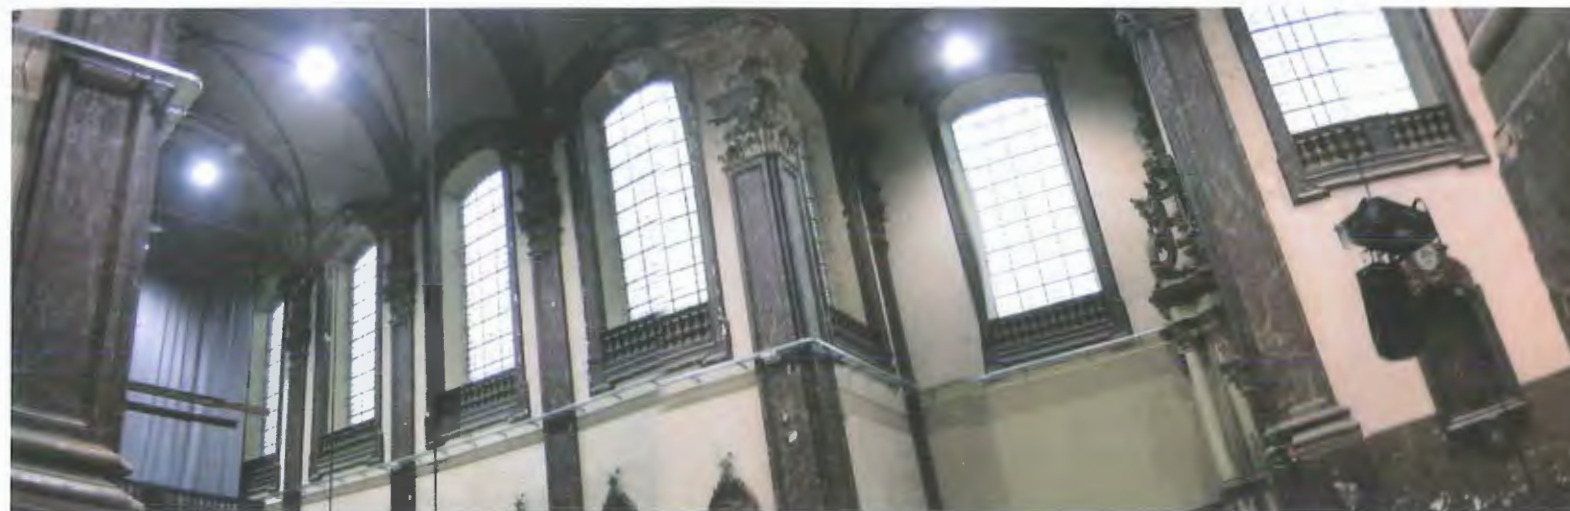
### 01.10 Restauratie-opties interieur

Verspreid is er een lichte scheurvorming zichtbaar op de gewelven. Ook deze worden best afgeklopt, de loshangende delen worden verwijderd, en het plafond wordt gefixeerd. Indien deze scheuren structureel zijn zal er een epoxyverankering van de barsten worden toegepast, waarbij er stalen blekken kunnen ingeslepen worden in het bakstenen gewelf om de structuur inwendig terug te verankeren.

Voor het houten meubilair wordt een grondige reiniging en curatieve behandeling van het houtwerk voorgesteld. Er is schade van huisbokter vastgesteld aan de bekroning van de nisomkadering, hoogkoor rechts, aan het hoofdaltaar en aan de biechtstoelen.

Aan de biechtstoelen dienen onderaan enkele structurele herstellingen uitgevoerd te worden.

Het geheel dient afgestoft te worden, en minitueus afgeklopt te worden, loszittende delen dienen verwijderd te worden, voor de veiligheid, en om verdere schade aan het interieur tegen te gaan.

De lancunes kunnen na reiniging licht ingevuld worden met een neutrale tint om toch een eenvoudig afgewerkt geheel te verkrijgen. De ontbrekende profileringen van de kapitelen worden gefixeerd en bewaard, en maken deel uit van de charme en de geschiedenis van de kerk.

De kruiswegstaties dienen geconserveerd te worden. Na het reinigen en behandelen van het houtwerk, worden de breuken in het houtwerk verlijmd, en de bestaande afwerklagen gefixeerd.

Het marmer aan het hoofdaltaar en aan de zijaltaren zal met een pasta gereinigd worden, die het dieperliggende vuil opneemt. De lossende polychromie wordt gefixeerd, en het geheel wordt onderzocht op loshangende elementen, die tijdelijk gedemonteerd en terug bevestigd dienen te worden. Alle houtwerk dient gecontroleerd te worden, na reiniging kunnen de slechte delen verwijderd worden, en alle houtwerk preventief behandeld worden.

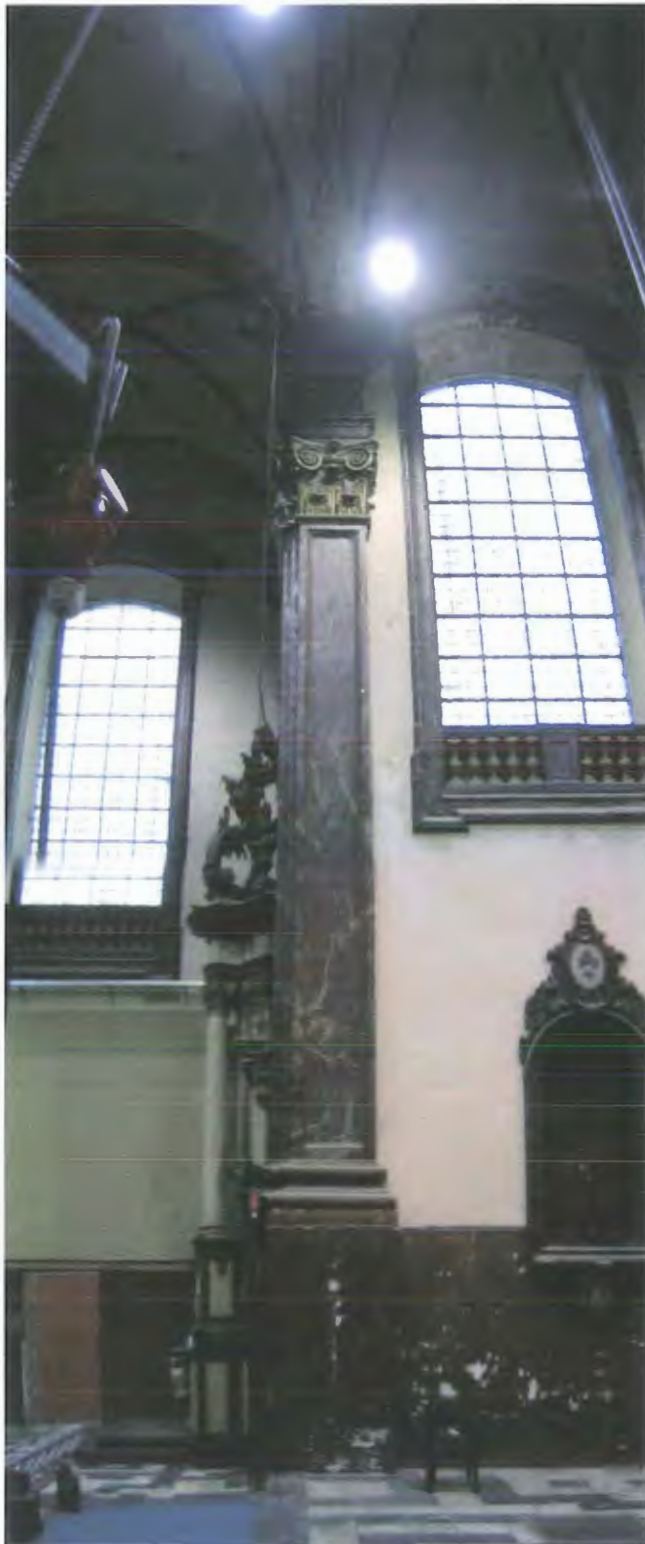
**S A M W D****JEZUÏETENKERK LIER****01.11 Restauratie-opties  
interieur**

Voor de veiligheid van het geheel dient de volledige wand- en plafondafwerking onderzocht te worden naar loszittende delen. Deze dienen verwijderd te worden. De pilaster op de hoek met het zijaltaar links bevindt zich nog in goede staat, deze geeft een beeld van de oorspronkelijke afwerking van de kerk.

Het middenpad in de hoofdbeuk is opgebouwd uit een eiken parketvloer. Deze dient gereinigd te worden, en tevens curatief behandeld te worden. Op sommige plaatsen is er vochtschade, hier dient de vloer vervangen te worden. Aan de zijkanten en aan het hoofdaltaar vinden we een natuurstenen vloer uit donkere kalksteen en witte marmer. Deze vloer is ook zeer bevuild, en vertoont schade door verzakkingen. Voor een constante verwarming van de kerk wordt geopteerd voor vloerverwarming. (zie gedeelte technieken) Hiervoor zal de volledige vloer gedemonteerd en genummerd worden voor latere herplaatsing. De gebroken tegels zullen vervangen worden door nieuwe tegels die zeer sterk aanleunen bij het bestaande uitzicht en kleurpatroon.

De bestaande nisruimte aan de inkom straatzijde bevindt zich nog in redelijke staat. Er werd reeds aan de linkerkant een doorgang gemaakt voor de technische aansluitingen. Eén van de nissen kan ingevuld worden met een technische ruimte, en de andere nis met een circulatieruimte met trap naar het doksaal. Hierdoor kan er tevens een sas gecreeërd worden om het straatlawaai te verminderen. Door de toevoeging van stoffen kan de akoestiek bijgestuurd worden. ( zie verder hoofdstuk akoestiek)
