JEZUÏETENKERK LIER

VANHECKE & SULLS
buba

01.0 Restauratie-opties

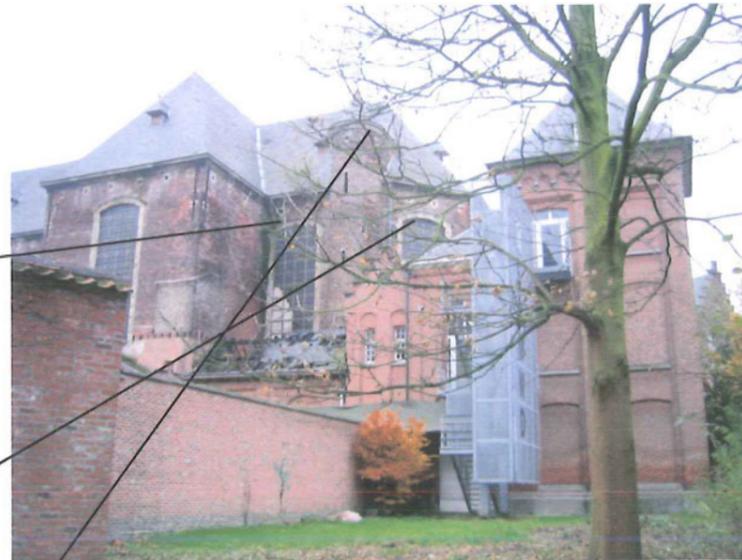
**01.1 Restauratie-opties
zijgevel links**

Het voegwerk is sterk verweerd en uitgespoeld. Het loszittend voegwerk zal verwijderd worden, en gevel wordt hervoeegd met een bastaardmortel op basis van kalk en cement, die zo sterk mogelijk aanleunt tegen de bestaande mortel.

Het baksteenmetselwerk zal plaatselijk hersteld worden, loszittende delen zullen terug ingemetseld worden. Een voorbeeld hiervan is de hoek op de foto linksboven, het metselwerk is hier aangetast door vocht en vorst.

Het metselwerk in witte natuursteen is sterk verweerd, en vertoont korstvorming, de profilering is op verschillende plaatsen niet meer zichtbaar. Het voegwerk is uitgespoeld. De witsteen zal gereinigd worden door stoom, de voegen worden hersteld, en de natuursteen zal verhard worden. Plaatselijk zullen enkele profielen scherper gezet worden door middel van restauratiemortel voor natuursteen, hoofdzakelijk om bouwtechnische redenen.

Om technische redenen dienen de sterk verweerde delen van de kroonlijst vervangen te worden. Een voorbeeld hiervan is de hoek op de foto linksboven, het metselwerk is hier aangetast door vocht en vorst, en kan de bestaande dakgoot niet langer ondersteunen.

De bestaande bakgoten zijn op verschillende plaatsen rot en verweerd, men ziet op de gevel de sporen van waterdoorsijpeling ter plaatse van de putcorrosie en de scheuren in de zinken bekleding. De houten draagconstructie dient vernieuwd te worden, de boordplanken, en er dient een nieuwe zinken bekleding voorzien te worden.

Er zijn ontbrekende afvoeren ter plaatse van de afgebrande gevel. De ontbrekende en aangetaste zinken regenwaterafvoeren zullen vervangen worden, en er zullen nieuwe beugels voorzien worden.

Aan de afgebrande gevel is het glas-in-loodraam aangetast door de brand. Voor de herstelling van dit raam verwijzen we naar het hoofdstuk restauratie glas-in-loodramen.

De gevel dient voorafgaandelijk gereinigd te worden, omwille van het poreuze karakter van de gevel, stellen we voor om eerst het metselwerk te stomen, en indien dit niet voldoende resultaat geeft over te gaan op een reiniging door zacht stralen met water.

De bestaande steigergaten werden in de loop van de tijd ingevuld met metselwerk. Om terug hiervan gebruik te kunnen maken, stellen we voor om de invulling te verwijderen, en een houten terugliggende blok in de opening te voorzien, die aan de binnenzijde afgedekt is met een plaatje. Deze invulling zit los, en is verwijderbaar indien nodig.

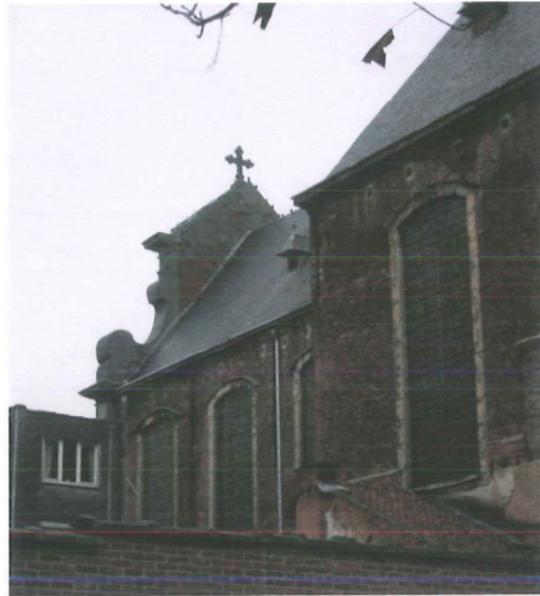
**01.2 Restauratie-opties
zijgevel links**

Het bestaande leiendak is over het algemeen sterk verweerd, de leien schilferen af, en zijn zeer poreus geworden, er is veel mosbegroeiing, en op verschillende plaatsen is het schalieberd ingerot.

De leien zijn genageld, de vernageling is onbetrouwbaar, en er werden gedeelten van het dak onvakkundig hersteld.

De bebording lijkt nog in orde, behalve ter hoogte van de goten. Door lekkages is het hout ingerot en dient vervangen te worden.

Het zink van de bestaande kilgoten vertoont scheuren, en is plaatselijk zeer dun. Deze dienen met de nieuwe opbouw van het dak vervangen te worden.

Op de zuidelijke punt van het dak bevindt zich een stalen kruis. Dit kruis is sterk aangetast door roestvorming, en er ontbreken verschillende detailleringen. Het kruis dient gedemonteerd te worden, waardoor het volledig behandeld, hersteld en geschilderd kan worden. De bevestiging dient nagezien te worden, en indien nodig vernieuwd. Na plaatsing dient het kruis aangewerkt te worden met een loodslab.

De bestaande muurankers zijn opgebouwd uit 2 veren, waarvan 1 veer dienst doet voor de verankering van de zoldervloer, en de tweede veer aan de binnenzijde verbonden wordt aan de trekankers. De ankers dienen gereinigd, ontroest en behandeld te worden. Na behandeling kan er een roestwerende verf voorzien worden. In de zuidwestelijke hoek zien we duidelijk de gevolgen van deze roestende ankers. Het metselwerk wordt door de uitzetting van het ijzer door roest uit elkaar geduwd, en er is een lichte scheurvorming zichtbaar.

Hieruit besluiten we dat best het volledige leien dak vernieuwd dient te worden.

De nokken dienen nagezien te worden, en waar nodig hersteld.

De aansluitingen tegen het metselwerk dienen uitgevoerd te worden door trapsgewijze inwerking van loodslabben.

Een belangrijk item is de toegankelijkheid van het dak voor onderhoud. Momenteel is het dak niet toegankelijk. Er dienen ladderhaken aangebracht te worden volgens de Europese Normering, en de bepalingen van Monumentenwacht. Het aantal volgens de vigerende wetgeving, en uitvoering met inox oog.

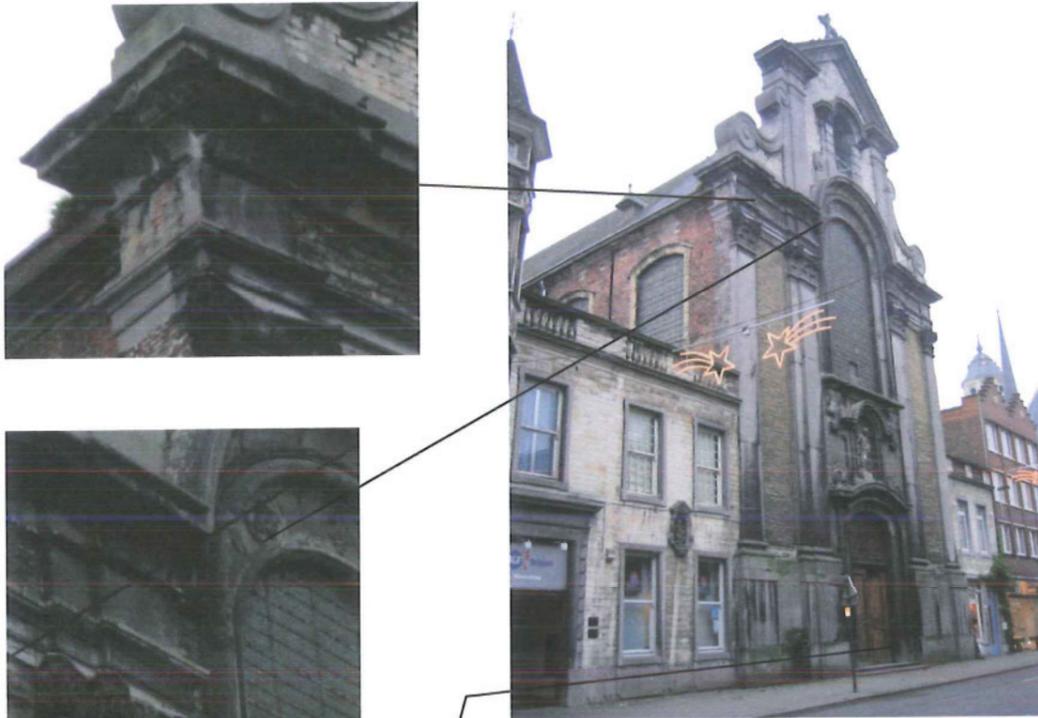
**01.3 Restauratie-opties
voorgevel**

De voorgevel is opgebouwd uit blauwe hardsteen en witte natuursteen. In de witte natuursteen is er een duidelijk kleurverschil. Dit is te wijten aan het verschil in bouwperiode. De gevel vanaf de voluutvormige vleugelstukken werd pas voltooid bij de restauratiewerken in 1922.

Het onderste gedeelte van de witsteen heeft duidelijk meer te lijden gehad, hier is er al korstvorming zichtbaar, en is er ontbrekend voegwerk. Deze korstvorming is de natuurlijke calcielaag die de natuursteen heeft aangemaakt als bescherming tegen de negatieve weersinvloeden.

De blauwe hardsteen is onderhevig aan scheurspanning en verwerking. Het voegwerk ontbreekt, en er zijn meerdere ontbrekende of weggevaagde delen. De uitgespoelde voegen van het lijstwerk zijn tevens de oorzaak van vochtindringing en mosgroei.

Op de foto links is duidelijk de inscheuring van omlijsting van de poort zichtbaar. Dit wordt vermoedelijk veroorzaakt door spanningen ten gevolge van roest van de scharnieren of de verankering van de scharnieren.

De natuursteen wordt gereinigd, naar gelang de natuursteensoort, stellen we stralen door middel van water voor voor de blauwe hardsteen, en reiniging door middel van stoom voor de witsteen. Hierbij mag de natuurlijke bescherm laag van de witsteen, namelijk de calcielaag van de witsteen, niet verwijderd worden, anders zal de steen nog verder aangetast worden.

De kleine ontbrekende delen kunnen plaatselijk bijgewerkt worden met een steenrestauratiemortel. Het geheel kan terug opgevoegd worden met een mortel aangepast aan de originele mortelsamenstelling. Voor de ontbrekende hoek aan de pilaster of ter hoogte van de lijst van het fronton kan er een nieuwe blauwe hardsteen ingepast worden.

De witsteen kan verhard worden. Afhankelijk van de graad van verwerking kunnen de stenen vervangen, herkapt of chemisch verhard worden om verdere aantasting tegen te gaan.

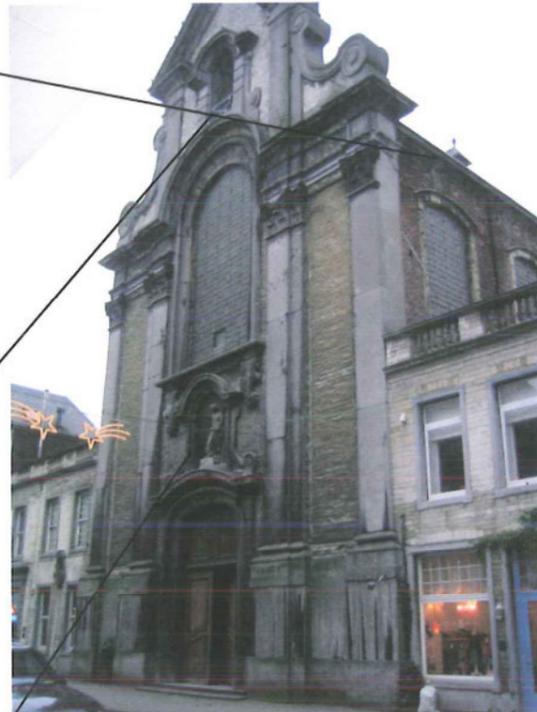
**01.4 Restauratie-opties
details voorgevel**

De klok dient mechanisch ontroest te worden, gereinigd, en de aansluitingen nagezien. De bediening dient geoptimaliseerd te worden, momenteel is de klok niet bedienbaar. De ophangstructuur dient stabiliteit-technisch nagezien te worden.

Aan de voorgevel in de rondboogvormige nis bevindt zich een beeld van Sint Jozef met kind. Dit beeld dient gereinigd te worden, technisch te verharden, en een bescherming te krijgen voor de vervuiling door duiven. Hier stellen wij voor om te werken met het elektrostatisch systeem tegen de duiven, dat niet zichtbaar is van de straatzijde.

De zijgevel is opgebouwd uit metselwerk met steekboogvensters in geprofileerde zandsteenomlijsting. Deze omlijstingen zijn sterk verweerd, en de profileringen zijn haast niet meer zichtbaar.

Na de reiniging van de gevel, en het herstelwerk aan de voegen en de stenen, kunnen de profileringen bijgewerkt worden met een steenrestauratiemortel, en kan de witsteen verhard worden.

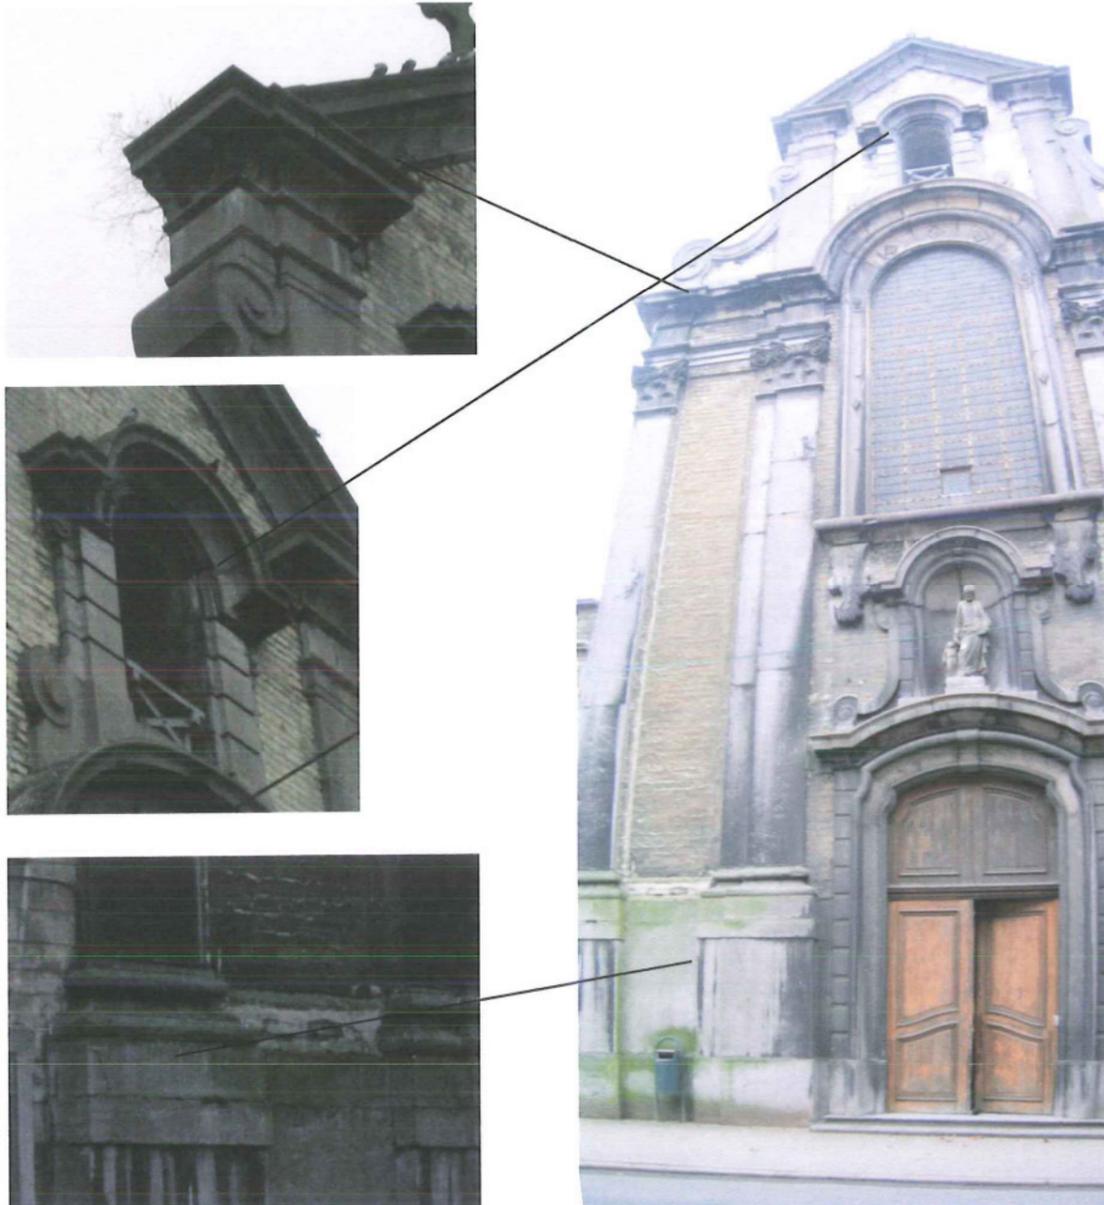
01.5**Restauratie-opties
details voorgevel**

Bovenaan de gevel bevindt zich het galmgat waarachter de klok is opgehangen. Deze opening is een ideale zitplaats voor duiven.

Deze duiven zorgen voor verstopte goten en hemelwaterafvoeren, vervuiling van de gevel, en een versnelde aantasting van de materialen door de hoge zuurtegraad. De enige effectieve oplossing voor de overlast van de duiven bestaat uit een combinatie van enkele maatregelen.

In het galmgat dient een esthetisch en duurzame oplossing voorzien te worden, het gaas wat er momenteel instaat voldoet niet. Ons voorstel is om een dieperliggend kader te voorzien, dat vanop de straat niet zichtbaar is.

Het houten schrijnwerk van de spiegelboogdeur is nog in goede staat. Het schrijnwerk zal opgeschuurd, behandeld en terug gevoed worden. De werking wordt nagezien, en geoptimaliseerd. Er zal een degelijk slot en een inbraakbeveiliging voorzien worden.

Hoofdzaak is het verminderen van mogelijkheden waar de duiven zich kunnen nestelen. De afweersystemen die hiervoor het meeste geschikt zijn, zijn draden, een elektromagnetisch pulssysteem, gaas en netten. Dunne, roestvaststalen draden, zeker in combinatie met trekveren, zorgen ervoor dat duiven niet kunnen landen. Tevens kan er gebruik gemaakt worden van een elektromagnetisch pulssysteem. Nadeel is de aanleg van de elektrische installatie en de bevestiging van de draden, deze worden namelijk in de ondergrond geschroefd of gelijmd.

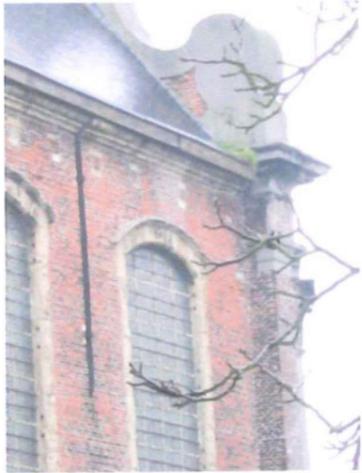
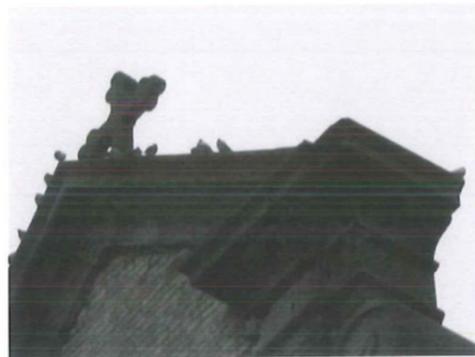
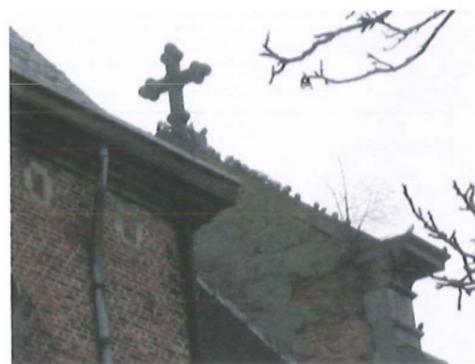
ACHTERZIJDE VOORGEVEL

Aan de achterzijde van de voorgevel is er duidelijk schade door loshangend pleisterwerk. Op de plaatsen waar er pleisterwerk ontbreekt is er vochtindringing zichtbaar, mosgroei en begroeiing van struiken op de gevel.

Tevens ontbreekt de uitbepleistering van de pilasters, ook hier is er vochtindringing, en duidelijk zichtbaar mosgroei.

Het stenen kruis op de voorgevel is nog in goede staat, enkel de verankering aan de achterzijde ontbreekt. De natuursteen zal gereinigd worden, en er zal een nieuwe bevestiging voorzien worden aan de achtergevel.

Het loshangend pleisterwerk dient verwijderd te worden, heel de gevel zal nagezien en afgeklopt worden. De gevel kan gereinigd worden, en een moswerende behandeling krijgen. Het pleisterwerk kan vervolgens vernieuwd worden, en geschilderd worden.

De aansluitingen met het leiidak worden nagezien, en waar nodig hersteld.

Alle begroeiing dient verwijderd te worden.

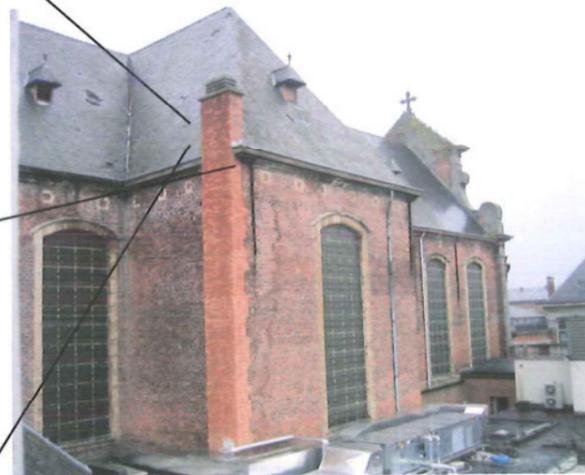
01.7**Restauratie-opties
zijgevel rechts**

De dakkapellen zijn verweerd ten gevolge van slecht schilderwerk, er zijn barsten in het houtwerk. De loden pironen zijn verweerd. De vastzetting dient nagezien te worden, en indien nodig vernieuwd te worden. De leibedekking is over het algemeen verweerd, en dient vernieuwd te worden. De zinken kilgoten vertonen putcorrosie, en zijn sterk verweerd, en zij dienen vernieuwd te worden met het dak.

De loodaansluiting onderaan de dakkapellen komt los en dient vernieuwd te worden.

Er ontbreken verschillende luiken aan de dakkapellen, deze worden identiek vervaardigd aan de bestaande luiken. De nog aanwezige luiken worden nagezien, het beslag wordt nagezien en indien nodig vernieuwd, de werking wordt gecontroleerd.

De schoorstenen worden nagezien, de aansluitingen worden gecontroleerd, ontbrekend voegwerk wordt vervangen, en de betonnen deksteen (schoorsteen burens) wordt indien nodig vernieuwd.

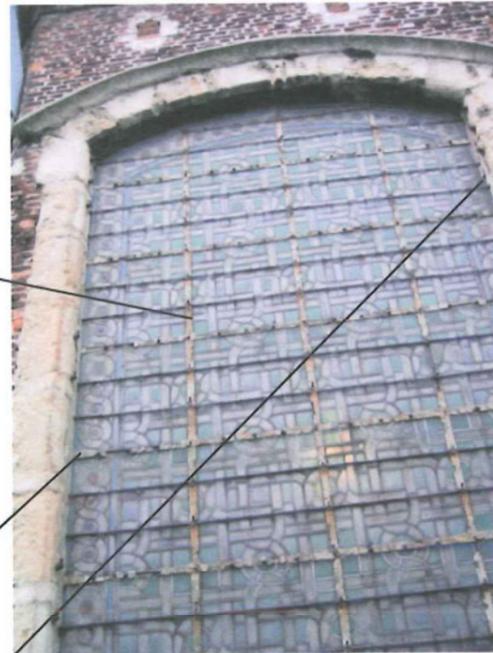
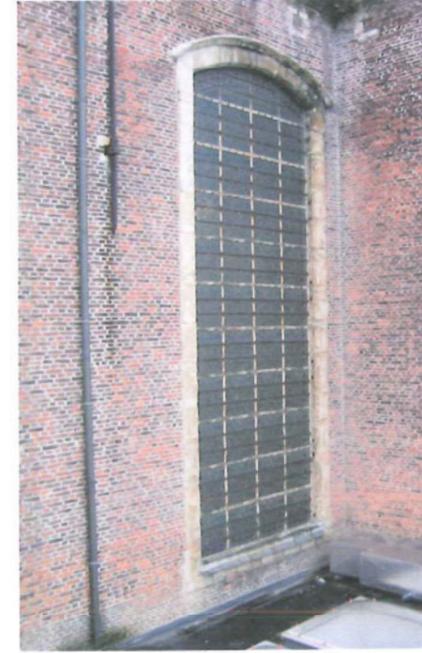
**01.8 Restauratie-opties
glas-in-loodramen**

De glasramen komen op verschillende plaatsen bol te staan door het loskomen en ontbreken van de cementering op de raambruggen. De raambruggen en monelen zelf zijn beroest, en de verankering in de zijmuren is nog minimaal. Door het uitbuiken van de ramen dreigt er glasbreuk. Ons voorstel is een algehele restauratie van de glasramen. Dit houdt in dat de panelen worden uitgenomen en verder behandeld in het atelier. Het uitnemen van de panelen dient met de grootste zorg te gebeuren om glasbreuk te voorkomen.

Het glas-in-lood wordt voor herstel gereinigd in het atelier. Er zijn verschillende glaspanelen beschadigd, en er is tevens brandschade aan het raam in de westgevel. Veel van de herstellingen zijn onvakkundig uitgevoerd.

De roestende windroeden vormen een bedreiging voor de ramen, daar door het roestwater het glas ernstig kan vervuilen. De windroeden dienen vernieuwd te worden door roeden van messing, koper of roestvast staal. De bestaande deuvels zijn zeer roestig en dun geworden, en dienen vernieuwd te worden. De bindloden kunnen vervangen worden door uitgegloeid koperdraad, dit bezit een hogere treksterkte en rekt niet, een daarmee bevestigd paneel behoudt zijn stevigheid.

Voor de brugstaven worden indien mogelijke de bestaande gecontroleerd, ontroest en geschilderd, of ze worden vernieuwd. De nieuwe brugstaven worden bij voorkeur gemaakt van niet-roestende metalen messing, brons of roestvast staal, al dan niet geverfd.

Bij herplaatsing is vooral van belang dat de panelen in de toekomst weer eenvoudig en zonder schade uitgenomen kunnen worden. Er mag dus geen harde voegspecie worden gebruikt.

De onderdorpel is momenteel bekleed met lood om insijpeling te vermijden. Na het terugplaatsen van het raam kan een zinken dorpel voorzien worden, die perfect wordt aangewerkt.

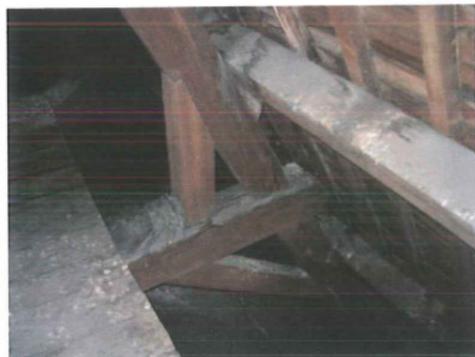
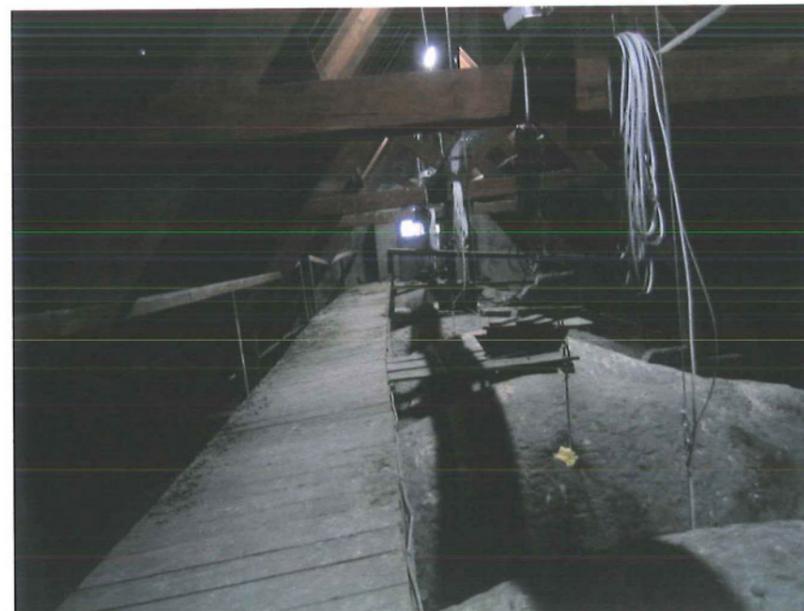
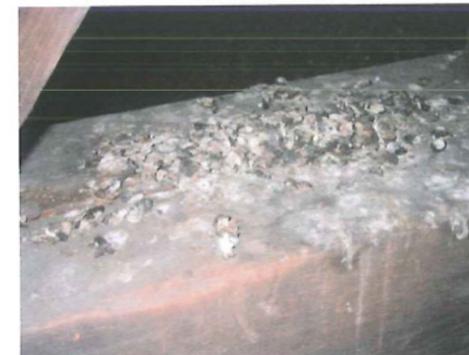
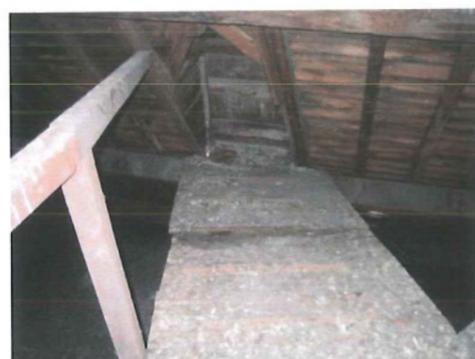
**HOUTEN DAKCONSTRUCTIE**

De algemene indruk van het houtwerk is in orde. Meer in detail is zichtbaar dat de onderzijde van de spantbenen in zeer slechte staat verkeerd. Er zijn enkele spantbeenvoeten die volledig aangetast zijn door houtrot, aan de oostzijde bevindt zich een spantbeenvoet die volledig uitgehold is. Deze dienen dringend hersteld te worden voor de stabiliteit van het geheel.

De zolder is sterk vervuild door duivenuitwerpselen. Het geheel dient verwijderd te worden, zodat ook hier een grondige inspectie kan gebeuren van het houtwerk. Bij het openleggen van het leien dak, kan door het weghalen van de onderste lagen van de bebording, het vuil langs hier verwijderd worden. Vanuit het standpunt van veiligheid lijkt ons dit de beste oplossing daar de dakhelling zeer steil is, en de gewelven hierop aansluiten.

De loopbruggen rusten momenteel op de gewelven, dit is geen goede oplossing daar de gewelven belast worden. Er zouden best twee nieuwe loopbruggen voorzien worden op nieuwe trekkers, zodanig dat beide zijden van het schip toegankelijk zijn voor onderhoud en de plaatsing van bedrading voor de voorstellingen.

Best wordt het volledige houtwerk gereinigd door stofzuigen, en behandeld met een insecten- en schimmelwerend product. De onderzijde van het dak met de aansluiting met de goten heeft veel te lijden gehad van lekken in de gootconstructies, het hout is op verschillende plaatsen rot. Bij het vernieuwen van het leien dak zal de schade duidelijk zichtbaar zijn, de onderzijde dient best vervangen te worden.

Om de akoestische en thermische waarde van het geheel te verbeteren stellen we voor om een rotswoolisolatie met een dampscherm te voorzien tussen de gordingen. Deze isolatie zal bijdragen tot de instandhouding van de condities in de kerk, en het warmteverlies langs de dakzijde beperken. Tevens doet deze isolatie dienst als een akoestische buffer, die eventueel na uitvoering van de akoestische studie, nog versterkt kan worden door de plaatsing van een hardhouten plaat.

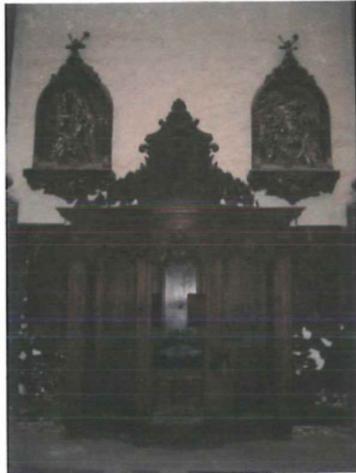
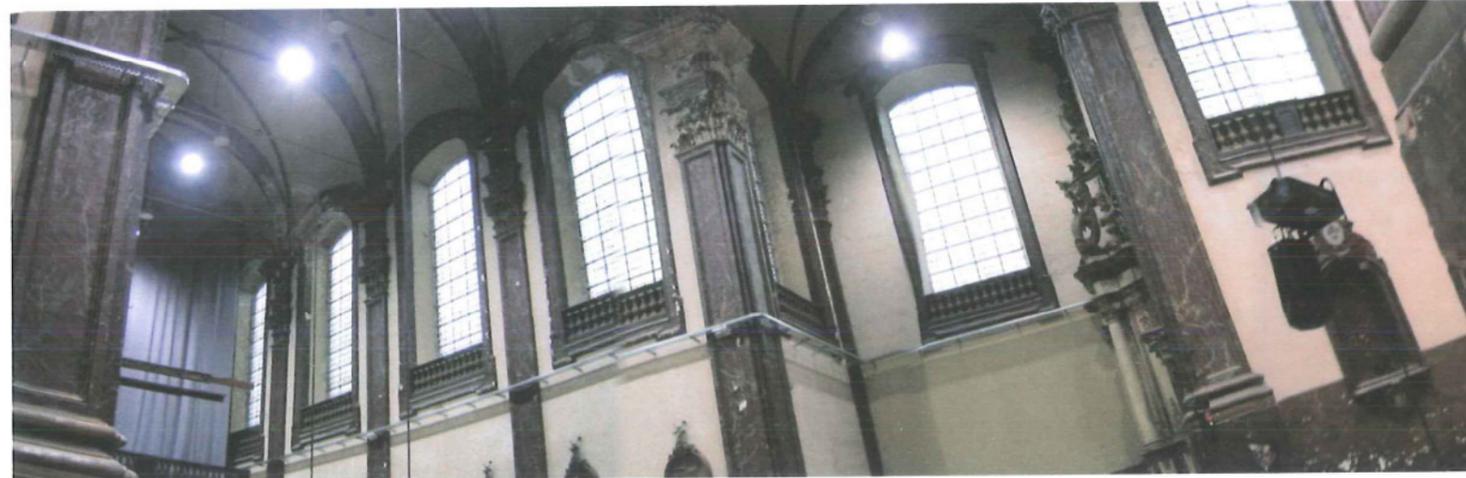
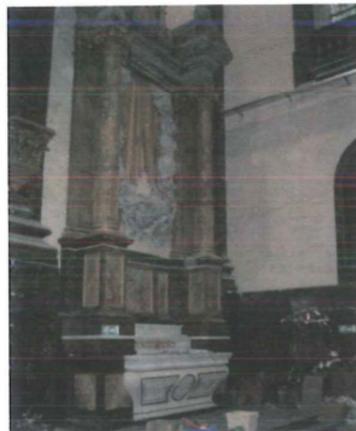
**01.10 Restauratie-opties
interieur**

Verspreid is er een lichte scheurvorming zichtbaar op de gewelven. Ook deze worden best afgeklopt, de loshangende delen worden verwijderd, en het plafond wordt gefixeerd. Indien deze scheuren structureel zijn zal er een epoxyverankering van de barsten worden toegepast, waarbij er stalen blekken kunnen ingeslepen worden in het bakstenen gewelf om de structuur inwendig terug te verankeren.

Voor het houten meubilair wordt een grondige reiniging en curatieve behandeling van het houtwerk voorgesteld. Er is schade van huisboktor vastgesteld aan de bekroning van de nisomkadering, hoogkoor rechts, aan het hoofdaltaar en aan de biechtstoelen.

Voor het interieur opteren we initieel voor enkele minimale ingrepen uit te voeren. Het geheel dient afgestoft te worden, en minitueus afgeklopt te worden, loszittende delen dienen verwijderd te worden, voor de veiligheid, en om verdere schade aan het interieur tegen te gaan.

De lancunes kunnen na reiniging licht ingevuld worden met een neutrale tint om toch een eenvoudig afgewerkt geheel te verkrijgen. De ontbrekende profileringen van de kapitelen worden gefixeerd en bewaard, en maken deel uit van de charme en de geschiedenis van de kerk.

De kruiswegstaties dienen geconserveerd te worden. Na het reinigen en behandelen van het houtwerk, worden de breuken in het houtwerk verlijmd, en de bestaande afwerklagen gefixeerd.

Aan de biechtstoelen dienen onderaan enkele structurele herstellingen uitgevoerd te worden.

Het marmer aan het hoofdaltaar en aan de zijaltaren zal met een pasta gereinigd worden, die het dieperliggende vuil opneemt. De lossende polychromie wordt gefixeerd, en het geheel wordt onderzocht op loshangende elementen, die tijdelijk gedemonteerd en terug bevestigd dienen te worden. Alle houtwerk dient gecontroleerd te worden, na reiniging kunnen de slechte delen verwijderd worden, en alle houtwerk preventief behandeld worden.

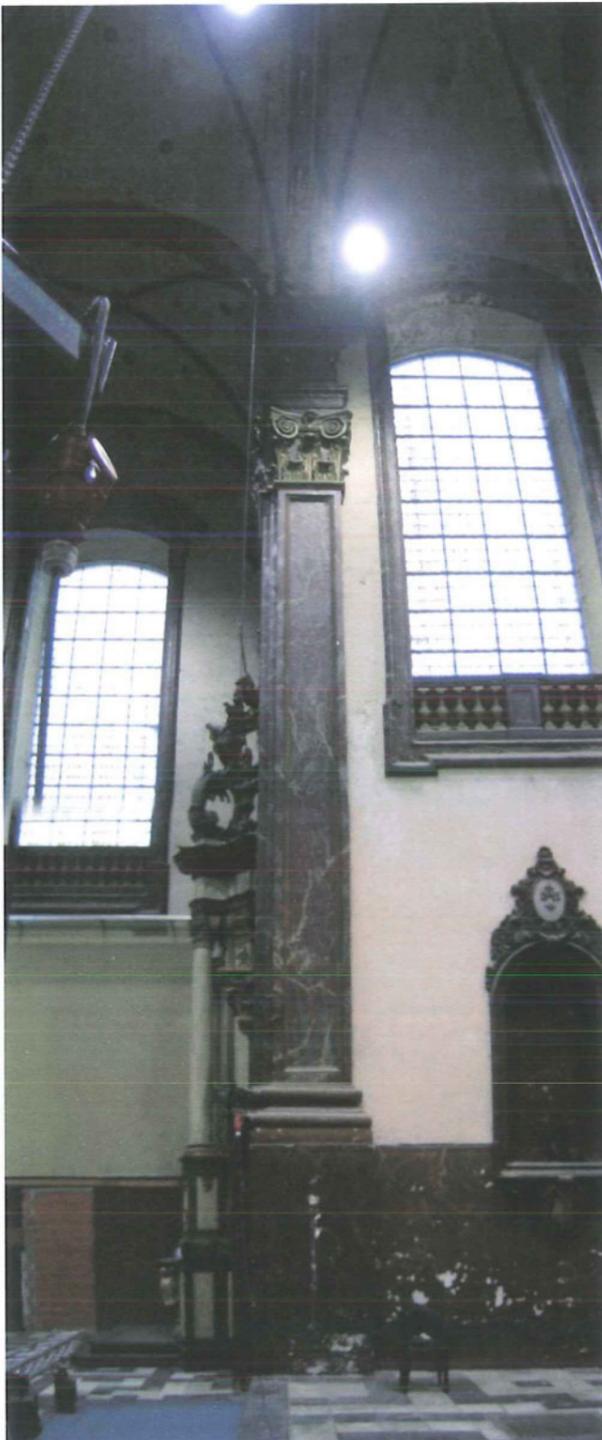
**01.11 Restauratie-opties
interieur**

Voor de veiligheid van het geheel dient de volledige wand- en plafondbewerking onderzocht te worden naar loszittende delen. Deze dienen verwijderd te worden. De pilaster op de hoek met het zijaltaar links bevindt zich nog in goede staat, deze geeft een beeld van de oorspronkelijke afwerking van de kerk.

Het middenpad in de hoofdbeuk is opgebouwd uit een eiken parketvloer. Deze dient gereinigd te worden, en tevens curatief behandeld te worden. Op sommige plaatsen is er vochtschade, hier dient de vloer vervangen te worden. Aan de zijkanten en aan het hoofdaltaar vinden we een natuurstenen vloer uit donkere kalksteen en witte marmer. Deze vloer is ook zeer bevuild, en vertoont schade door verzakkingen. Voor een constante verwarming van de kerk wordt geopteerd voor vloerverwarming. (zie gedeelte technieken) Hiervoor zal de volledige vloer gedemonteerd en genummerd worden voor latere herplaatsing. De gebroken tegels zullen vervangen worden door nieuwe tegels die zeer sterk aanleunen bij het bestaande uitzicht en kleurpatroon.

De bestaande nisruimte aan de inkom straatzijde bevindt zich nog in redelijke staat. Er werd reeds aan de linkerkant een doorgang gemaakt voor de technische aansluitingen. Eén van de nissen kan ingevuld worden met een technische ruimte, en de andere nis met een circulatieruimte met trap naar het doksaal. Hierdoor kan er tevens een sas gecreeërd worden om het straatlawaai te verminderen. Door de toevoeging van stoffen kan de akoestiek bijgestuurd worden. (zie verder hoofdstuk akoestiek)
