KLIMAATWIJK MECHELEN

MECHELSE VESTEN

EINDRAPPORT - BIJLAGEN

Haalbaarheidsstudie naar de mogelijkheden voor renovatie van het appartementsgebouw gelegen te 2800 Mechelen, Olivetenvest 37, als casestudy in kader van het project Klimaatwijken: Ruimte voor energie langs de Mechelse Vesten

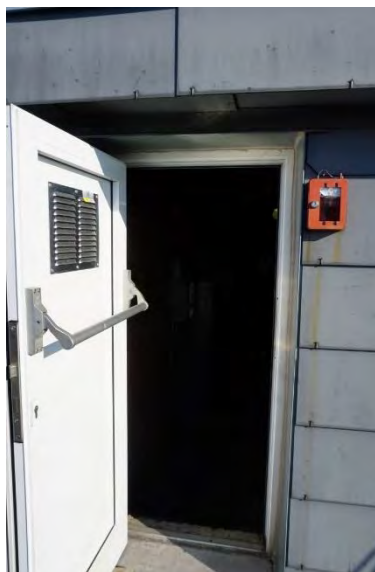
Foto 13 - Gescheurde vloeibare waterdichting dorpel
liftmachinekamer

Concreet gaat het over de scheuren / zettingen in de binnenafwerking, de scheur in de vloeibare waterdichting op het plat dak ter hoogte van de dorpel onder de deur naar de liftmachinekamer, en verschillende andere kleine zaken op het plat dak, zoals losliggende kabels of het vrijmaken van tappunten. De scheuren in de binnenafwerking zijn wellicht te wijten aan zettingen van het gebouw. Ervan uitgaande dat deze zettingen reeds een tijd gestabiliseerd zijn, moeten deze hoofdzakelijk opgevolgd worden of de situatie niet verergert.

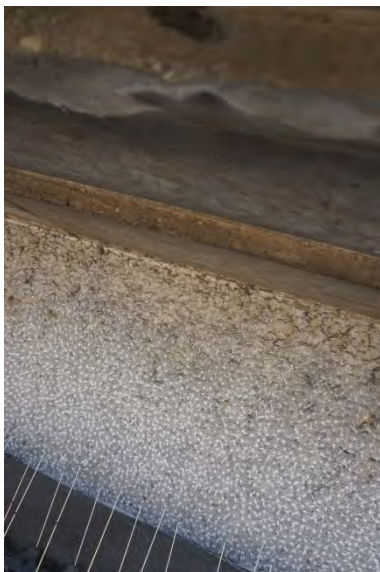
Foto 16 - Scheuren in beton

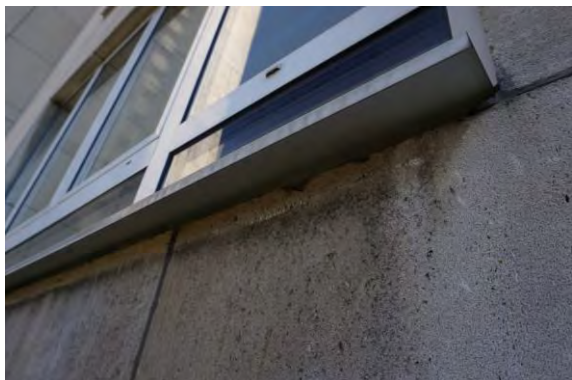
Foto 38 - Voegwerk gebarsten, verticale scheur – natuursteenpaneel klinkt hol rond barst en rond voeg

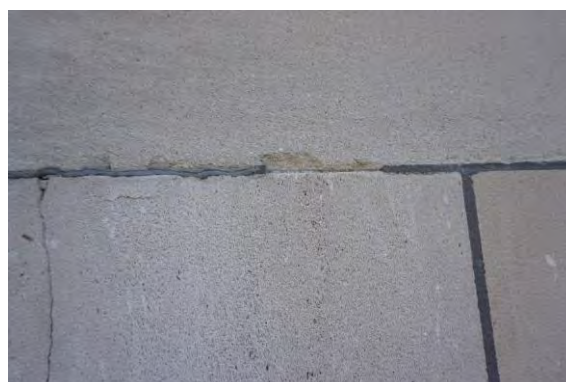
Foto 39 - Verticale scheur – natuursteen rond scheur klinkt hol

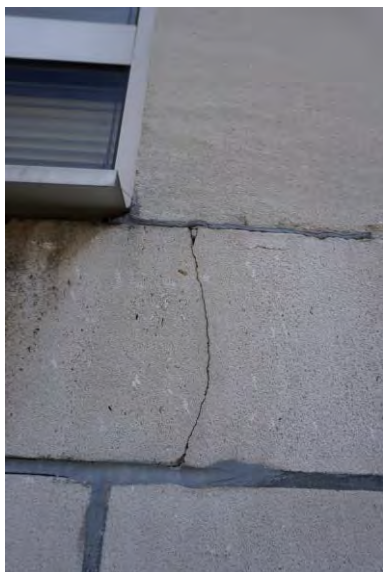
Foto 40 - Diagonale scheur in hoek zijde voorgevel, paneel klinkt lokaal hol

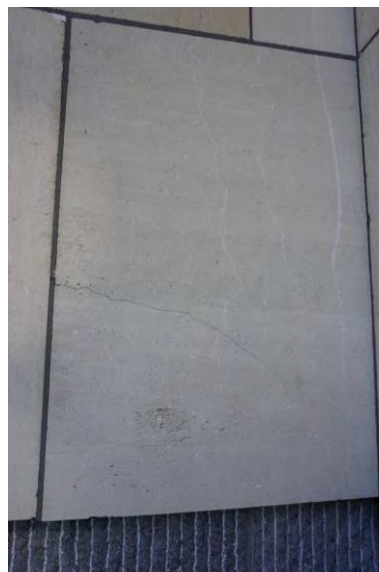
Foto 41 - Horizontale scheur / afschilferen natuursteen hoek voorgevel

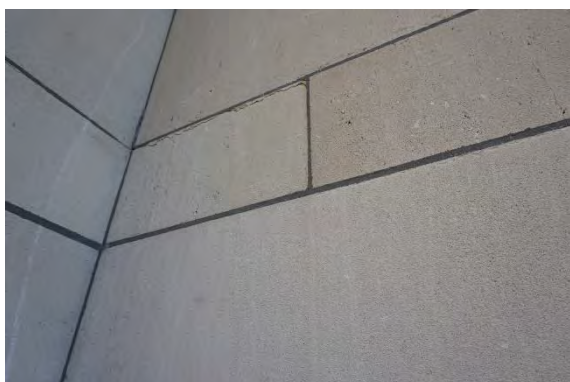
Foto 42 - Verweerd uitzicht onder dorpel, verticale / diagonale scheur

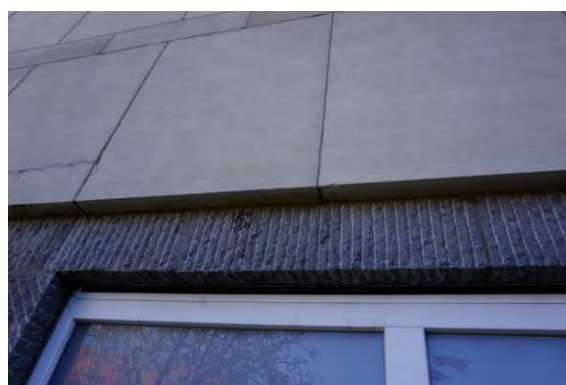
Foto 45 - Verticale scheur zijgevel, paneel klinkt bijna volledig hol

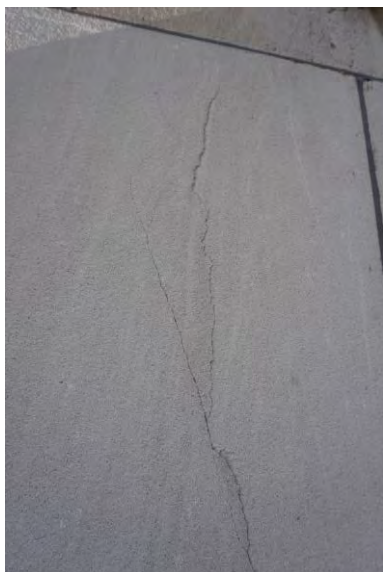
Foto 46 - Diagonale scheur onderhoek eerste paneel achtergevel, paneel klinkt grotendeels hol

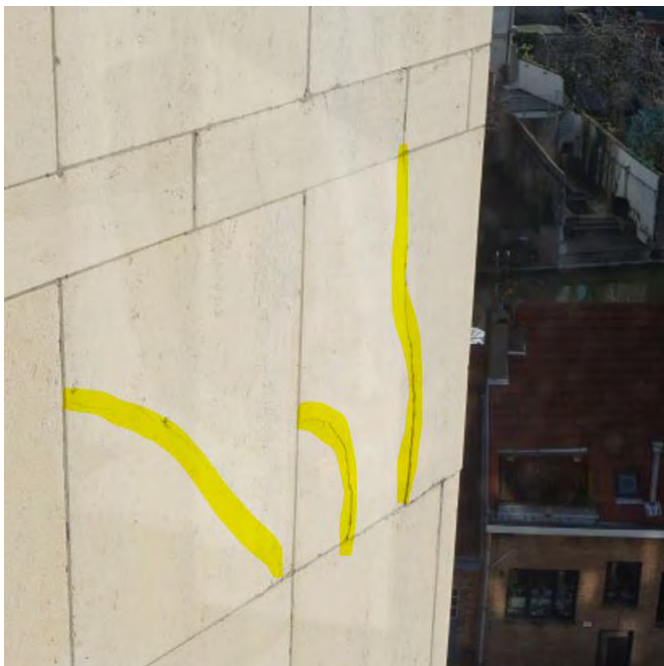
De scheuren aan de natuursteen panelen en de voegen zijn verspreid over de volledige gevel en omvatten **zowel verticale als horizontale scheuren**, net als lokaal **afspringende schilfers**. We vermoeden dat dit schadepatroon in mindere of meerdere mate te wijten is aan een **zettingsproblematiek**, in combinatie met de vastgestelde volvlakkige ophanging van de panelen. Mogelijk speelt ook een materiaaltechnisch probleem aan de natuursteen mee, maar gezien de leeftijd van het gebouw (ca. 60 jaar) is die kans beperkt.

afbeelding 07 Ter illustratie: verticale en diagonale scheuren

Het op sommige plaatsen hol klinken van de panelen wanneer er op wordt gehamerd wijst erop dat de volvlakkige verkleving / cementering die we vermoeden op basis van de vaststellingen ter plaatse, los komt ter hoogte van de vele scheuren. Gezien er ook plaatsen zijn waar schilfers worden afgeduwd, gaan we uit van een plaatsing waarbij de panelen ook aan boven- en onderzijde worden geborgd door een metalen anker. Sommige gebarsten panelen klinken echter al over nagenoeg het volledige oppervlakte hol, waardoor deze enkel nog op de borgingsankers ophangen. Vooral ter hoogte van de buitenhoeken in het gebouw houdt dit een risico in naar (plaatselijke) instabiliteit.

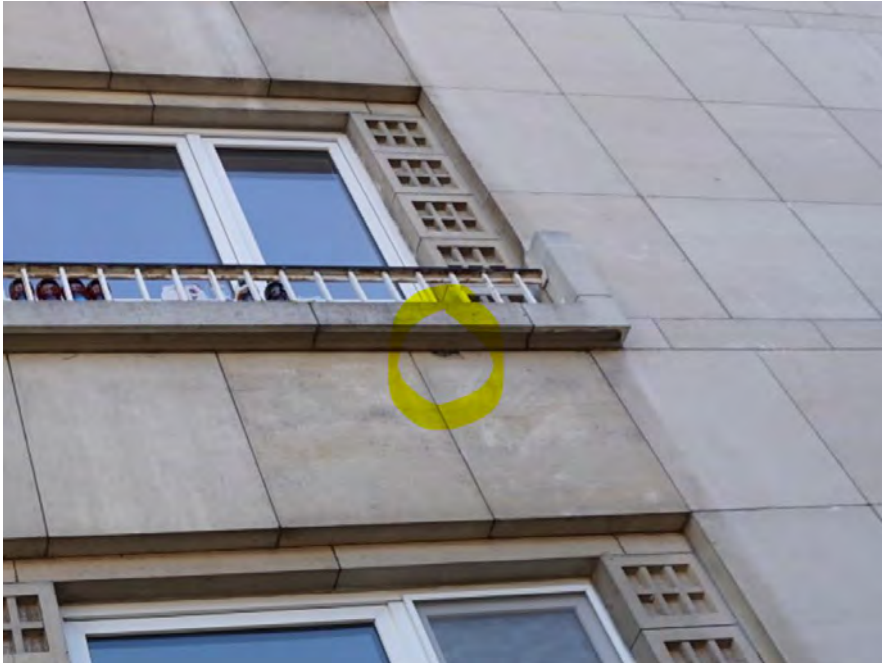
Het afduwen van schilfers van de natuursteen panelen kan verschillende oorzaken hebben. Het meest logische is dat dit komt door corrosie van de ankerpennen zelf. Als dit het geval is, verhoogt uiteraard het risico op instabiliteit, gezien de ankers zelf ook kunnen bezwijken.

afbeelding 08 Ter illustratie: afschilferende zones wijzen op ankerpennen in de boven / onderzijde van de panelen

Wat ook de oorzaak is van de schade aan de natuursteen, er is op dit moment een **reëel veiligheidsrisico** voor omstaanders en passanten, in het bijzonder mogelijke instabiliteit van de grotere elementen wanneer deze onvoldoende meer zijn opgehangen door de aanwezige scheuren. De scheuren in de voegen leiden bovendien tot bijkomende vochtbelasting op het geheel, wat kan bijdragen tot het verder degraderen van de ankerpunten.

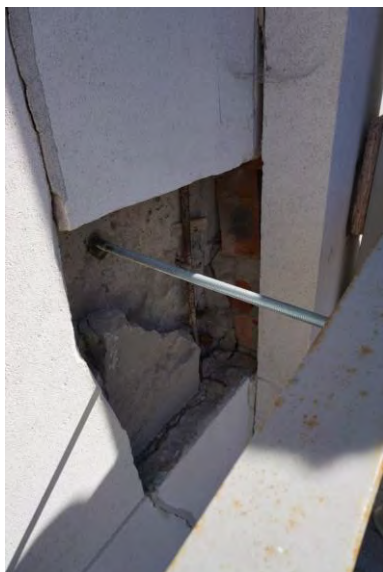
Foto 27 - Zandsteen schilfert af, kitvoeg in slechte staat

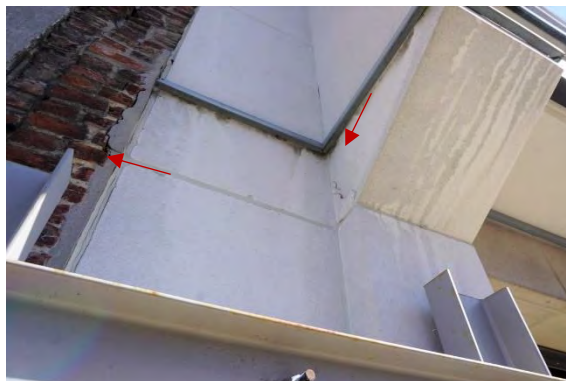
Foto 28 - Panelen knikken naar voren, langse scheur kitvoeg

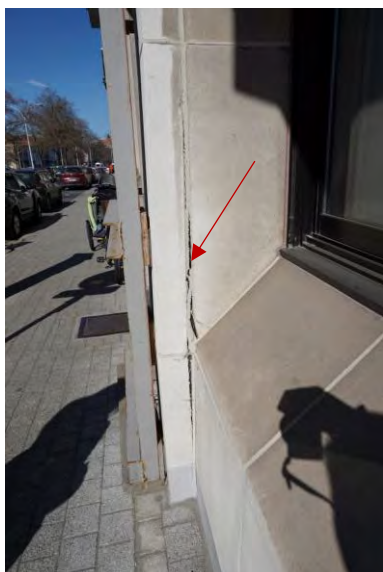
Foto 29 - Barst zandsteen

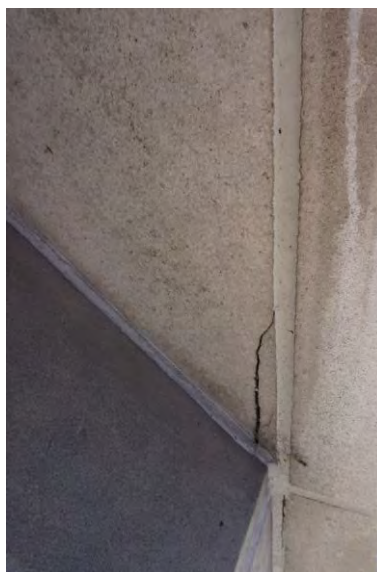
Foto 30 - Langse scheur kitvoeg

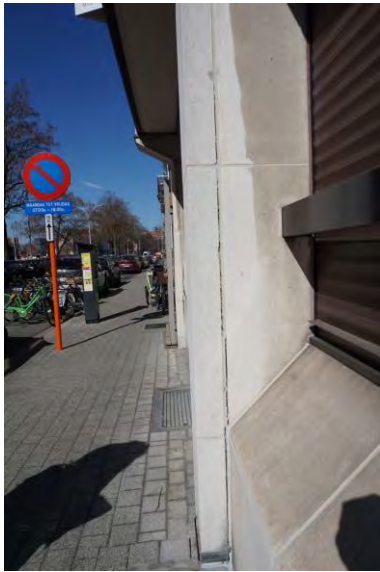
Foto 31 - Langse scheur kitvoeg

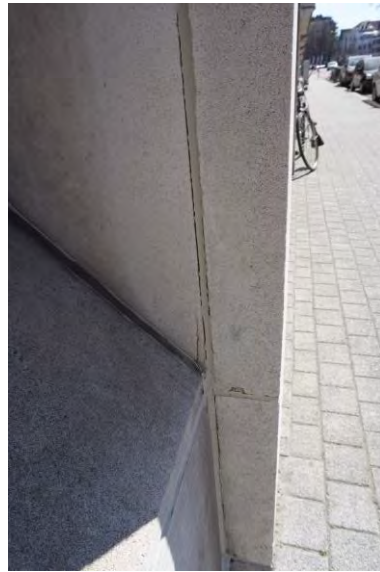
Foto 32 - Verticale barst zandsteen

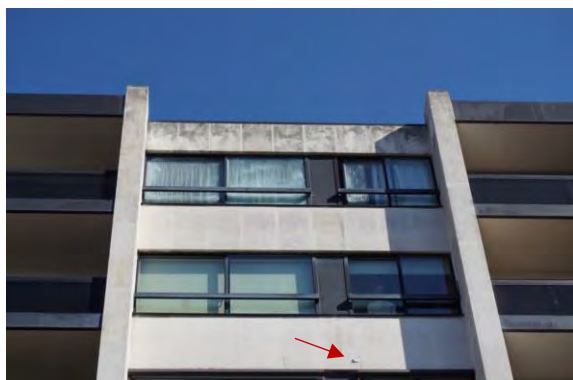
Foto 37 - Vochtschade betonbalk

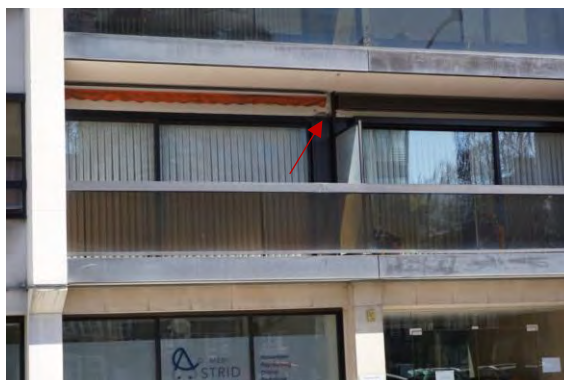
Foto 38 - barst in gevelpanelen en vochtschade betonbalk

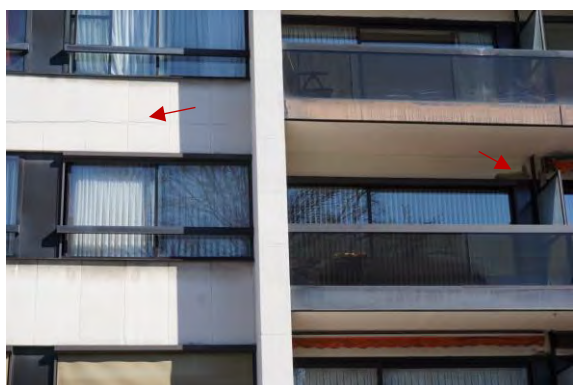
Foto 39 - Vochtschade onderzijde terrassen

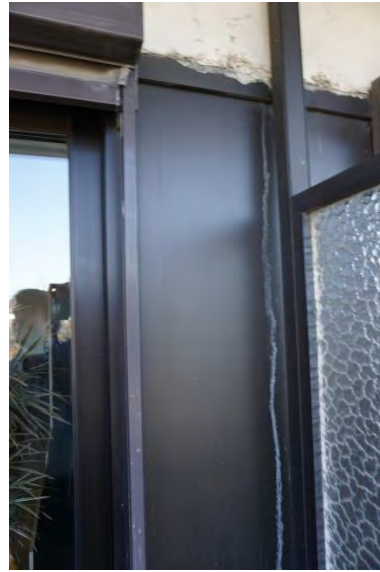
Foto 50 - Vochtschade onderzijde terras

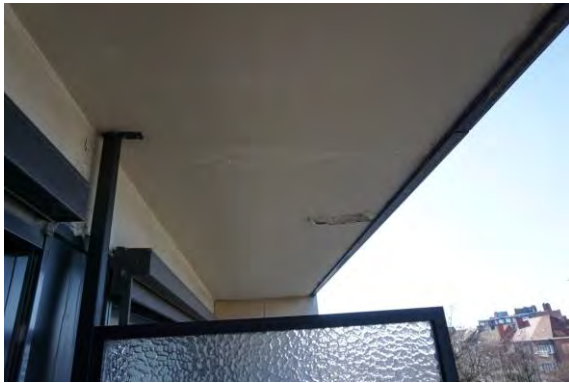
Foto 51 - Vochtschade onderzijde terras

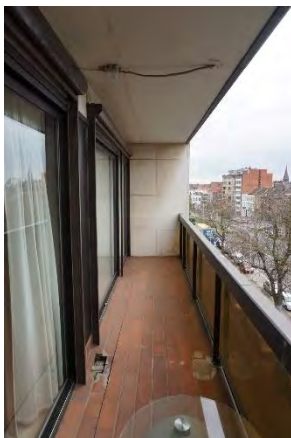
Foto 53 - Waterschade + afbladderende verf betonbalk boven ramen

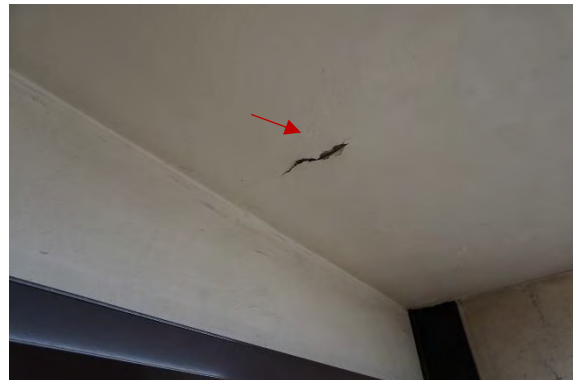
Foto 70 - Schade onderzijde terrasplaat

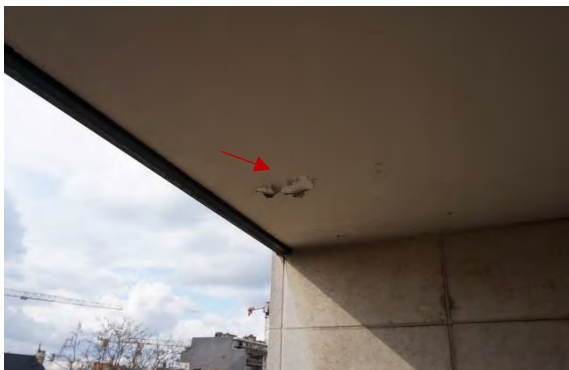
Foto 71 - Schade onderzijde terrasplaat

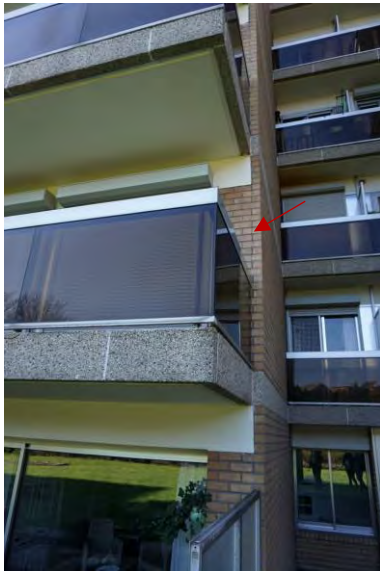
Foto 75 - Betonschade aan balk boven raam keuken (vanwege bevestiging element tegen gevel?)

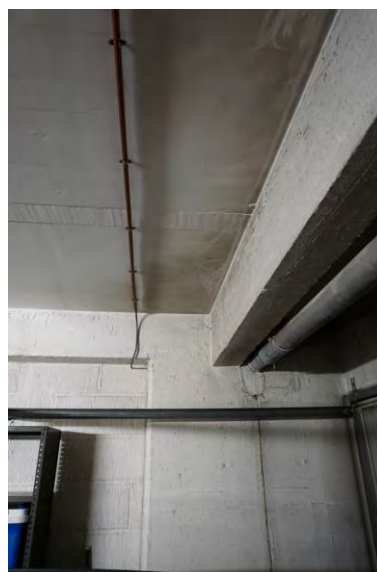
Foto 145 - Garagebox 27 – tuinkant – ernstige vochtschade

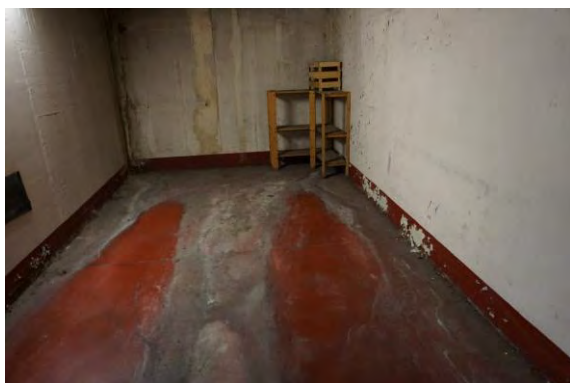
Foto 146 - Garagebox 27 - Vochtschade

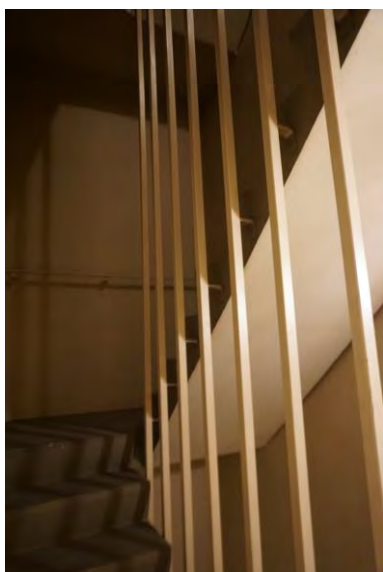
Foto 155 - Vochtplek in plafond traphal

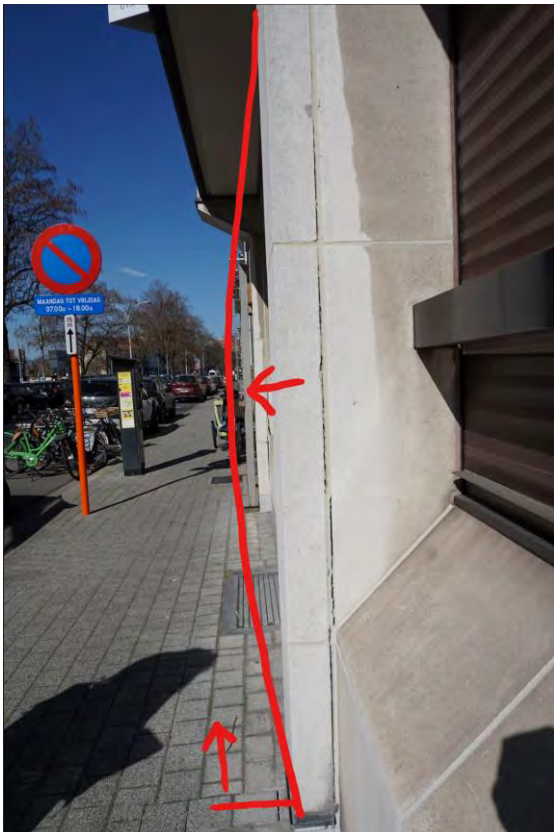
We vermoeden dat dit schadepatroon in mindere of meerdere mate te wijten is aan een **zettingsproblematiek**, al dan niet in combinatie met een onvoldoende dimensionering van het aantal ophangpunten van de panelen, en in het slechtste geval mogelijk ook een materiaaltechnisch probleem aan de natuursteen. Het uitknikken van de panelen ter hoogte van de plint, en de daaruit volgende verticale scheuren, kan erop wijzen dat deze naar boven geduwd wordt, m.a.w. dat het gebouw gezakt is t.o.v. de buitenaanleg.

afbeelding 07 Ter illustratie: verticale scheuren door uitknikken natuursteen panelen

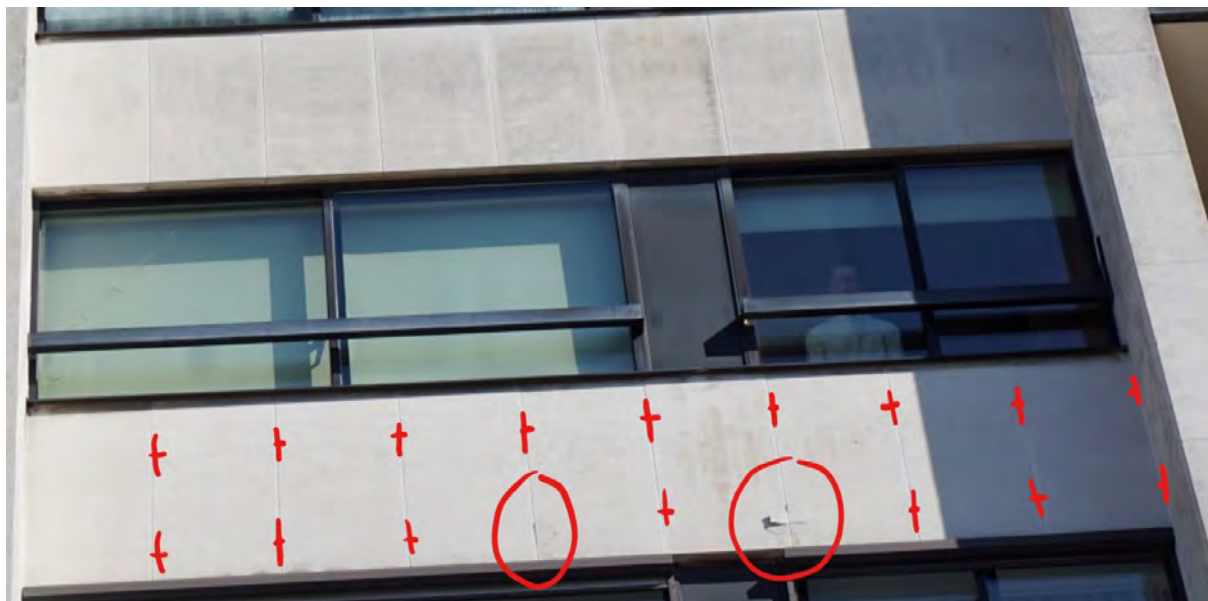
Het afduwen van schilfers ter hoogte van de ankerpunten kan verschillende oorzaken hebben. Dit kan bijvoorbeeld komen door corrosie van de ankerpennen zelf, of de dimensionering van de panelen tegenover de windlast die op deze zuidwestelijk georiënteerde gevel aangrijpt.

afbeelding 08 Ter illustratie: afschilferende zones wijzen op ankerpennen in de zijkant van de panelen, volgens aanduiding op de foto

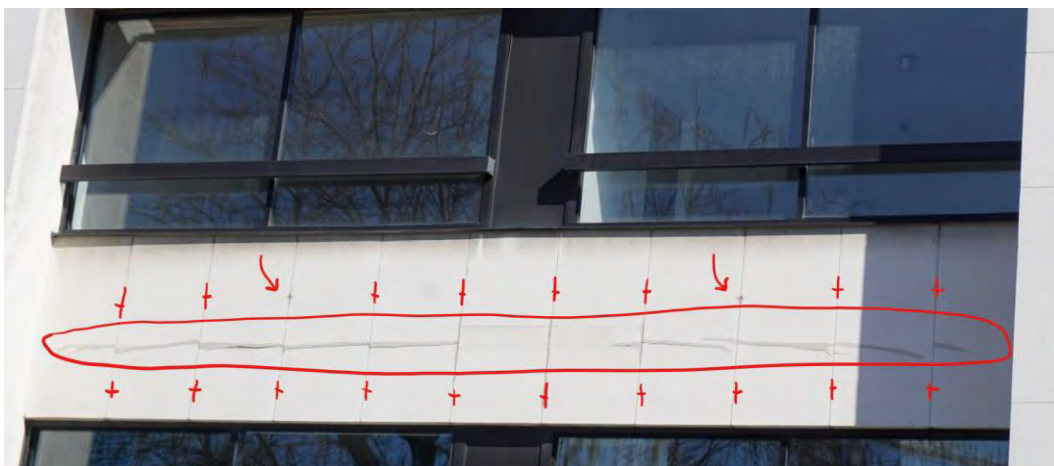
Wat ook de oorzaak is van de schade aan de natuursteen, er is op dit moment een **reëel veiligheidsrisico** voor omstaanders en passanten: zowel van instabiliteit van kleinere delen als die van hoog vallen (zoals de schilfers op bovenstaande afbeelding) als de instabiliteit van een groter element wanneer deze onvoldoende meer is opgehangen door de aanwezige scheuren. De scheuren in de kitvoegen leiden bovendien tot bijkomende vochtbelasting op het geheel, wat kan bijdragen tot het afschilferen van delen van de natuursteen.

afbeelding 10 Ter illustratie: horizontale scheur, wellicht doorlopend, met op 2 plekken afschilferende zones ter hoogte van de bovenste ankerpennen, aanduiding vermoedelijke positie ankerpennen

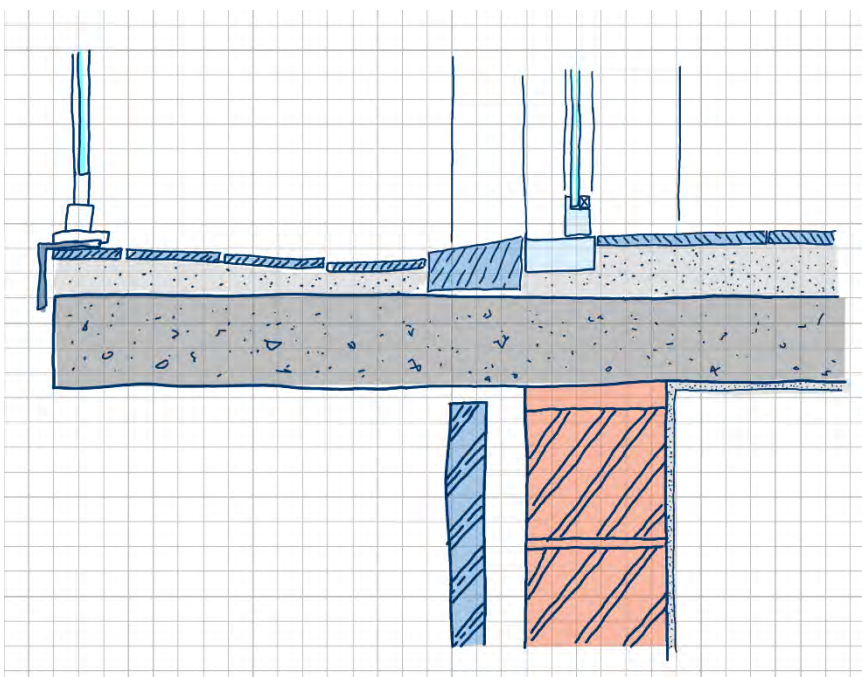
Op de terrassen aan de voorgevel zijn momenteel, in tegenstelling tot deze aan de achtergevel, niet voorzien van een dichtingslaag. Bij de oorspronkelijke bouw werd enkel gerekend op de dichtheid van de keramische tegels, maar vooral het voegwerk is ondertussen bijna einde levensduur. Barsten in de voegen en losliggende tegels leiden op dit moment tot **plaatselijke waterinfiltratie doorheen de terrasplaat**, met vochtschade aan de onderzijde van de terrassen tot gevolg.

afbeelding 11 Principedetail terras: geen dichtingslaag onder terrastegels, geen opstand naar schuifraam

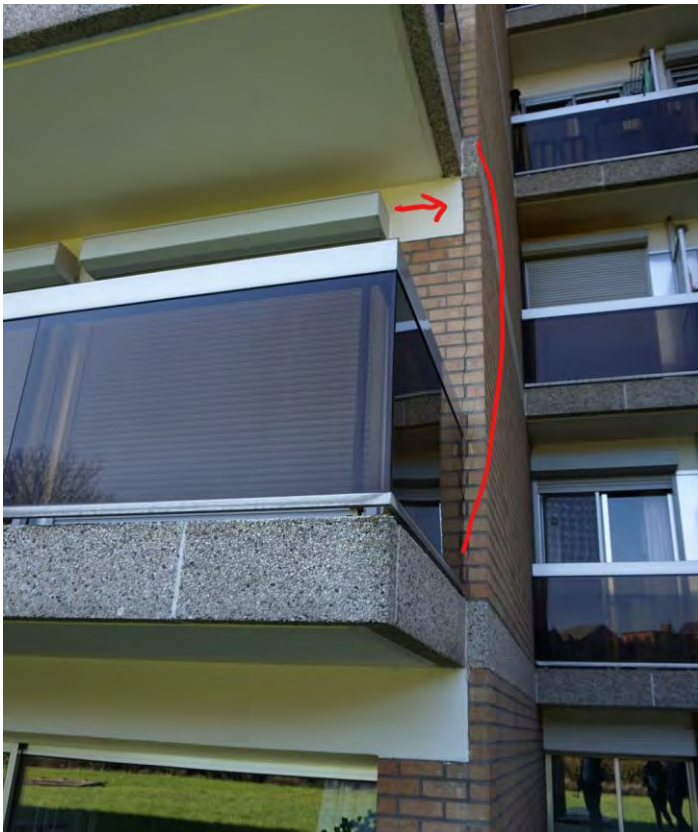
Dit is niet noodzakelijk een groot probleem, maar een dergelijke verticale scheur betekent wellicht dat de spouwankers die het buitenspouwblad verbinden met het dragende binnenspouwblad lokaal uit het metselwerk zijn getrokken. Dat kan dan weer leiden tot **lokale instabiliteit van het buitenspouwblad**, met bijhorend **veiligheidsrisico**. Om die reden raden we aan dit minimaal nauw op te volgen, eventueel bijkomend destructief onderzoek uit te voeren en indien nodig instandhoudingswerken te doen zoals beschreven in § 5.1.5.

afbeelding 12 Ter illustratie: verticale scheuren door uitzetting balk boven raam naar terrassen
