# CultuurCentrum Antwerpen

masterplan tot restyling Cultuurcentra Stad Antwerpen

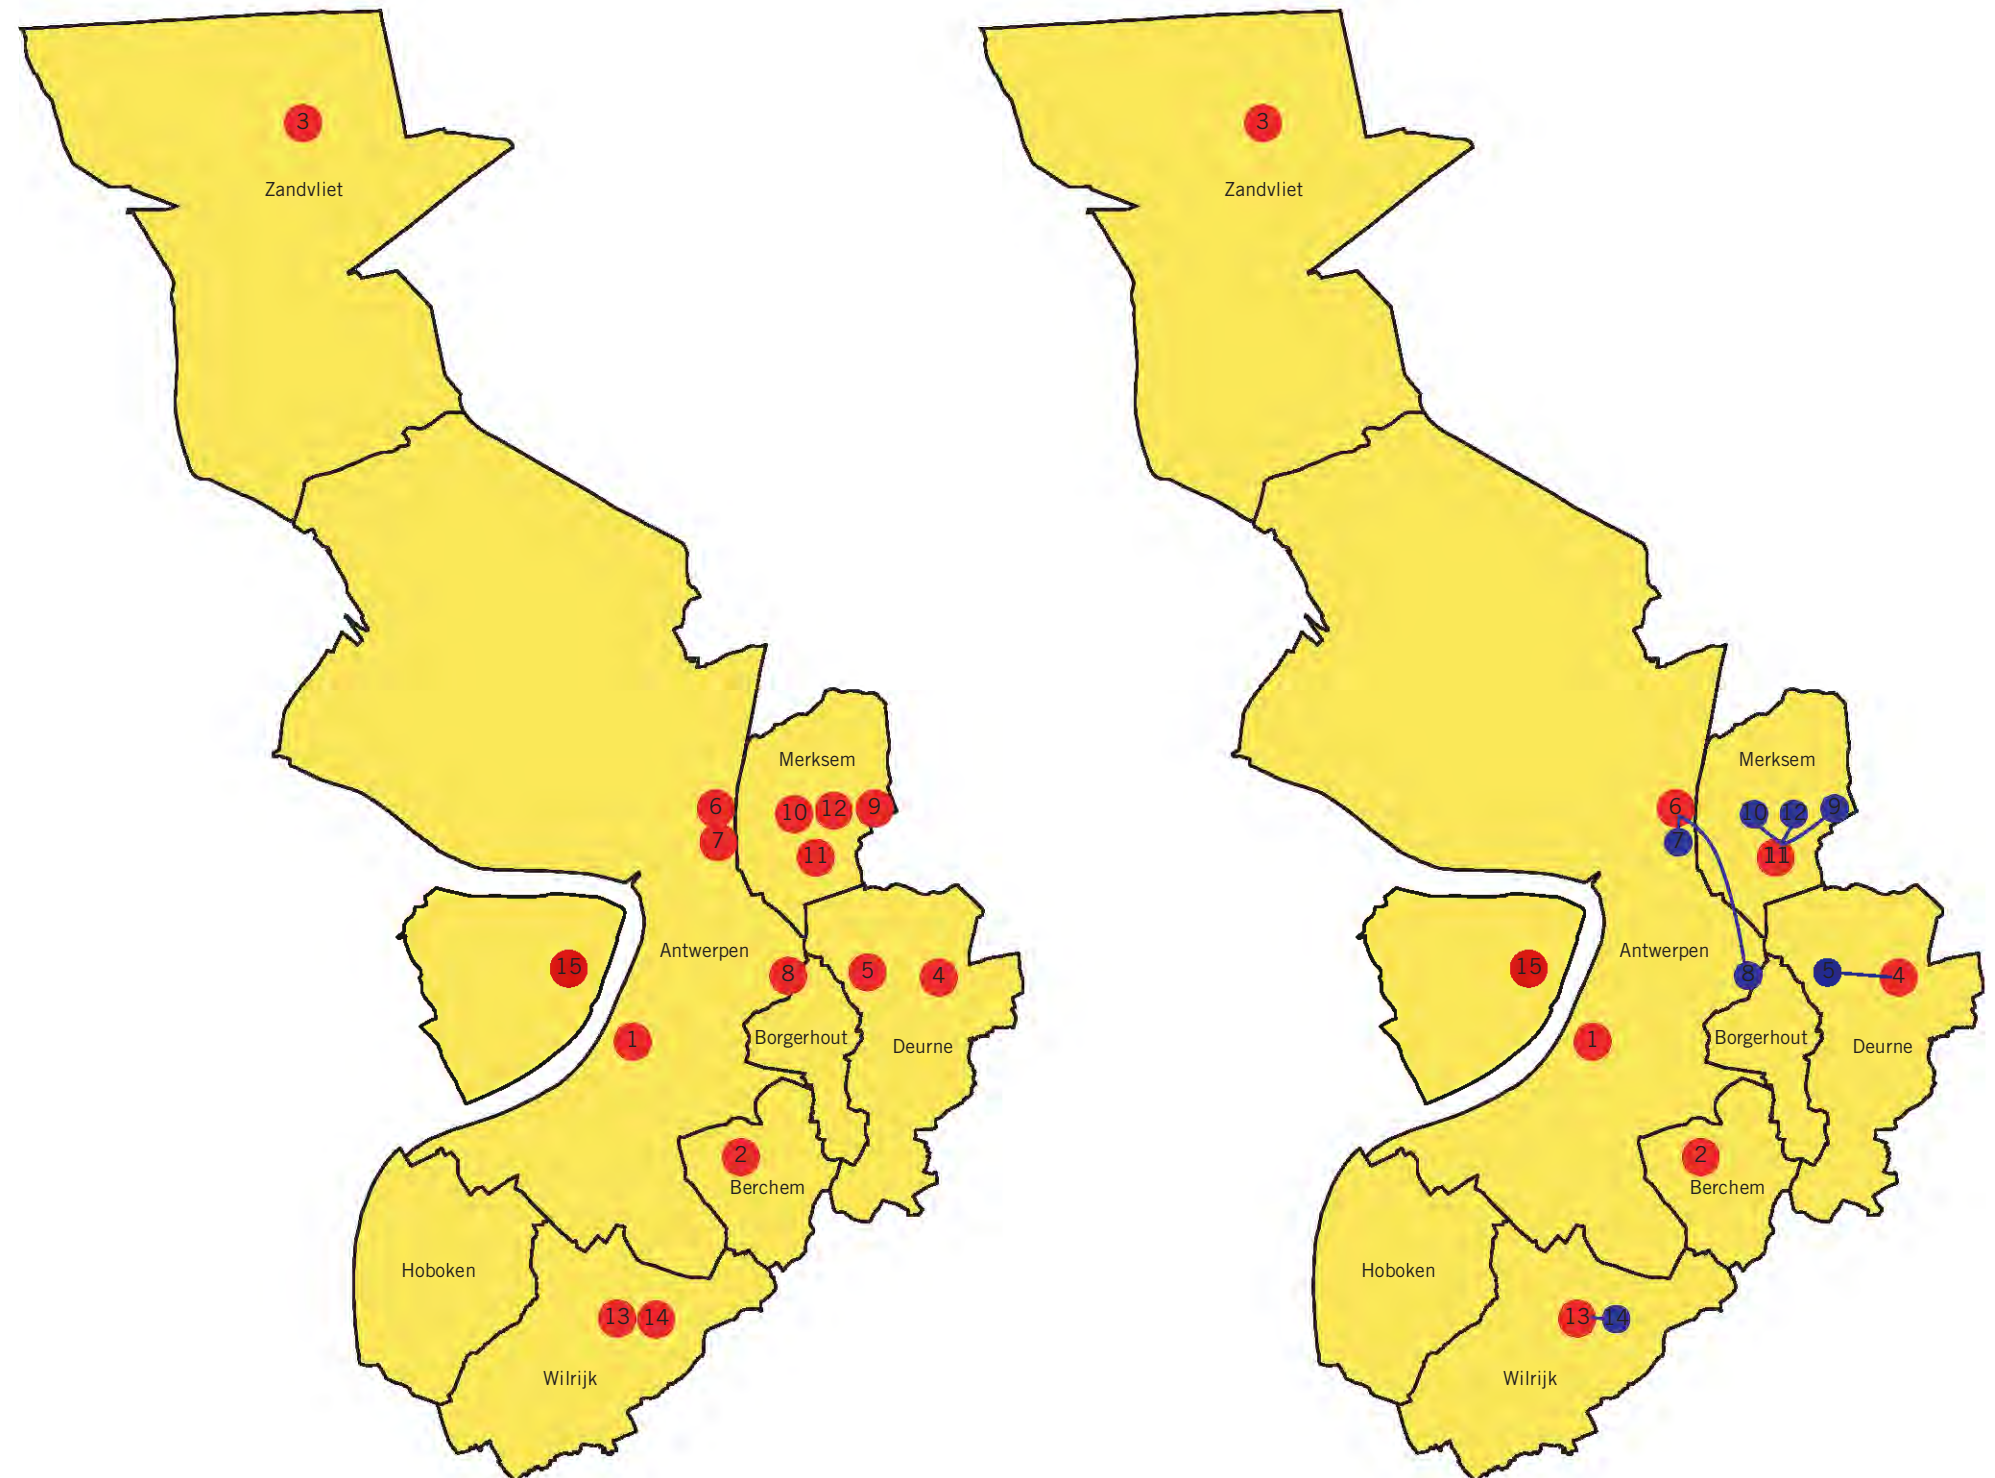
Ligging culturele centra

1. CO St.Andries Antwerpen
2. CC Berchem
3. CO de Schelde Zandvliet
4. CD Podium Deurne
5. CD Rix Deurne

6. CC Luchtbal Antwerpen
7. CC Luchtbal Schouwburg Antwerpen
8. CC Hof Ter Lo Antwerpen
9. Kasteel Bouckenborgh Merksem
10. Poppentheater Merksem

11. CC Concertzaal Merksem
12. Polyvalente Zolder Merksem
13. CC De Kern Wilrijk
14. Kasteel Steytelinck Wilrijk
15. Bibliotheek Linkeroever

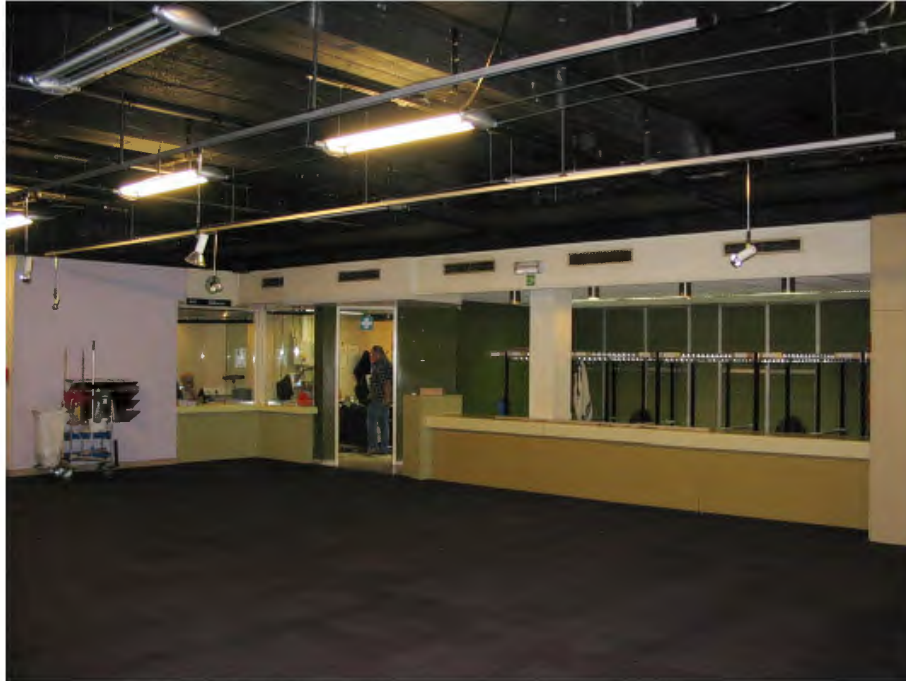
CC Berchem : de te grote foyer heeft een infobalie in het midden van het gebouw achter de vestiaire en een cafetaria op de verdieping, met een onaantrekkelijke atmosfeer tot gevolg...

Een vijftal cultuurcentra (CC Sint-Andries, CC Berchem, CD Rix, CC Luchtbal en CC Hof Ter Lo) hebben duidelijk nood aan een grondige reorganisatie, daar de huidige situatie de goede werking van de centra ernstig verhindert, met negatieve bezoekersaantallen en zelfs klantenverlies tot gevolg.

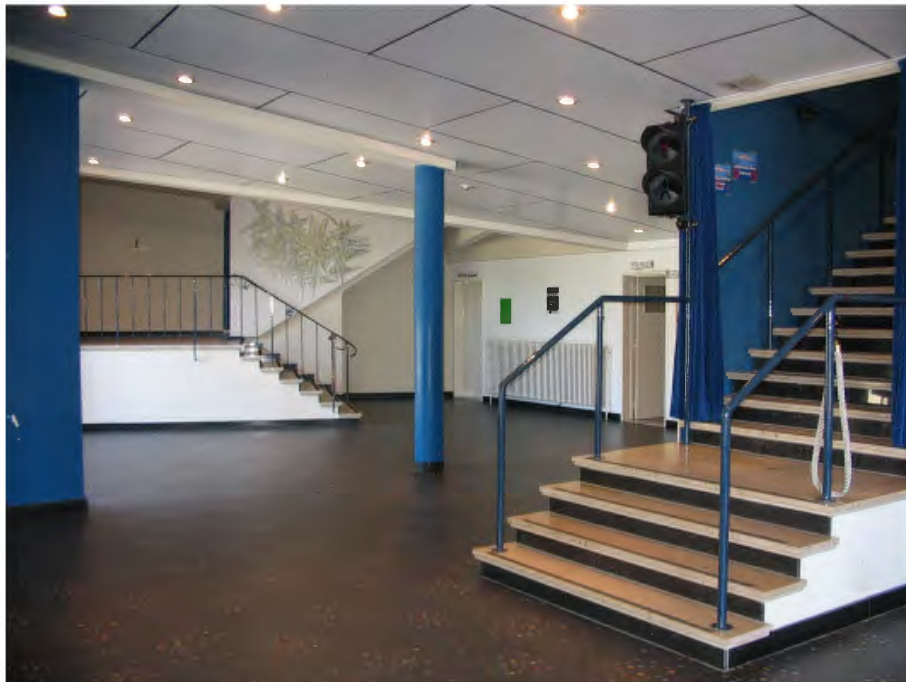
CC Luchtbal Schouwburg : de foyer is rechtstreeks verbonden met de zaal, heeft een slechte relatie met de cafetaria en heeft aanzienlijke technische problemen van akoestische en bouwphysische aard...

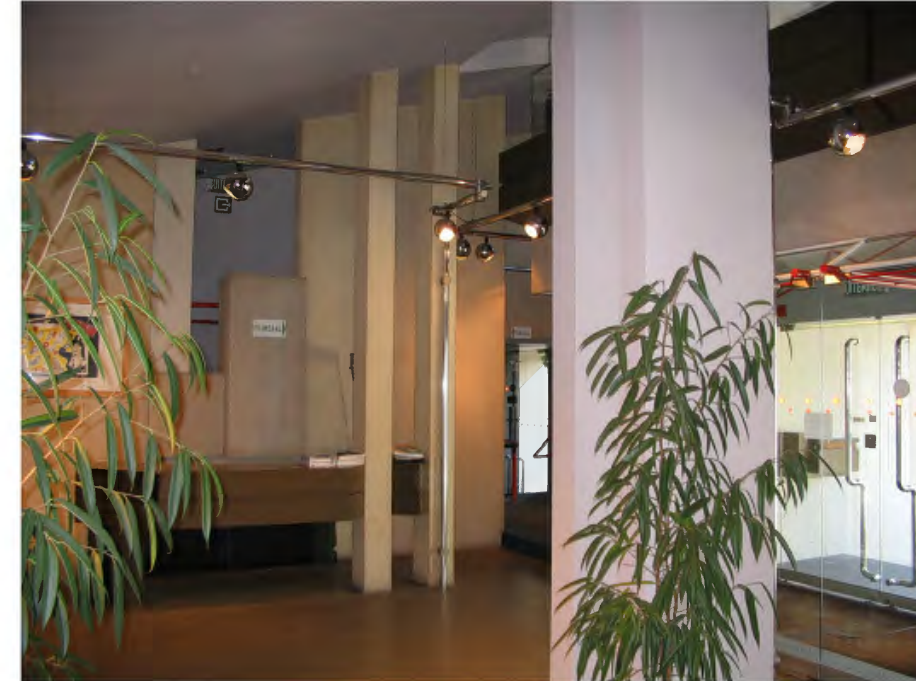
CC Deurne Rix : de foyer heeft intrinsieke kwaliteiten maar is door opstapjes en een groot tochtportaal een versnipperde ruimte, waarbij er geen relatie is met de cafetaria die niet zichtbaar is vana de straat...

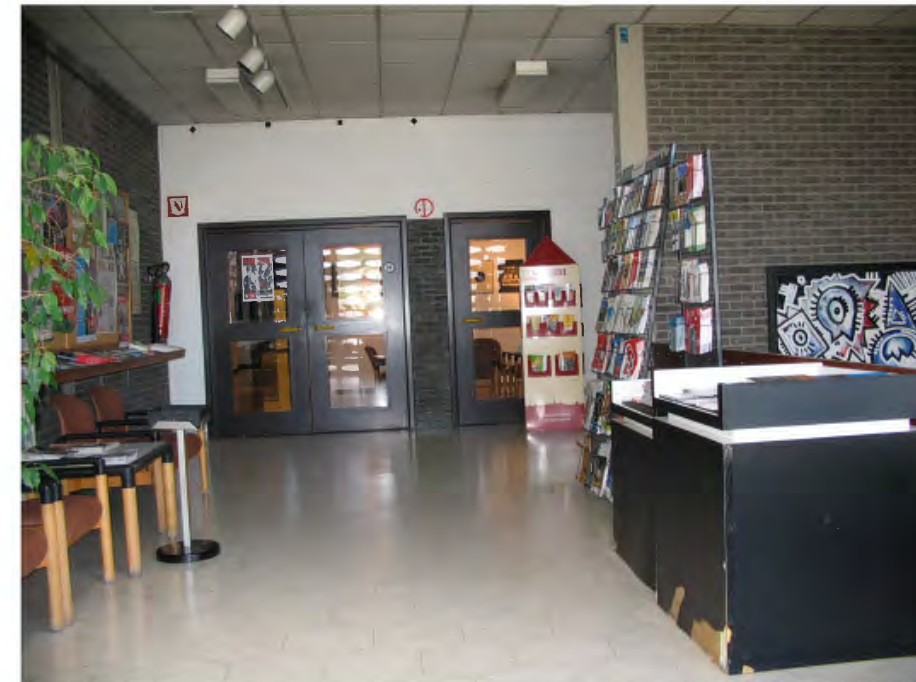
CC Luchtbal : de hoofdentree leidt direct naar de Bibliotheek; het cultuurcentrum is niet aanwezig; de balie bevindt zich op verdieping en de kleine zaal is enkel langs buiten en via de verdieping te bereiken...

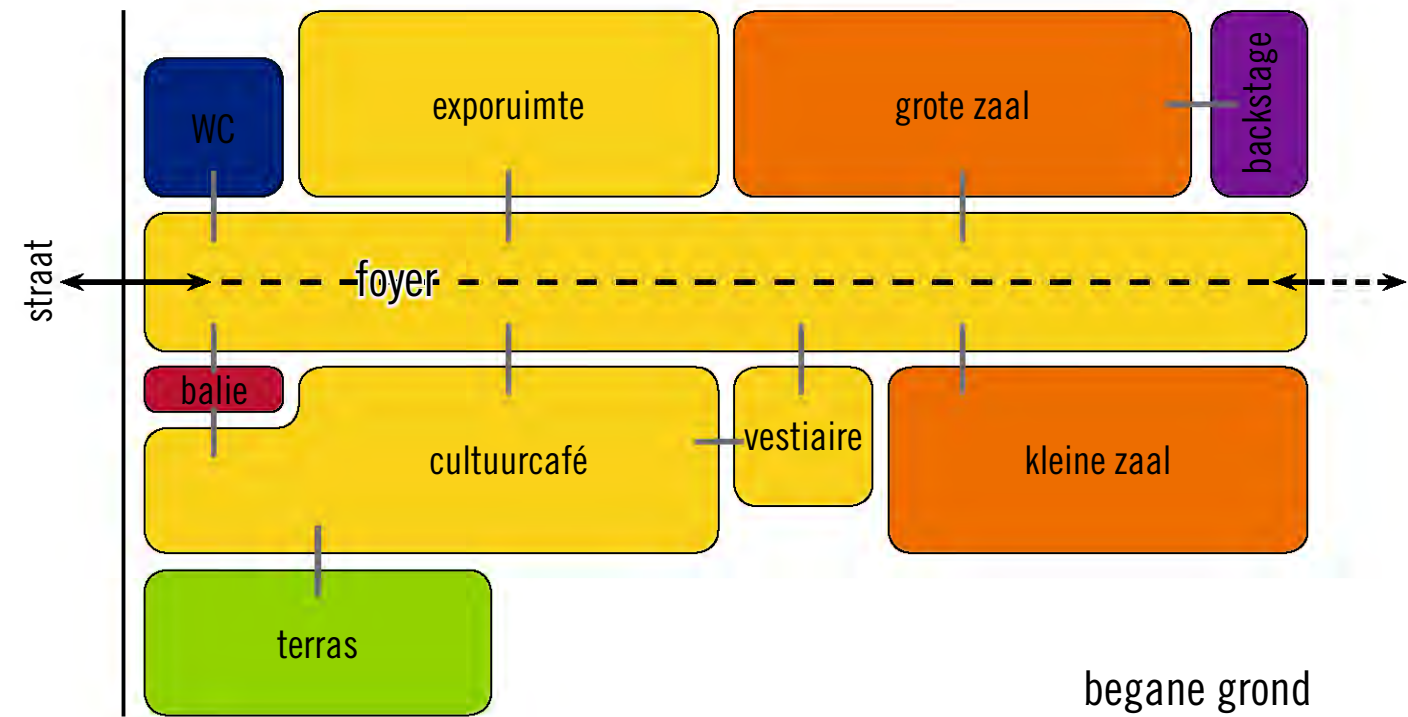
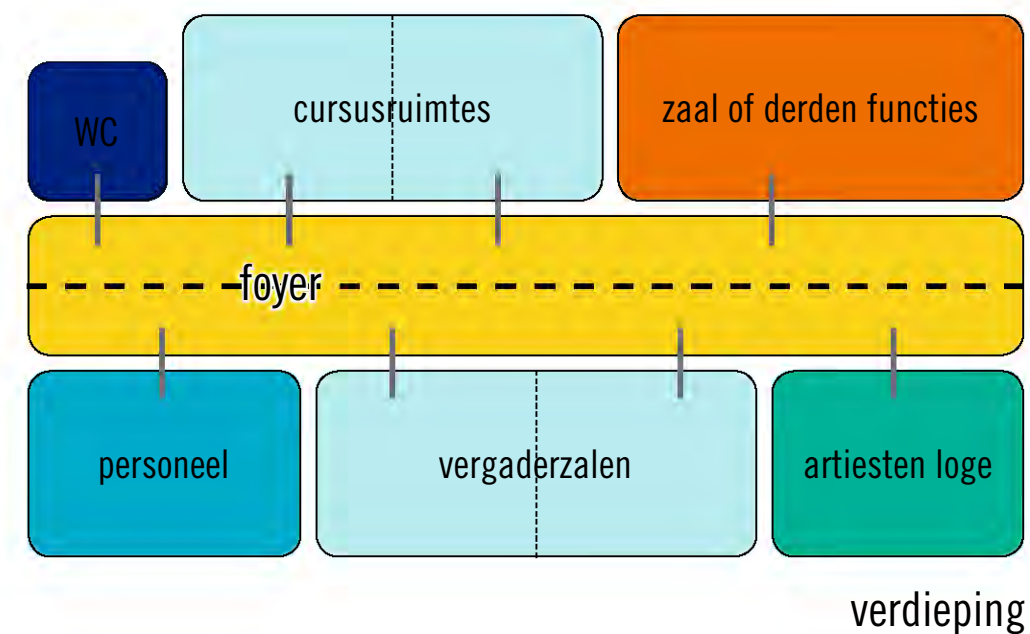
### foyer als publieke binnenstraat

In plaats van te vertrekken van de specifieke situatie van elk cultuurcentra, lijkt het ons beter uit te gaan van een organiserend concept waaraan in de mate van het mogelijke de cultuurcentra aan kunnen voldoen. Als basisconcept zien wij daarbij de foyer als een “spine”, als een soort van ruggengraat die het hele gebouw organiseert en waaraan de meeste functies gelegen zijn. Deze spine zien we als een overdekte straat, als een publieke binnenstraat, liefst met zoveel mogelijk daglichttoetreding. Op de begane grond worden in principe balie, vestiaire, cafetaria, bezoekerstoiletten (ook mindervalidentoilet), expositieruimte en de grote zaal aan deze publieke straat gekoppeld. De cafetaria wordt omgevormd tot cultuurcafé, mogelijks met een klein podium voor kleine voorstellingen. Indien mogelijk wordt het cultuurcafé uitgebreid met een buitenterras. Indien het cultuurcentrum een of meerdere verdiepingen heeft, wordt de idee van publieke straat ook daar doorgevoerd c.q. versterkt. Functies die minder gebruiksintensief zijn, zoals cursus- en hobbyruimtes, vergaderzalen en repetitieruimtes, vinden beter plaats op de verdieping(en). Daar waar de voornaamste zaal op de verdieping ligt, wordt de relatie met de gelijkvloerse foyer zo kort mogelijk gehouden. De kantoren ten behoeve van het personeel worden gehergroepeerd en zoveel mogelijk samengebracht.

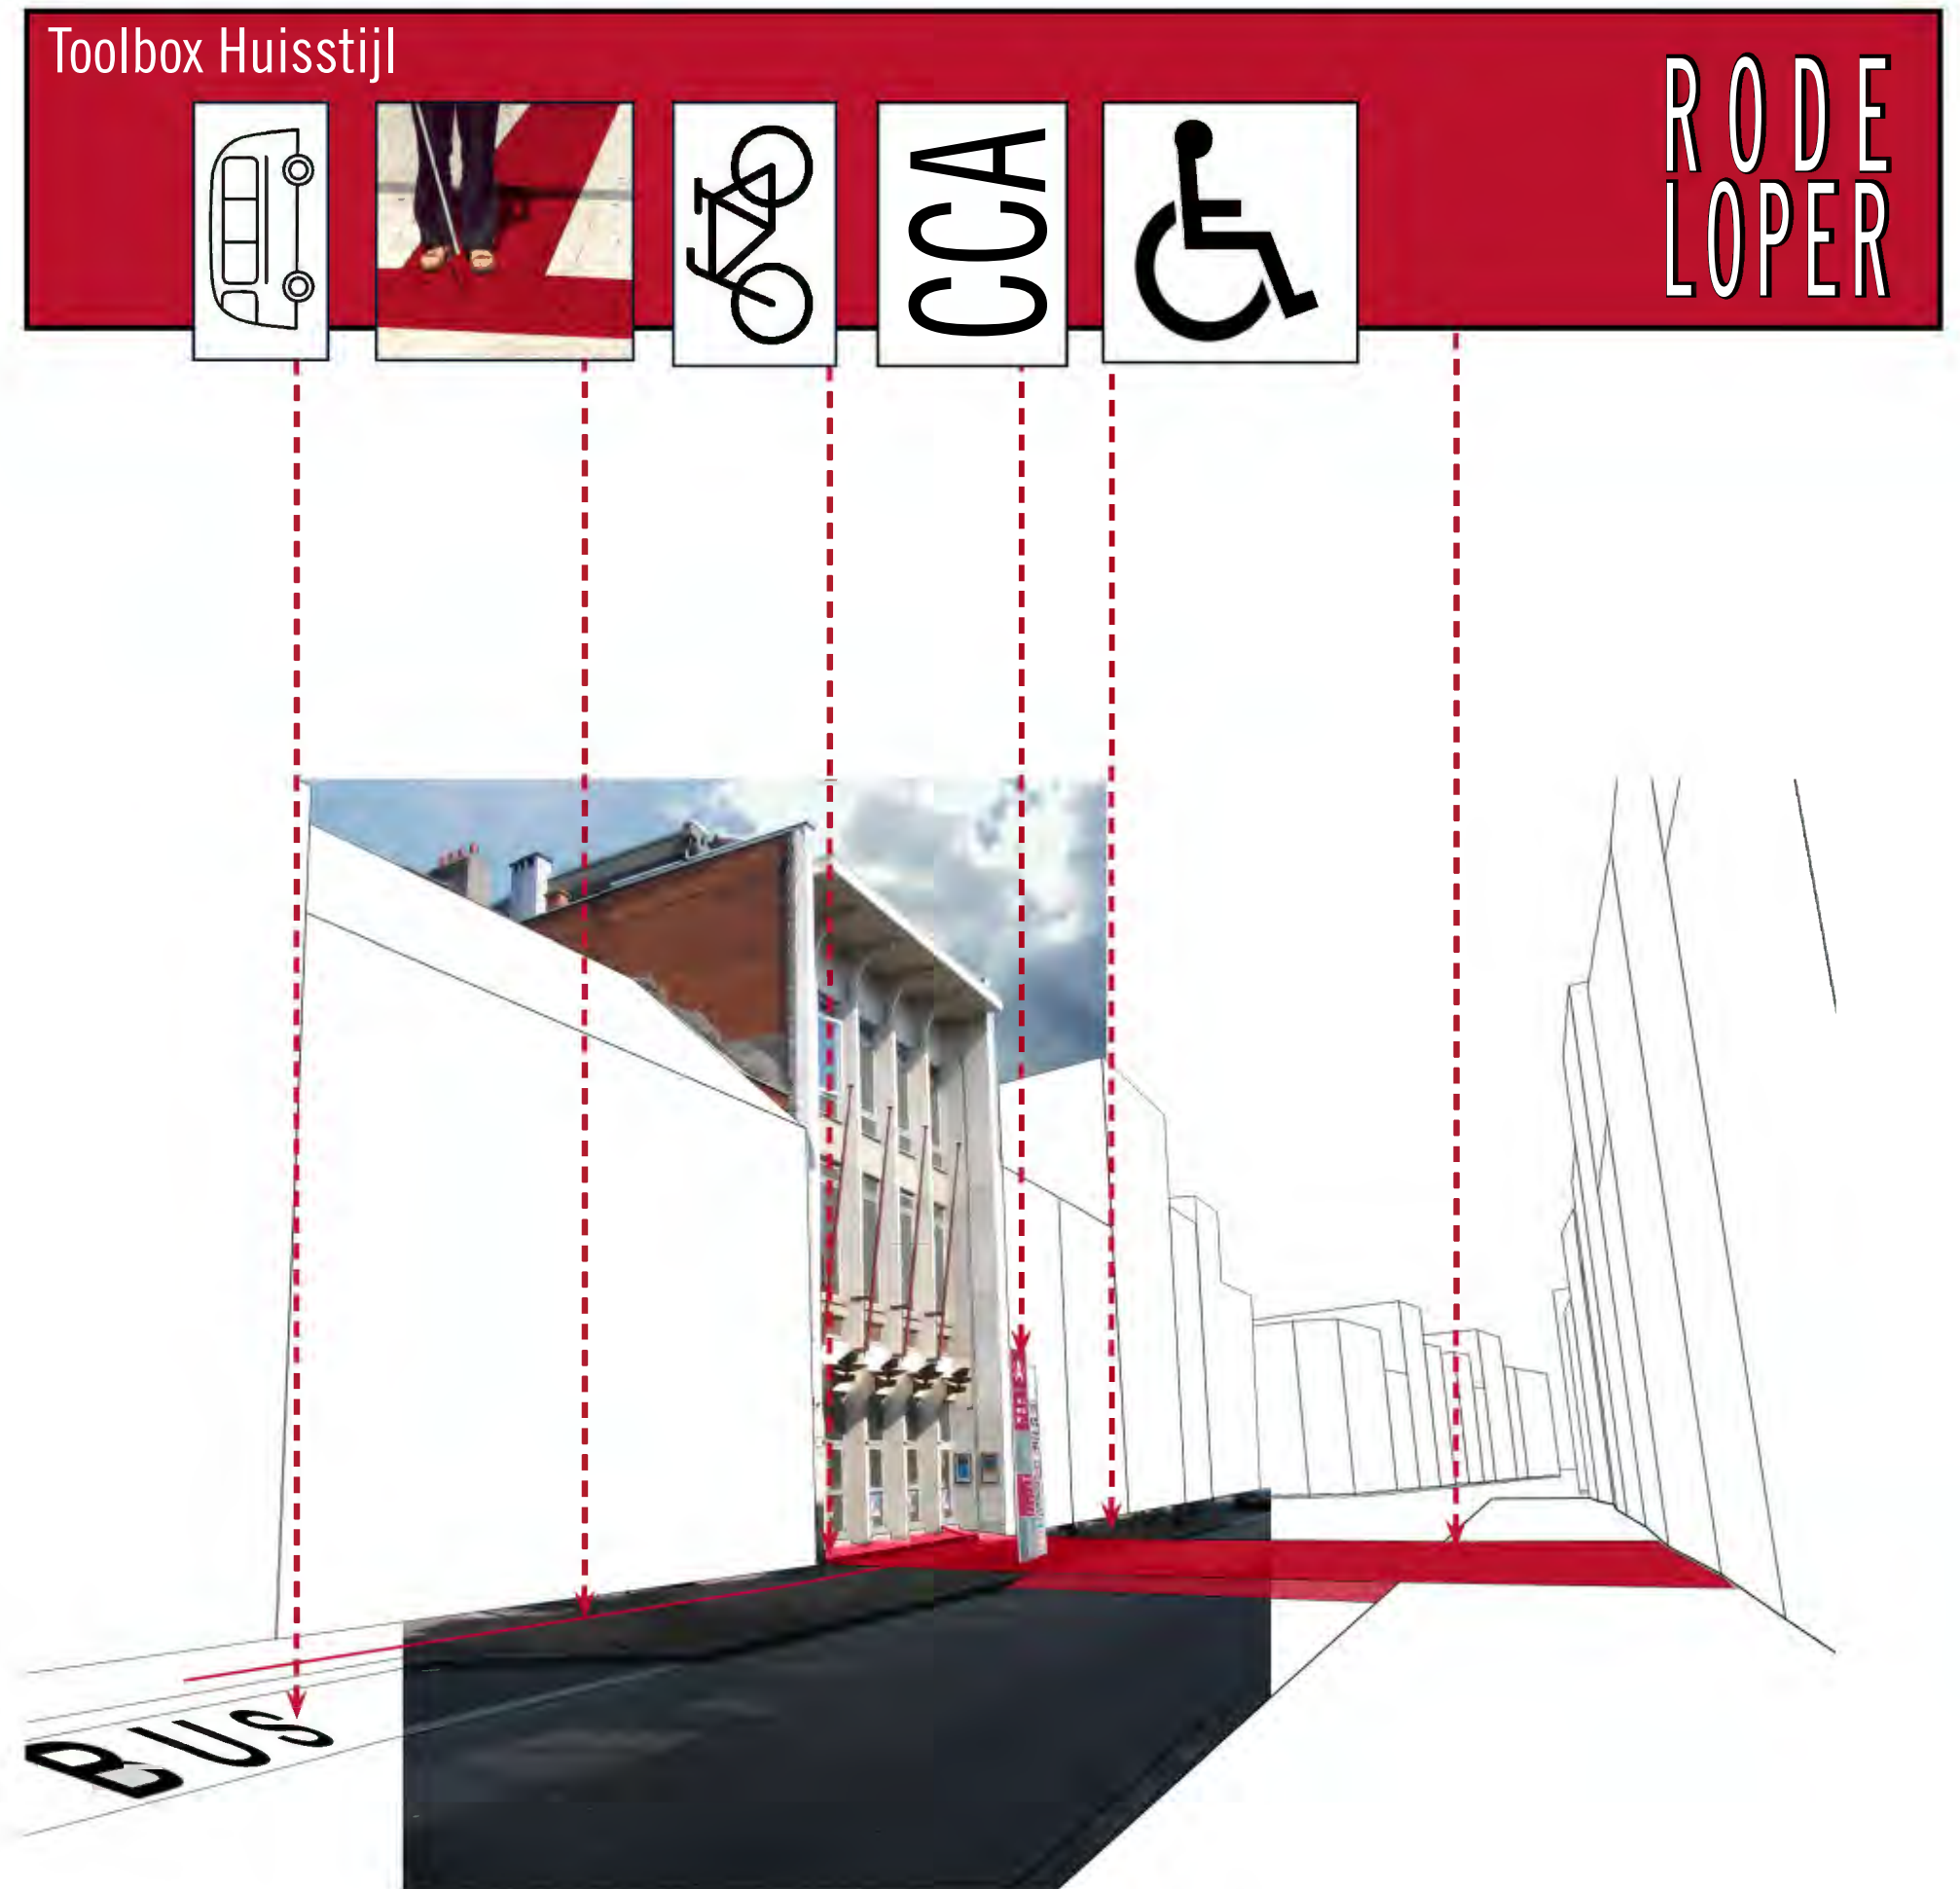
De informatiedrager is het opvallendste element in de communicatiezone. Het is een soort van informatiepaneel dat zowel plaatselijke informatie bevat van het cultuurcentrum, informatie op districtsniveau, als algemene informatie over het CultuurCentrum Antwerpen. De informatiedrager bestaat in principe uit een vierkante module die geschakeld kan worden tot liggende of staande panelen. Als vormelijk uitgangspunt nemen wij daarbij het grafische raster van de huisstijl van de stad Antwerpen. Het voorgestelde vierkante raster is met andere woorden een bewerking van het huisstijlraster van de stad Antwerpen. Zo wordt een relatie met de stad ontwikkeld die in de vormgeving fysiek aanwezig is.

De informatiedrager wordt ingeplant in de communicatiezone; hij heeft geen vaste plek maar wordt afhankelijk van de specifieke ruimtelijke context alsook de specifieke eisen en wensen van de locatie geplaatst: bijvoorbeeld direct voor de gevel of aan de andere straatzijde. In een tweede fase kan een en ander verder worden uitgewerkt, met de huisstijlgids van de stad Antwerpen als uitgangspunt.
