CultuurCentrum Antwerpen

masterplan tot restyling Cultuurcentra Stad Antwerpen

Inleiding

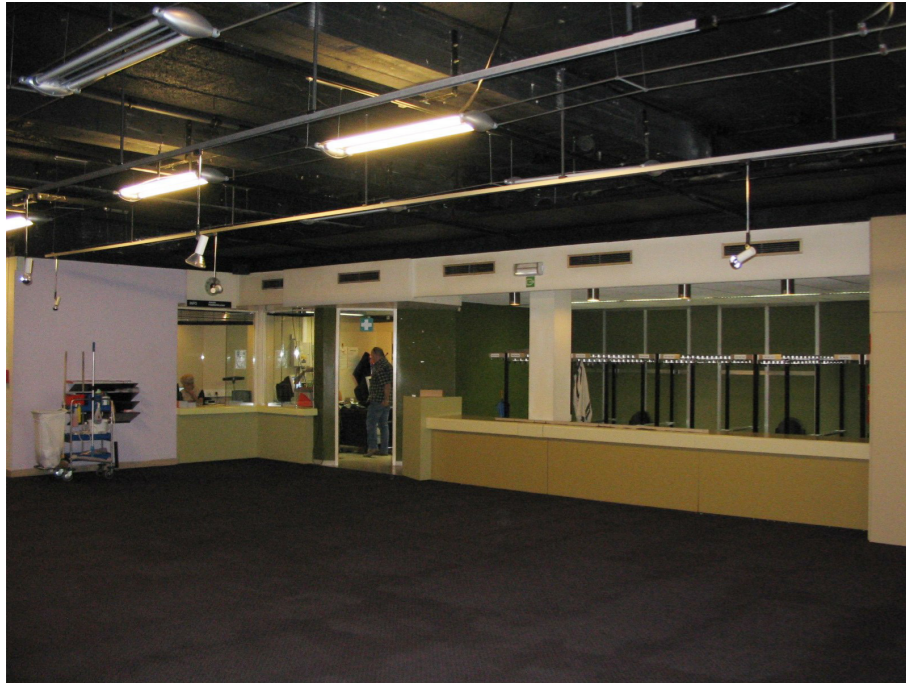
CC Berchem : de te grote foyer heeft een infobalie in het midden van het gebouw achter de vestiaire en een cafetaria op de verdieping, met een onaantrekkelijke atmosfeer tot gevolg...

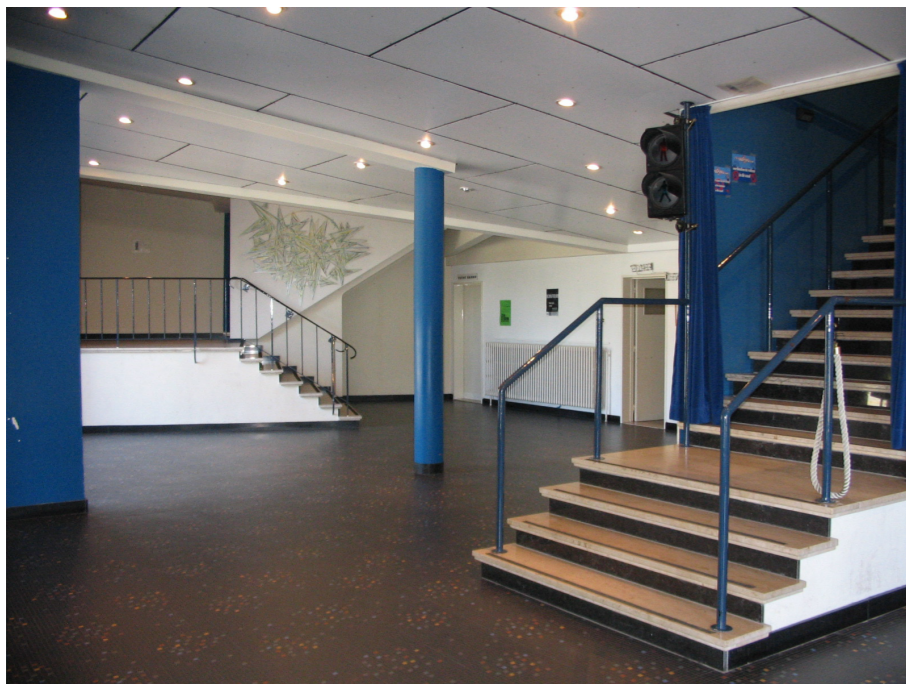
CC Luchtbal Schouburg : de foyer is rechtstreeks verbonden met de zaal, heeft een slechte relatie met de cafetaria en heeft aanzienlijke technische problemen van akoestische en bouwfysische aard...

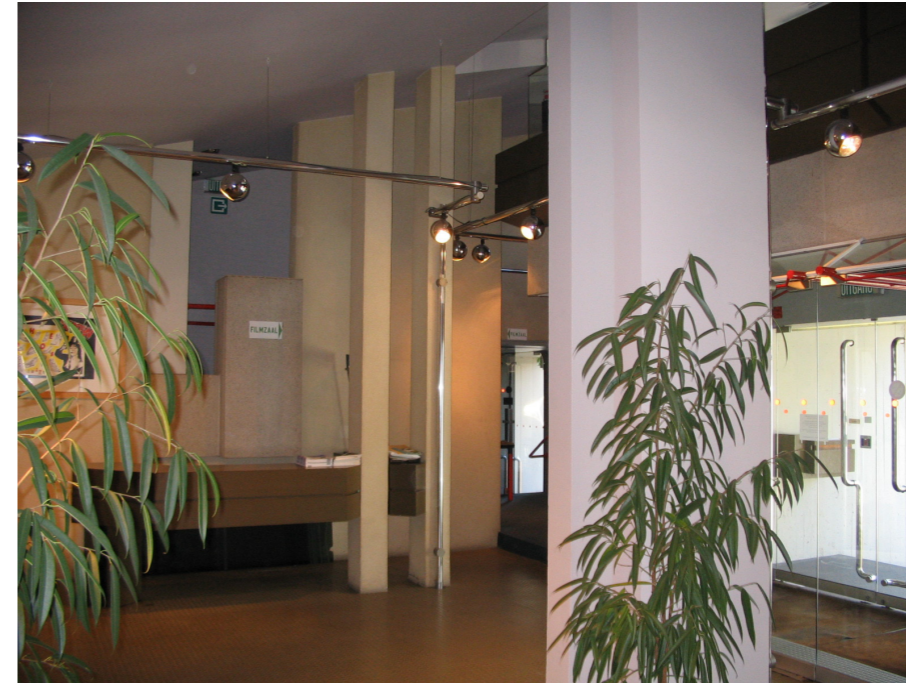
CC Deurne Rix : de foyer heeft intrinsieke kwaliteiten maar is door opstapjes en een groot tochtportaal een versnipperde ruimte, waarbij er geen relatie is met de cafetaria die niet zichtbaar is vana de straat...

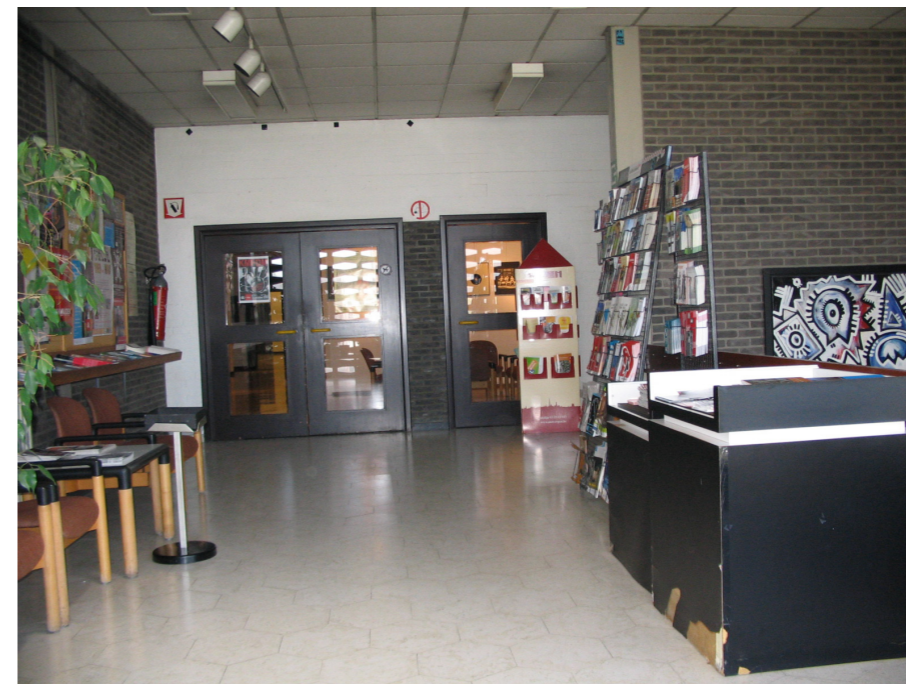
CC Luchtbal : de hoofdentree leidt direct naar de Bibliotheek; het cultuurcentrum is niet aanwezig; de balie bevindt zich op verdieping en de kleine zaal is enkel langs buiten en via de verdieping te bereiken...

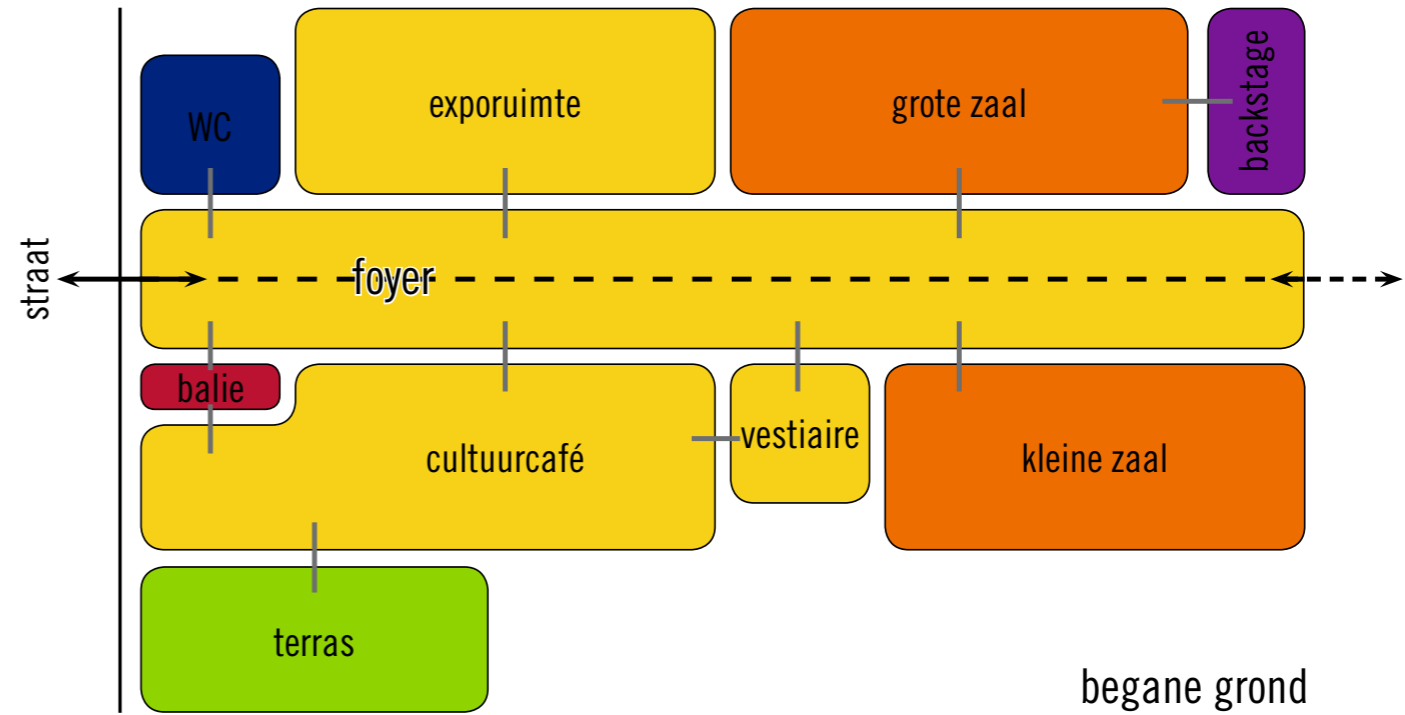
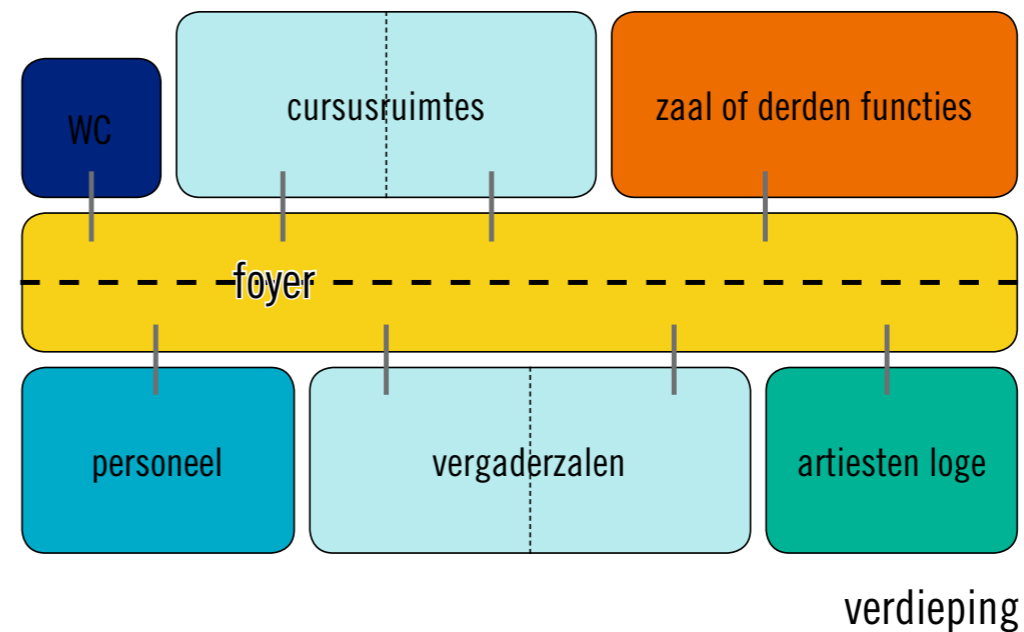
foyer als publieke binnenstraat

In plaats van te vertrekken van de specifieke situatie van elk cultuurcentra, lijkt het ons beter uit te gaan van een organiserend concept waaraan in de mate van het mogelijke de cultuurcentra aan kunnen voldoen. Als basisconcept zien wij daarbij de foyer als een "spine", als een soort van ruggengraat die het hele gebouw organiseert en waaraan de meeste functies gelegen zijn. Deze spine zien we als een overdekte straat, als een publieke binnenstraat, liefst met zoveel mogelijk daglichttoetreding. Op de begane grond worden in principe balie, vestiaire, cafetaria, bezoekerstoiletten (ook mindervalidentoilet), expositieruimte en de grote zaal aan deze publieke straat gekoppeld. De cafetaria wordt omgevormd tot cultuurcafé, mogelijks met een klein podium voor kleine voorstellingen. Indien mogelijk wordt het cultuurcafé uitgebreid met een buitenterras. Indien het cultuurcentrum een of meerdere verdiepingen heeft, wordt de idee van publieke straat ook daar doorgevoerd c.q. versterkt. Functies die minder gebruiksintensief zijn, zoals cursus- en hobbyruimtes, vergaderzalen en repetitieruimtes, vinden beter plaats op de verdieping(en). Daar waar de voornaamste zaal op de verdieping ligt, wordt de relatie met de gelijkvloerse foyer zo kort mogelijk gehouden. De kantoren ten behoeve van het personeel worden gehergroepeerd en zoveel mogelijk samengebracht.

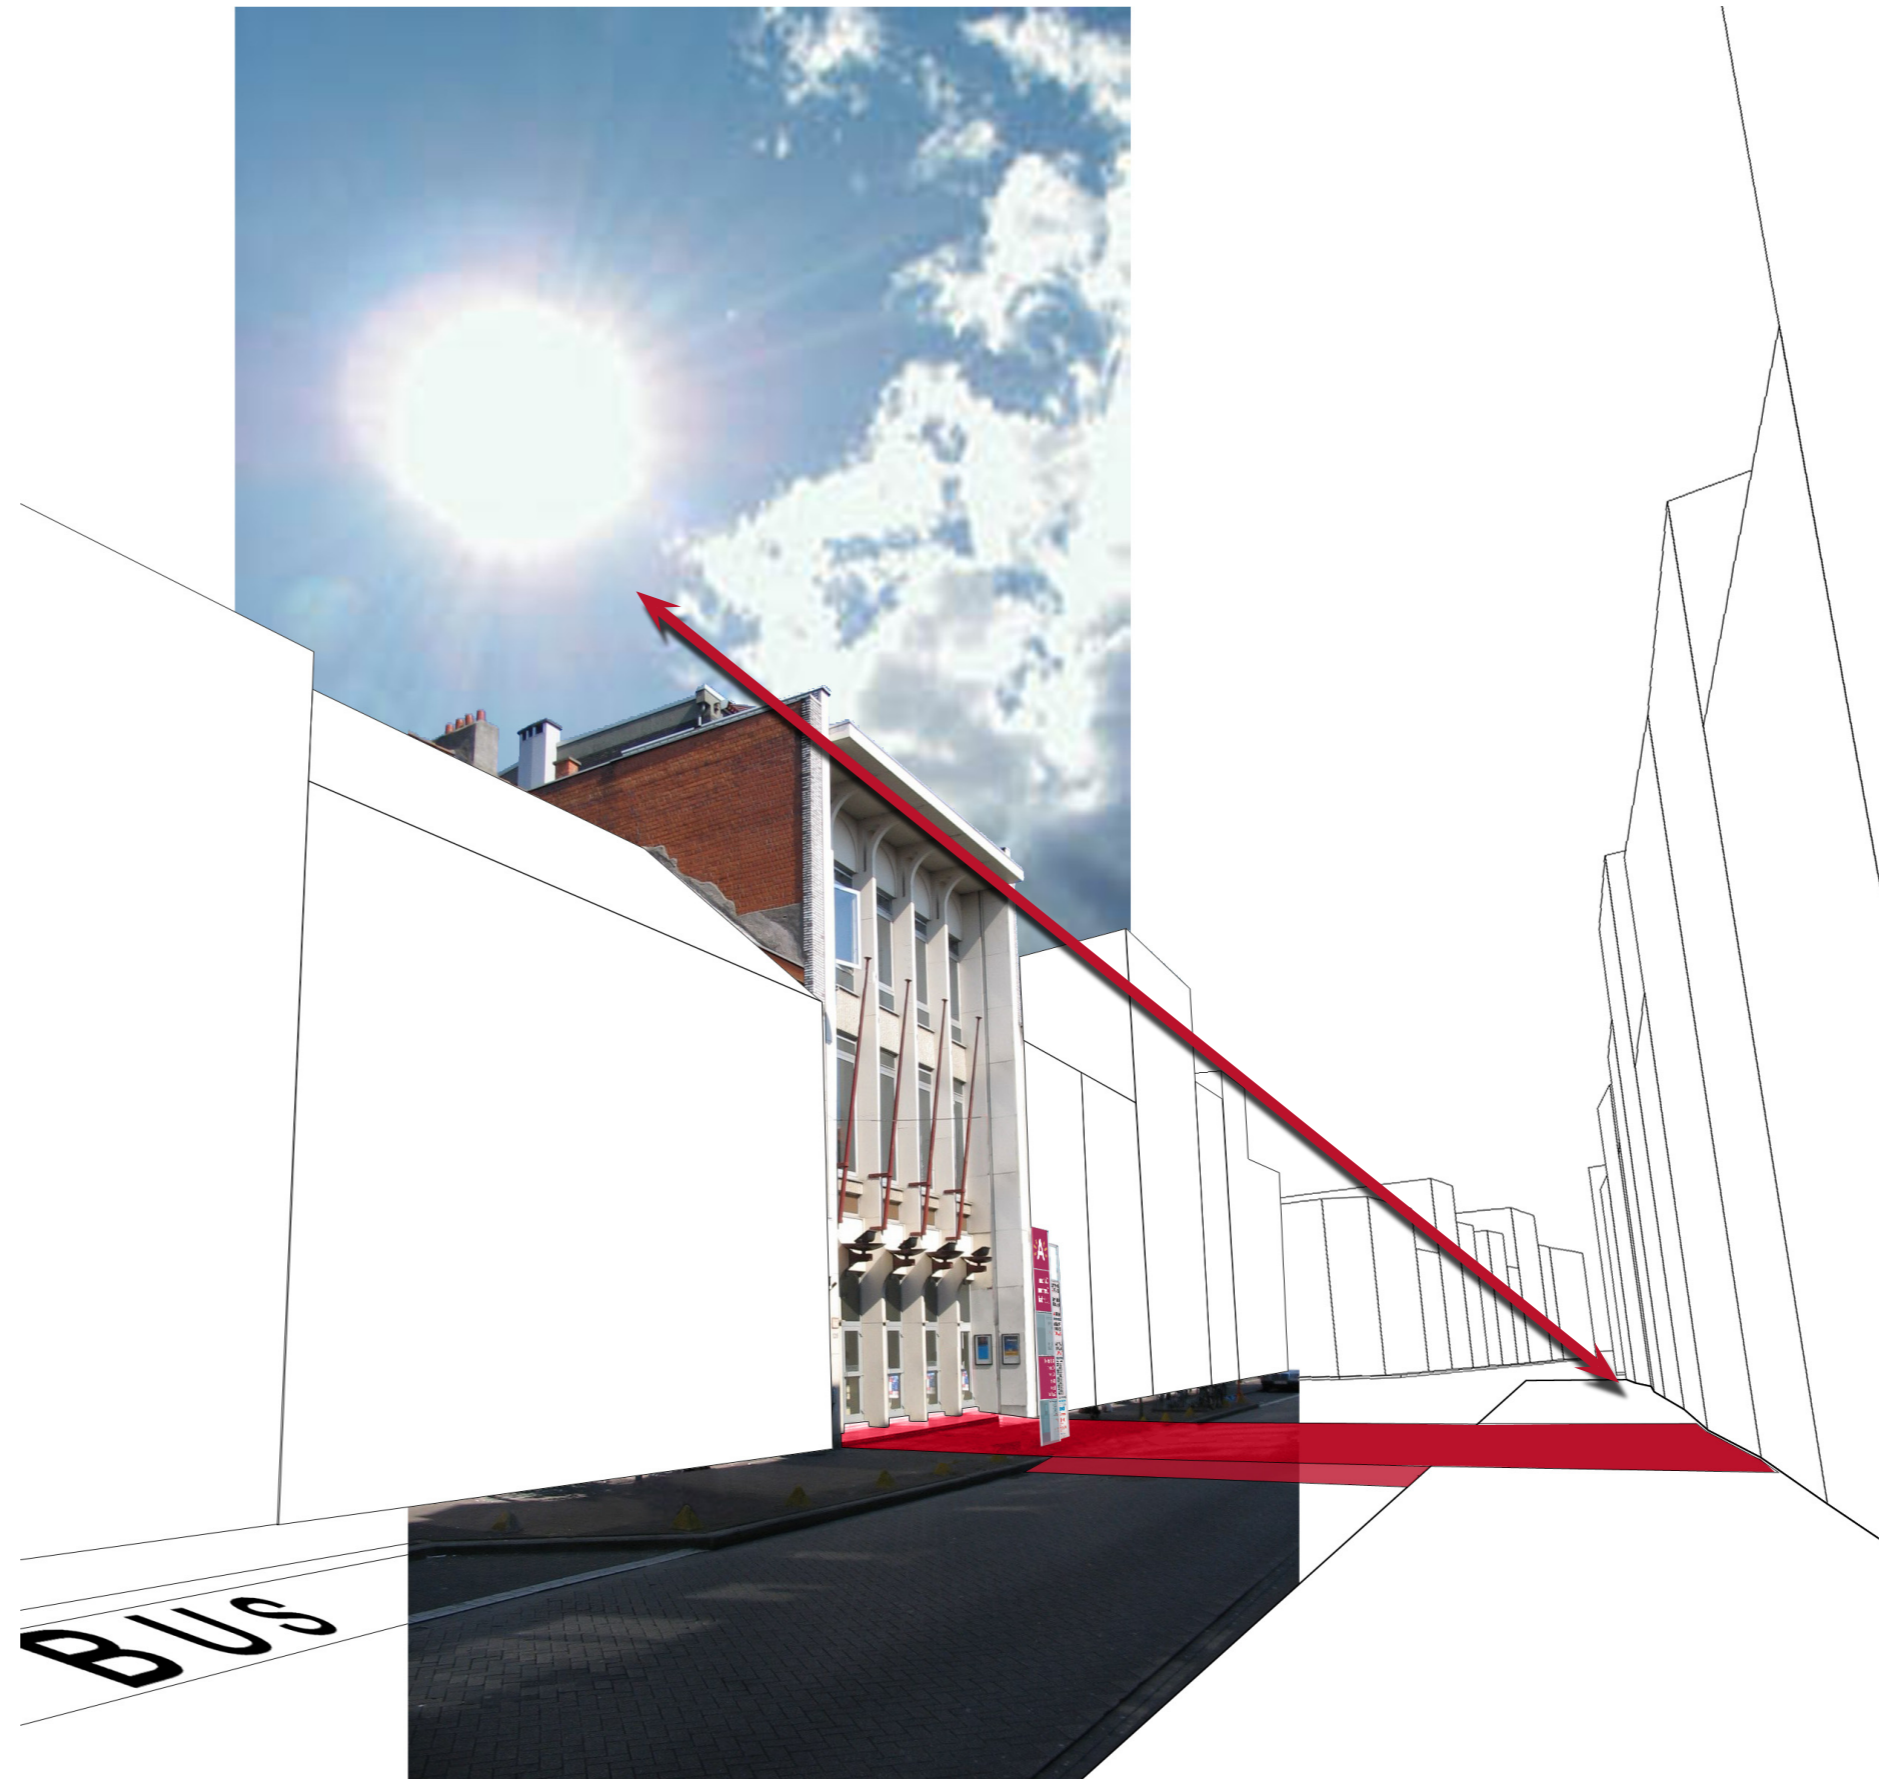
Het trottoir, en bij uitbreiding de gehele straat ter breedte van het gebouw, wordt een communicatiezone, als een

spiegel van informatie, waardoor er een soort van buitenfoyer ontstaat in de publieke ruimte vóór het gebouw. Deze zone staat in relatie met de voorgevel van het cultuurcentrum en de afmetingen van de directe ruimtelijke omgeving. De breedte van deze zone kan met ander woorden zowel kleinschalig zijn (bv. De Schelde) als zeer breed (bv. Hof Ter Lo).

Deze communicatiezone bestaat uit een ruimtelijk afgebakende zone, een soort van rode loper, met daarop een reeks communicatieve tools. De tools geven informatie aan de voorbijganger en maken hem attent op de aanwezigheid van het cultuurcentrum. Tevens bevatten zij een aantal elementen die te maken hebben met de universele toegankelijkheid voor mindervaliden.
