**JEZUÏETENKERK LIER**

## 01.0 Restauratie-opties

**S A M W D****JEZUÏETENKERK LIER****01.1****Restauratie-opties  
zijgevel links**

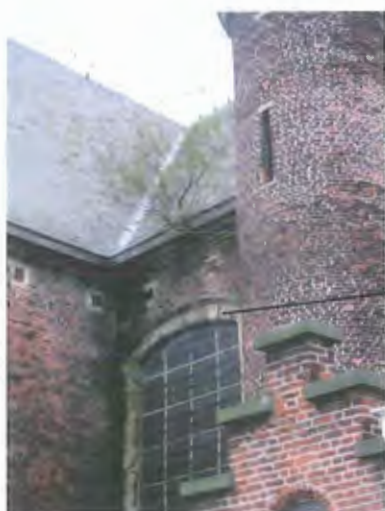
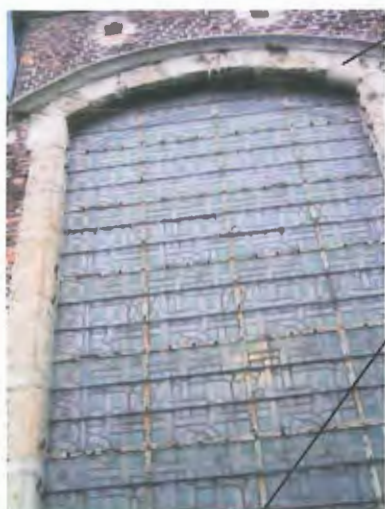
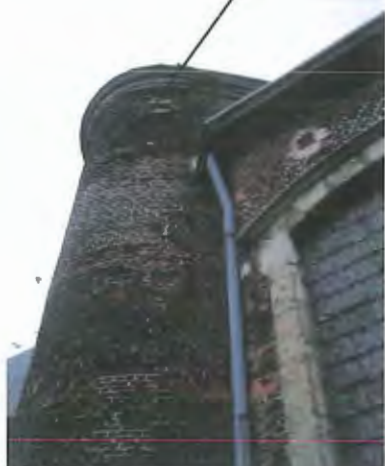
Het voegwerk is sterk verweerd en uitgespoeld. Het loszittend voegwerk zal verwijderd worden, en gevel wordt hervoeegd met een bastaardmortel op basis van kalk en cement, die zo sterk mogelijk aanleunt tegen de bestaande mortel.

Het baksteenmetselwerk zal plaatselijk hersteld worden, loszittende delen zullen terug ingemetseld worden. Een voorbeeld hiervan is de hoek op de foto linksboven, het metselwerk is hier aangetast door vocht en vorst.

Het metselwerk in witte natuursteen is sterk verweerd, en vertoont korstvorming, de profilering is op verschillende plaatsen niet meer zichtbaar. Het voegwerk is uitgespoeld. De witsteen zal gereinigd worden door stoom, de voegen worden hersteld, en de natuursteen zal verhard worden. Plaatselijk zullen enkele profielen scherper gezet worden door middel van restauratiemortel voor natuursteen, hoofdzakelijk om bouwtechnische redenen.

Om technische redenen dienen de sterk verweerde delen van de kroonlijst vervangen te worden. Een voorbeeld hiervan is de hoek op de foto linksboven, het metselwerk is hier aangetast door vocht en vorst, en kan de bestaande dakgoot niet langer ondersteunen.

De bestaande bakgoten zijn op verschillende plaatsen rot en verweerd, men ziet op de gevel de sporen van waterdoorsijpeling ter plaatse van de putcorrosie en de scheuren in de zinken bekleding. De houten draagconstructie dient vernieuwd te worden, de boordplanken, en er dient een nieuwe zinken bekleding voorzien te worden.

Er zijn ontbrekende afvoeren ter plaatse van de afgebrande gevel. De ontbrekende en aangetaste zinken regenwaterafvoeren zullen vervangen worden, en er zullen nieuwe beugels voorzien worden.

Aan de afgebrande gevel is het glas-in-loodraam aangetast door de brand. Voor de herstelling van dit raam verwijzen we naar het hoofdstuk restauratie glas-in-loodramen.

De gevel dient voorafgaandelijk gereinigd te worden, omwille van het poreuze karakter van de gevel, stellen we voor om eerst het metselwerk te stomen, en indien dit niet voldoende resultaat geeft over te gaan op een reiniging door zacht stralen met water.

De begroeiing en de bomen zullen verwijderd worden.

De bestaande steigergaten werden in de loop van de tijd ingevuld met metselwerk. Om terug hiervan gebruik te kunnen maken, stellen we voor om de invulling te verwijderen, en een houten terugliggende blok in de opening te voorzien, die aan de binnenzijde afgedekt is met een plaatje. Deze invulling zit los, en is verwijderbaar indien nodig.

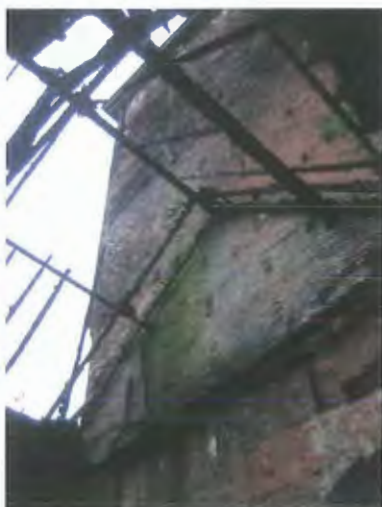
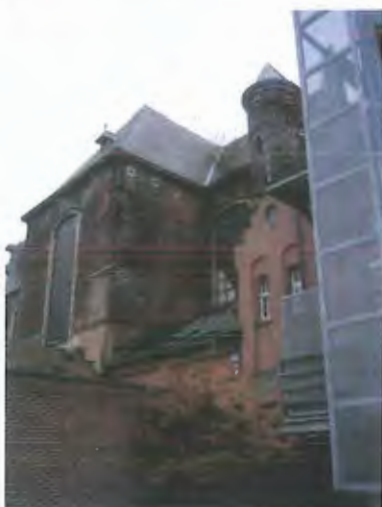
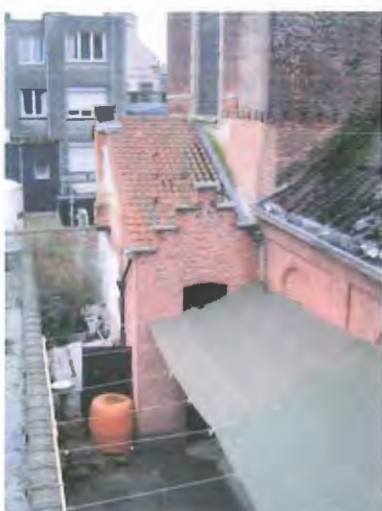
**S A M W D****JEZUÏETENKERK LIER****01.2    Restauratie-opties  
zijgevel links**

Het bestaande leiendak is over het algemeen sterk verweerd, de leien schilferen af, en zijn zeer poreus geworden, er is veel mosbegroeiing, en op verschillende plaatsen is het schaliebed ingerot.

De leien zijn genageld, de vernageling is onbetrouwbaar, en er werden gedeelten van het dak onvakkundig hersteld.

De bebording lijkt nog in orde, behalve ter hoogte van de goten. Door lekkages is het hout ingerot en dient vervangen te worden.

Het zink van de bestaande kilgoten vertoont scheuren, en is plaatselijk zeer dun. Deze dienen met de nieuwe opbouw van het dak vervangen te worden.

Op de zuidelijke punt van het dak bevindt zich een stalen kruis. Dit kruis is sterk aangetast door roestvorming, en er ontbreken verschillende detailleringen. Het kruis dient gedemonteerd te worden, waardoor het volledig behandeld, hersteld en geschilderd kan worden. De bevestiging dient nagezien te worden, en indien nodig vernieuwd. Na plaatsing dient het kruis aangewerkt te worden met een loodslab.

De bestaande muurankers zijn opgebouwd uit 2 veren, waarvan 1 veer dienst doet voor de verankering van de zoldervloer, en de tweede veer aan de binnenzijde verbonden wordt aan de trekankers. De ankers dienen gereinigd, ontroest en behandeld te worden. Na behandeling kan er een roestwerende verf voorzien worden. In de zuidwestelijke hoek zien we duidelijk de gevolgen van deze roestende ankers. Het metselwerk wordt door de uitzetting van het ijzer door roest uit elkaar geduwd, en er is een lichte scheurvorming zichtbaar.

Hieruit besluiten we dat best het volledige leien dak vernieuwd dient te worden.

De nokken dienen nagezien te worden, en waar nodig hersteld.

De aansluitingen tegen het metselwerk dienen uitgevoerd te worden door trapsgewijze inwerking van loodslabben.

Een belangrijk item is de toegankelijkheid van het dak voor onderhoud. Momenteel is het dak niet toegankelijk. Er dienen ladderhaken aangebracht te worden volgens de Europese Normering, en de bepalingen van Monumentenwacht. Het aantal volgens de vignerende wetgeving, en uitvoering met inox oog.

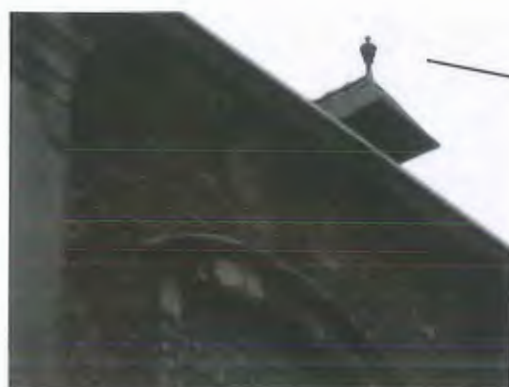
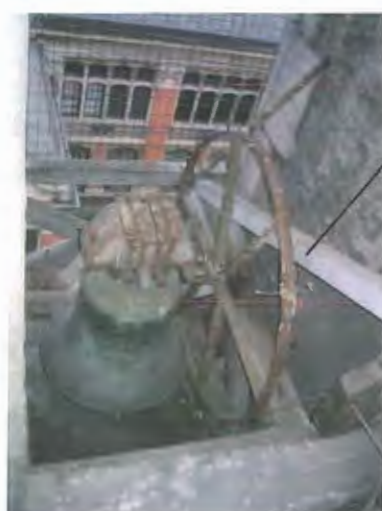
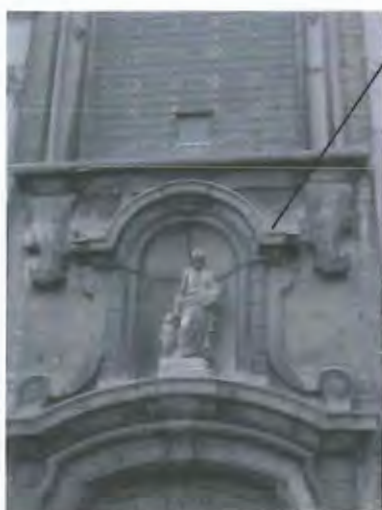
**S A M W D****JEZUÏETENKERK LIER****01.4 Restauratie-opties  
details voorgevel**

De klok dient mechanisch ontroest te worden, gereinigd, en de aansluitingen nagezien. De bediening dient geoptimaliseerd te worden, momenteel is de klok niet bedienbaar. De ophangstructuur dient stabiliteit-technisch nagezien te worden.

Aan de voorgevel in de rondboogvormige nis bevindt zich een beeld van Sint Jozef met kind. Dit beeld dient gereinigd te worden, technisch te verharden, en een bescherming te krijgen voor de vervuiling door duiven. Hier stellen wij voor om te werken met het elektrostatisch systeem tegen de duiven, dat niet zichtbaar is van de straatzijde.

De zijgevel is opgebouwd uit metselwerk met steekboogvensters in geprofileerde zandsteenomlijsting. Deze omlijstingen zijn sterk verweerd, en de profileringen zijn haast niet meer zichtbaar.

Na de reiniging van de gevel, en het herstelwerk aan de voegen en de stenen, kunnen de profileringen bijgewerkt worden met een steenrestauratiemortel, en kan de witsteen verhard worden.

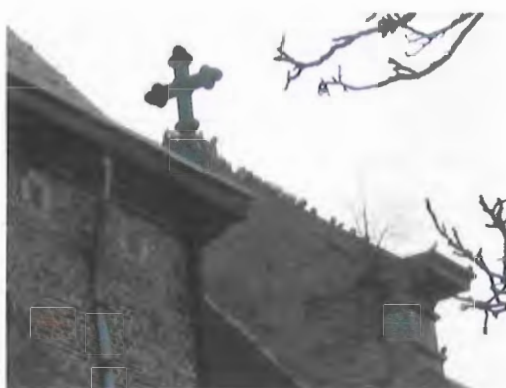
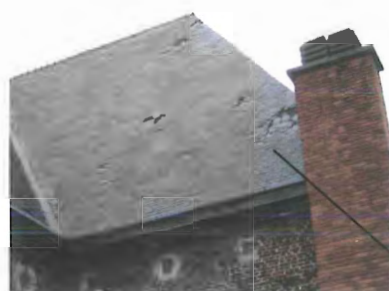
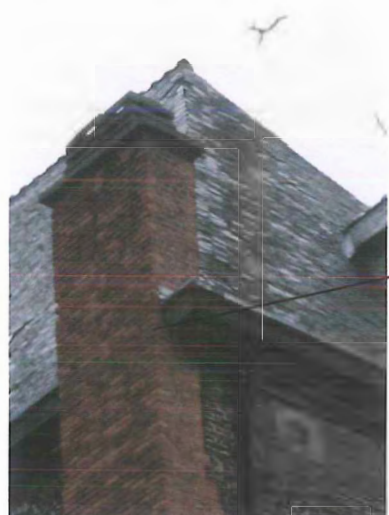
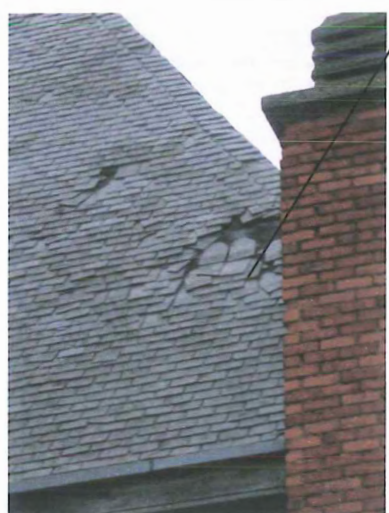
**01.7****Restauratie-opties  
zijgevel rechts**

De dakkapellen zijn verweerd ten gevolge van slecht schilderwerk, er zijn barsten in het houtwerk.

De loden pironen zijn verweerd. De vastzetting dient nagezien te worden, en indien nodig vernieuwd te worden. De leibedekking is over het algemeen verweerd, en dient vernieuwd te worden. De zinken kilgoten vertonen putcorrosie, en zijn sterk verweerd, en zij dienen vernieuwd te worden met het dak.

De loodaansluiting onderaan de dakkapellen komt los en dient vernieuwd te worden.

Er ontbreken verschillende luiken aan de dakkapellen, deze worden identiek vervaardigd aan de bestaande luiken. De nog aanwezige luiken worden nagezien, het beslag wordt nagezien en indien nodig vernieuwd, de werking wordt gecontroleerd.

Voor de restauratieopties betreffende het baksteen- en natuursteenmetselwerk, en het dak met bakgoten en regenwaterafvoergoten, verwijzen we naar de restauratieopties voor de zijgevel links.

De schoorstenen worden nagezien, de aansluitingen worden gecontroleerd, ontbrekend voegwerk wordt vervangen, en de betonnen deksteen ( schoorsteen burens) wordt indien nodig vernieuwd.

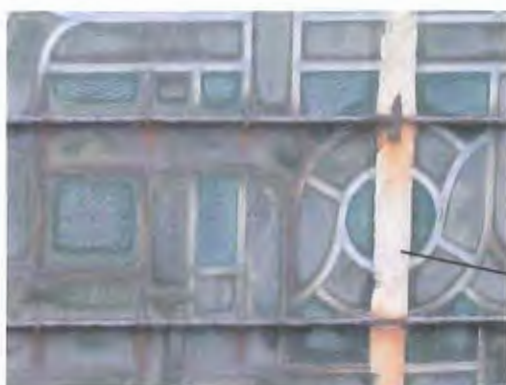
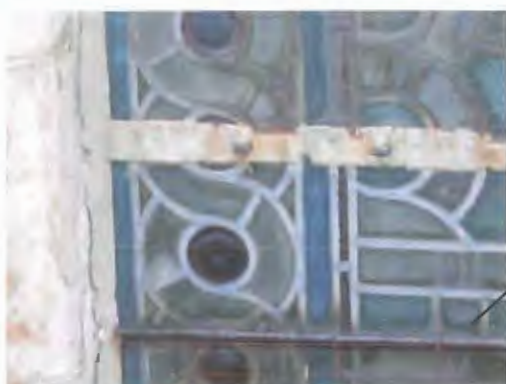
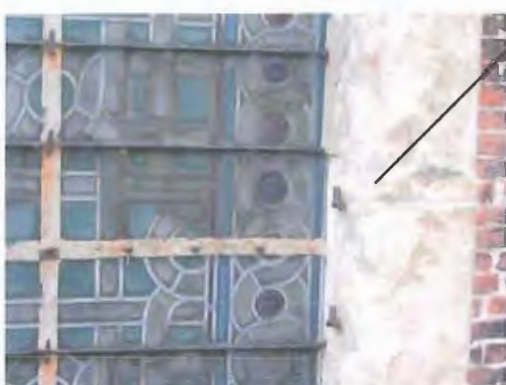
**S A M W D****JEZUÏETENKERK LIER****01.8    Restauratie-opties  
glas-in-loodramen**

De glasramen komen op verschillende plaatsen bol te staan door het loskomen en ontbreken van de cementering op de raambruggen. De raambruggen en monelen zelf zijn beroest, en de verankering in de zijmuren is nog minimaal. Door het uitbuiken van de ramen dreigt er glasbreuk. Ons voorstel is een algehele restauratie van de glasramen. Dit houdt in dat de panelen worden uitgenomen en verder behandeld in het atelier. Het uitnemen van de panelen dient met de grootste zorg te gebeuren om glasbreuk te voorkomen.

Het glas-in-lood wordt voor herstel gereinigd in het atelier. Er zijn verschillende glaspanelen beschadigd, en er is tevens brandschade aan het raam in de westgevel. Veel van de herstellingen zijn onvakkundig uitgevoerd.

Voor de brugstaven worden indien mogelijke de bestaande gecontroleerd, ontroest en geschilderd, of ze worden vernieuwd. De nieuwe brugstaven worden bij voorkeur gemaakt van niet-roestende metalen messing, brons of roestvast staal, al dan niet geverfd.

De roestende windroeden vormen een bedreiging voor de ramen, daar door het roestwater het glas ernstig kan vervuilen. De windroeden dienen vernieuwd te worden door roeden van messing, koper of roestvast staal. De bestaande deuvels zijn zeer roestig en dun geworden, en dienen vernieuwd te worden. De bindloden kunnen vervangen worden door uitgegloeid koperdraad, dit bezit een hogere treksterkte en rekt niet, een daarmee bevestigd paneel behoudt zijn stevigheid.

Bij herplaatsing is vooral van belang dat de panelen in de toekomst weer eenvoudig en zonder schade uitgenomen kunnen worden. Er mag dus geen harde voegspecie worden gebruikt.

De onderdorpel is momenteel bekleed met lood om insijpeling te vermijden. Na het terugplaatsen van het raam kan een zinken dorpel voorzien worden, die perfect wordt aangewerkt.

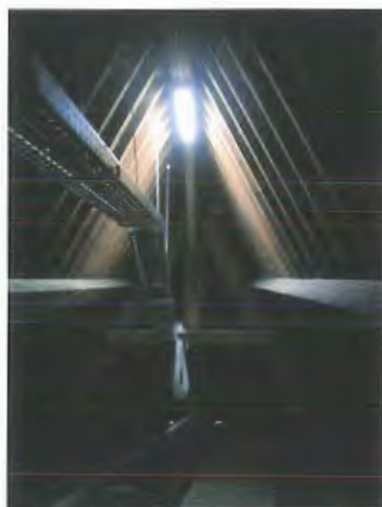
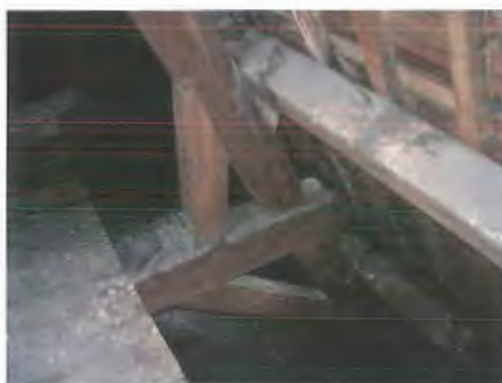
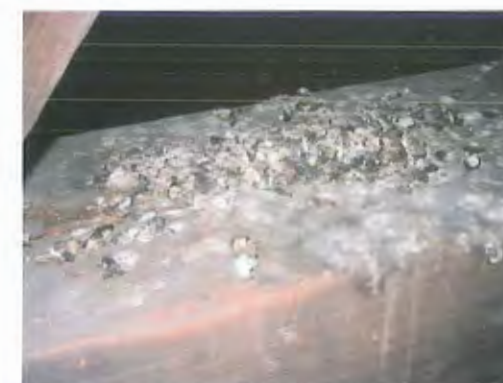
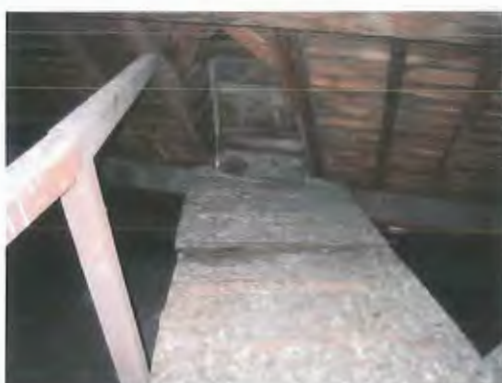
**S A M W D****JEZUÏETENKERK LIER****01.9 Restauratie-opties  
houten dakconstructie**

De algemene indruk van het houtwerk is in orde. Meer in detail is zichtbaar dat de onderzijde van de spantbenen in zeer slechte staat verkeerd. Er zijn enkele spantbeenvoeten die volledig aangetast zijn door houtrot, aan de oostzijde bevindt zich een spantbeenvoet die volledig uitgehold is. Deze dienen dringend hersteld te worden voor de stabiliteit van het geheel.

De onderzijde van het dak met de aansluiting met de goten heeft veel te lijden gehad van lekken in de gootconstructies, het hout is op verschillende plaatsen rot. Bij het vernieuwen van het leidendak zal de schade duidelijk zichtbaar zijn, de onderzijde dient best vervangen te worden.

De zolder is sterk vervuild door duivenuitwerpselen. Het geheel dient verwijderd te worden, zodat ook hier een grondige inspectie kan gebeuren van het houtwerk. Bij het openleggen van het leien dak, kan door het weghalen van de onderste lagen van de bebording, het vuil langs hier verwijderd worden. Vanuit het standpunt van veiligheid lijkt ons dit de beste oplossing daar de dakhelling zeer steil is, en de gewelven hierop aansluiten.

De loopbruggen rusten momenteel op de gewelven, dit is geen goede oplossing daar de gewelven belast worden. Er zouden best twee nieuwe loopbruggen voorzien worden op nieuwe trekkers, zodanig dat beide zijden van het schip toegankelijk zijn voor onderhoud en de plaatsing van bedrading voor de voorstellingen.

Best wordt het volledige houtwerk gereinigd door stofzuigen, en behandeld met een insecten- en schimmelwerend product.

Om de akoestische en thermische waarde van het geheel te verbeteren stellen we voor om een rotswolisolatie met een dampscherm te voorzien tussen de gordingen. Deze isolatie zal bijdragen tot de instandhouding van de condities in de kerk, en het warmteverlies langs de dakzijde beperken. Tevens doet deze isolatie dienst als een akoestische buffer, die eventueel na uitvoering van de akoestische studie, nog versterkt kan worden door de plaatsing van een hardhouten plaat.

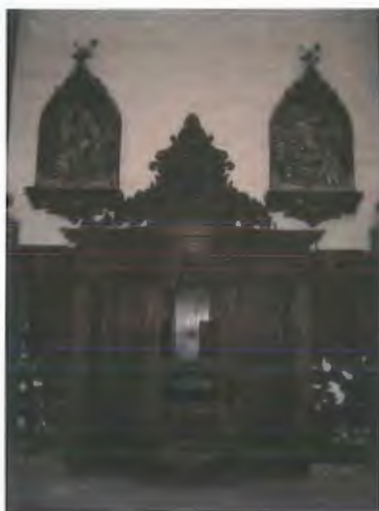
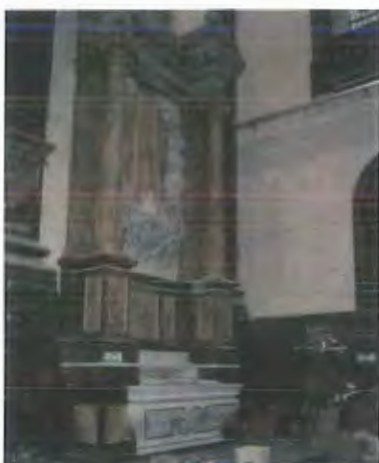
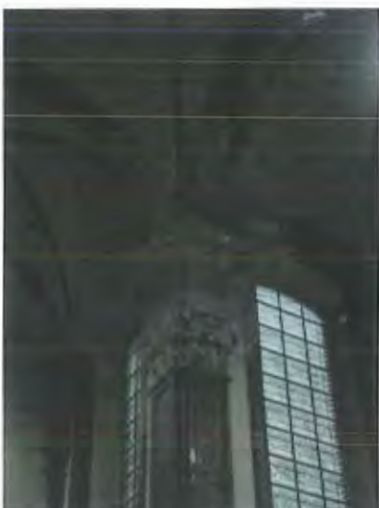
### 01.10 Restauratie-opties interieur

Verspreid is er een lichte scheurvorming zichtbaar op de gewelven. Ook deze worden best afgeklopt, de loshangende delen worden verwijderd, en het plafond wordt gefixeerd. Indien deze scheuren structureel zijn zal er een epoxyverankering van de barsten worden toegepast, waarbij er stalen blekken kunnen ingeslepen worden in het bakstenen gewelf om de structuur inwendig terug te verankeren.

Voor het houten meubilair wordt een grondige reiniging en curatieve behandeling van het houtwerk voorgesteld. Er is schade van huisbokter vastgesteld aan de bekroning van de nisomkadering, hoogkoor rechts, aan het hoofdaltaar en aan de biechtstoelen.

Het geheel dient afgestoft te worden, en minitueus afgeklopt te worden, loszittende delen dienen verwijderd te worden, voor de veiligheid, en om verdere schade aan het interieur tegen te gaan.

De lancunes kunnen na reiniging licht ingevuld worden met een neutrale tint om toch een eenvoudig afgewerkt geheel te verkrijgen. De ontbrekende profileringen van de kapitelen worden gefixeerd en bewaard, en maken deel uit van de charme en de geschiedenis van de kerk.

Plaatselijke sporen van polychromie op de wanden en de nissen worden gefixeerd.

Het nog aanwezige schilderij aan het hoofdaltaar en boven de deuren achter het altaar dienen na demontage, in een atelier gereinigd en terug opgespannen te worden.

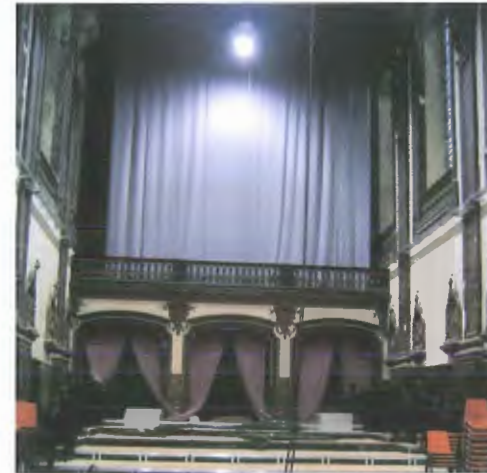
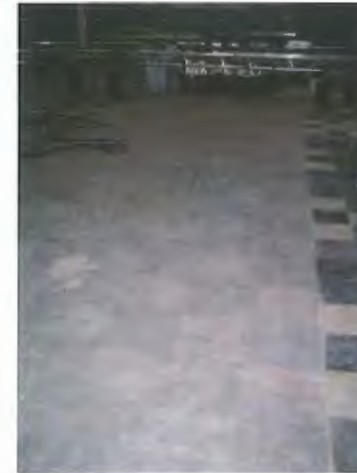
**S A M W D****JEZUÏETENKERK LIER****01.11 Restauratie-opties  
interieur**

Voor de veiligheid van het geheel dient de volledige wand- en plafondafwerking onderzocht te worden naar loszittende delen. Deze dienen verwijderd te worden. De pilaster op de hoek met het zijaltaar links bevindt zich nog in goede staat, deze geeft een beeld van de oorspronkelijke afwerking van de kerk.

Het middenpad in de hoofdbeuk is opgebouwd uit een eiken parketvloer. Deze dient gereinigd te worden, en tevens curatief behandeld te worden. Op sommige plaatsen is er vochtschade, hier dient de vloer vervangen te worden. Aan de zijkanten en aan het hoofdaltaar vinden we een natuurstenen vloer uit donkere kalksteen en witte marmer. Deze vloer is ook zeer bevuild, en vertoont schade door verzakkingen. Voor een constante verwarming van de kerk wordt geopteerd voor vloerverwarming. (zie gedeelte technieken) Hiervoor zal de volledige vloer gedemonteerd en genummerd worden voor latere herplaatsing. De gebroken tegels zullen vervangen worden door nieuwe tegels die zeer sterk aanleunen bij het bestaande uitzicht en kleurpatroon.
