JEZUÏETENKERK LIER

VANHECKE & SULLS
buba

01.0 Restauratie-opties

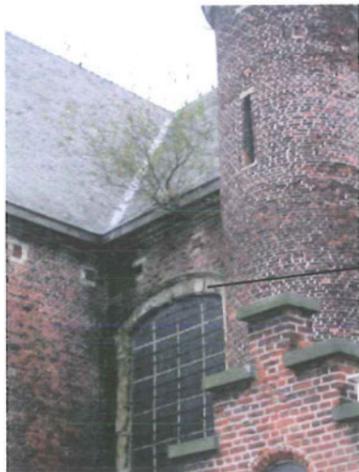
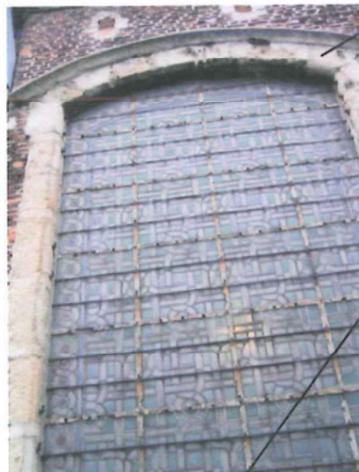
**01.1 Restauratie-opties
zijgevel links**

Het voegwerk is sterk verweerd en uitgespoeld. Het loszittend voegwerk zal verwijderd worden, en gevel wordt hervoeegd met een bastaardmortel op basis van kalk en cement, die zo sterk mogelijk aanleunt tegen de bestaande mortel.

Het baksteenmetselwerk zal plaatselijk hersteld worden, loszittende delen zullen terug ingemetseld worden. Een voorbeeld hiervan is de hoek op de foto linksboven, het metselwerk is hier aangetast door vocht en vorst.

Het metselwerk in witte natuursteen is sterk verweerd, en vertoont korstvorming, de profilering is op verschillende plaatsen niet meer zichtbaar. Het voegwerk is uitgespoeld. De witsteen zal gereinigd worden door stoom, de voegen worden hersteld, en de natuursteen zal verhard worden. Plaatselijk zullen enkele profielen scherper gezet worden door middel van restauratiemortel voor natuursteen, hoofdzakelijk om bouwtechnische redenen.

Om technische redenen dienen de sterk verweerde delen van de kroonlijst vervangen te worden. Een voorbeeld hiervan is de hoek op de foto linksboven, het metselwerk is hier aangetast door vocht en vorst, en kan de bestaande dakgoot niet langer ondersteunen.

De bestaande bakgoten zijn op verschillende plaatsen rot en verweerd, men ziet op de gevel de sporen van waterdoorsijpeling ter plaatse van de putcorrosie en de scheuren in de zinken bekleding. De houten draagconstructie dient vernieuwd te worden, de boordplanken, en er dient een nieuwe zinken bekleding voorzien te worden.

Er zijn ontbrekende afvoeren ter plaatse van de afgebrande gevel. De ontbrekende en aangetaste zinken regenwaterafvoeren zullen vervangen worden, en er zullen nieuwe beugels voorzien worden.

De gevel dient voorafgaandelijk gereinigd te worden, omwille van het poreuze karakter van de gevel, stellen we voor om eerst het metselwerk te stomen, en indien dit niet voldoende resultaat geeft over te gaan op een reiniging door zacht stralen met water.

De bestaande steigergaten werden in de loop van de tijd ingevuld met metselwerk. Om terug hiervan gebruik te kunnen maken, stellen we voor om de invulling te verwijderen, en een houten terugliggende blok in de opening te voorzien, die aan de binnenzijde afgedekt is met een plaatje. Deze invulling zit los, en is verwijderbaar indien nodig.

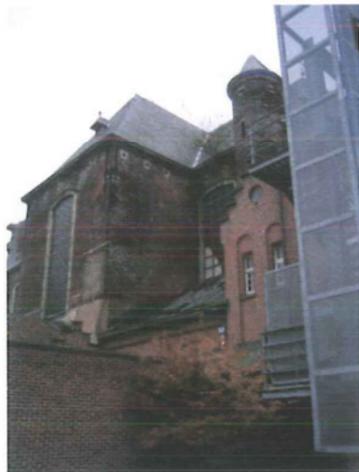
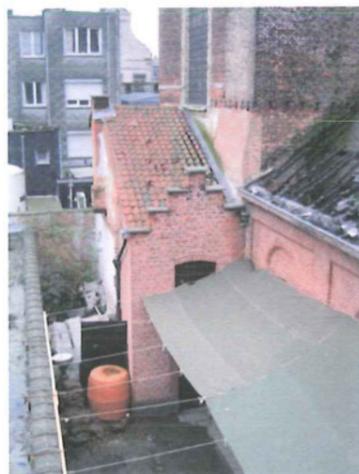
**01.3 Restauratie-opties
voorgevel**

Het onderste gedeelte van de witsteen heeft duidelijk meer te lijden gehad, hier is er al korstvorming zichtbaar, en is er ontbrekend voegwerk. Deze korstvorming is de natuurlijke calcielaag die de natuursteen heeft aangemaakt als bescherming tegen de negatieve weersinvloeden.

De blauwe hardsteen is onderhevig aan scheurspanning en verwerking. Het voegwerk ontbreekt, en er zijn meerdere ontbrekende of weggevaagde delen. De uitgespoelde voegen van het lijstwerk zijn tevens de oorzaak van vochtindringing en mosgroei.

Op de foto links is duidelijk de inscheuring van omlijsting van de poort zichtbaar. Dit wordt vermoedelijk veroorzaakt door spanningen ten gevolge van roest van de scharnieren of de verankering van de scharnieren.

De natuursteen wordt gereinigd, naar gelang de natuursteensoort, stellen we stralen door middel van water voor voor de blauwe hardsteen, en reiniging door middel van stoom voor de witsteen. Hierbij mag de natuurlijke bescherm laag van de witsteen, namelijk de calcielaag van de witsteen, niet verwijderd worden, anders zal de steen nog verder aangetast worden.

De kleine ontbrekende delen kunnen plaatselijk bijgewerkt worden met een steenrestauratiemortel. Het geheel kan terug opgevoegd worden met een mortel aangepast aan de originele mortelsamenstelling. Voor de ontbrekende hoek aan de pilaster of ter hoogte van de lijst van het fronton kan er een nieuwe blauwe hardsteen ingepast worden.

De witsteen kan verhard worden. Afhankelijk van de graad van verwerking kunnen de stenen vervangen, herkapt of chemisch verhard worden om verdere aantasting tegen te gaan.

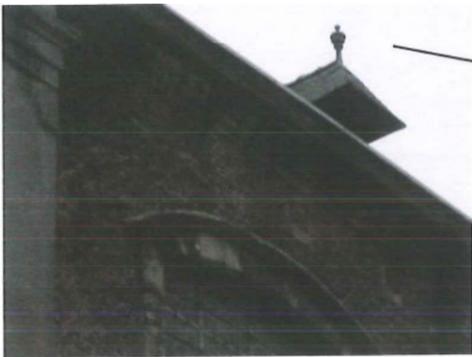
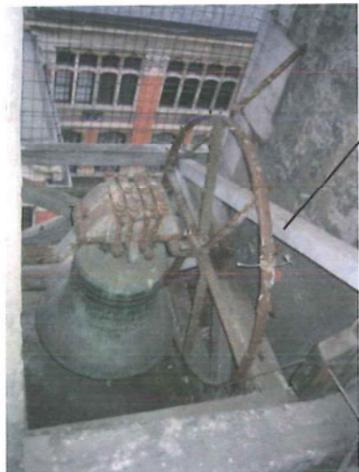
**01.4 Restauratie-opties
details voorgevel**

De klok dient mechanisch ontroest te worden, gereinigd, en de aansluitingen nagezien. De bediening dient geoptimaliseerd te worden, momenteel is de klok niet bedienbaar. De ophangstructuur dient stabiliteit-technisch nagezien te worden.

Aan de voorgevel in de rondboogvormige nis bevindt zich een beeld van Sint Jozef met kind. Dit beeld dient gereinigd te worden, technisch te verharden, en een bescherming te krijgen voor de vervuiling door duiven. Hier stellen wij voor om te werken met het elektrostatisch systeem tegen de duiven, dat niet zichtbaar is van de straatzijde.

De zijgevel is opgebouwd uit metselwerk met steekboogvensters in geprofileerde zandsteenomlijsting. Deze omlijstingen zijn sterk verweerd, en de profileringen zijn haast niet meer zichtbaar.

Na de reiniging van de gevel, en het herstelwerk aan de voegen en de stenen, kunnen de profileringen bijgewerkt worden met een steenrestauratiemortel, en kan de witsteen verhard worden.

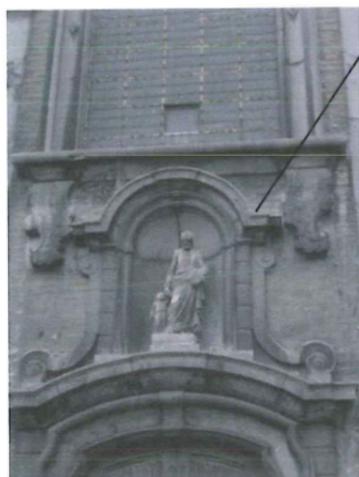
01.5**Restauratie-opties
details voorgevel**

Bovenaan de gevel bevindt zich het galmgat waarachter de klok is opgehangen. Deze opening is een ideale zitplaats voor duiven.

Deze duiven zorgen voor verstopte goten en hemelwaterafvoeren, vervuiling van de gevel, en een versnelde aantasting van de materialen door de hoge zuurtegraad. De enige effectieve oplossing voor de overlast van de duiven bestaat uit een combinatie van enkele maatregelen.

In het galmgat dient een esthetisch en duurzame oplossing voorzien te worden, het gaas wat er momenteel instaat voldoet niet. Ons voorstel is om een dieperliggend kader te voorzien, dat vanop de straat niet zichtbaar is.

Het houten schrijnwerk van de spiegelboogdeur is nog in goede staat. Het schrijnwerk zal opgeschuurd, behandeld en terug gevoed worden. De werking wordt nagezien, en geoptimaliseerd. Er zal een degelijk slot en een inbraakbeveiliging voorzien worden.

Hoofdzaak is het verminderen van mogelijkheden waar de duiven zich kunnen nestelen. De afweersystemen die hiervoor het meeste geschikt zijn, zijn draden, een elektromagnetisch pulssysteem, gaas en netten. Dunne, roestvaststalen draden, zeker in combinatie met trekveren, zorgen ervoor dat duiven niet kunnen landen. Tevens kan er gebruik gemaakt worden van een elektromagnetisch pulssysteem. Nadeel is de aanleg van de elektrische installatie en de bevestiging van de draden, deze worden namelijk in de ondergrond geschroefd of gelijmd.

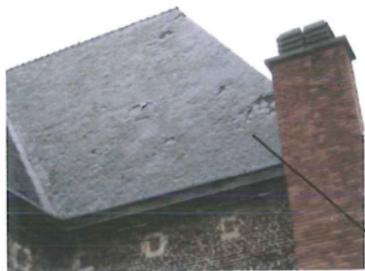
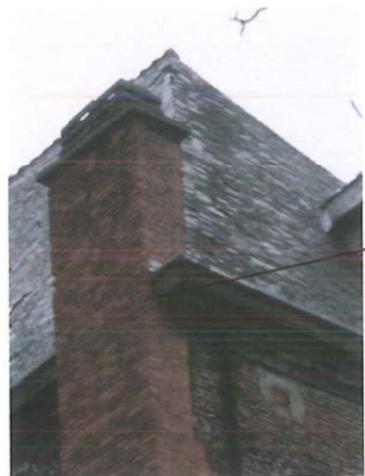
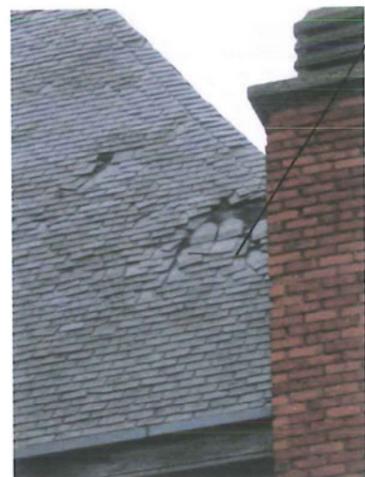
01.7**Restauratie-opties
zijgevel rechts**

De dakkapellen zijn verweerd ten gevolge van slecht schilderwerk, er zijn barsten in het houtwerk. De loden pironen zijn verweerd. De vastzetting dient nagezien te worden, en indien nodig vernieuwd te worden. De leibedekking is over het algemeen verweerd, en dient vernieuwd te worden. De zinken kilgoten vertonen putcorrosie, en zijn sterk verweerd, en zij dienen vernieuwd te worden met het dak.

De loodaansluiting onderaan de dakkapellen komt los en dient vernieuwd te worden.

Er ontbreken verschillende luiken aan de dakkapellen, deze worden identiek vervaardigd aan de bestaande luiken. De nog aanwezige luiken worden nagezien, het beslag wordt nagezien en indien nodig vernieuwd, de werking wordt gecontroleerd.

De schoorstenen worden nagezien, de aansluitingen worden gecontroleerd, ontbrekend voegwerk wordt vervangen, en de betonnen deksteen (schoorsteen burens) wordt indien nodig vernieuwd.

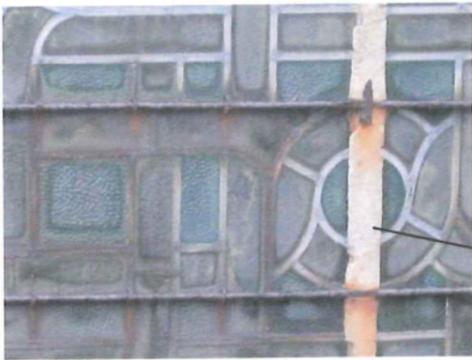
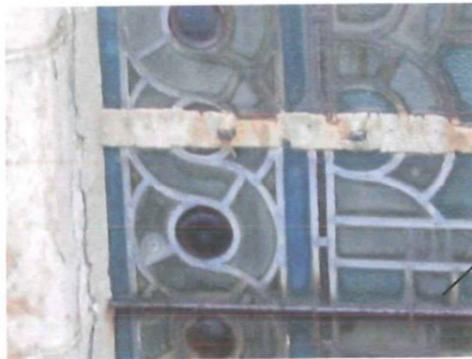
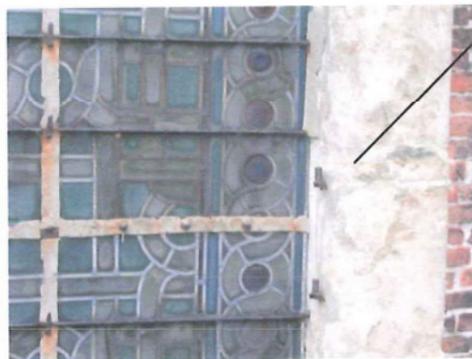
**01.8 Restauratie-opties
glas-in-loodramen**

De glasramen komen op verschillende plaatsen bol te staan door het loskomen en ontbreken van de cementering op de raambruggen. De raambruggen en monelen zelf zijn beroest, en de verankering in de zijmuren is nog minimaal. Door het uitbuiken van de ramen dreigt er glasbreuk. Ons voorstel is een algehele restauratie van de glasramen. Dit houdt in dat de panelen worden uitgenomen en verder behandeld in het atelier. Het uitnemen van de panelen dient met de grootste zorg te gebeuren om glasbreuk te voorkomen.

Het glas-in-lood wordt voor herstel gereinigd in het atelier. Er zijn verschillende glaspanelen beschadigd, en er is tevens brandschade aan het raam in de westgevel. Veel van de herstellingen zijn onvakkundig uitgevoerd.

Voor de brugstaven worden indien mogelijke de bestaande gecontroleerd, ontroest en geschilderd, of ze worden vernieuwd. De nieuwe brugstaven worden bij voorkeur gemaakt van niet-roestende metalen messing, brons of roestvast staal, al dan niet geverfd.

De roestende windroeden vormen een bedreiging voor de ramen, daar door het roestwater het glas ernstig kan vervuilen. De windroeden dienen vernieuwd te worden door roeden van messing, koper of roestvast staal. De bestaande deuvels zijn zeer roestig en dun geworden, en dienen vernieuwd te worden. De bindloden kunnen vervangen worden door uitgegloeid koperdraad, dit bezit een hogere treksterkte en rekt niet, een daarmee bevestigd paneel behoudt zijn stevigheid.

Bij herplaatsing is vooral van belang dat de panelen in de toekomst weer eenvoudig en zonder schade uitgenomen kunnen worden. Er mag dus geen harde voegspecie worden gebruikt.

De onderdorpel is momenteel bekleed met lood om insijpeling te vermijden. Na het terugplaatsen van het raam kan een zinken dorpel voorzien worden, die perfect wordt aangewerkt.

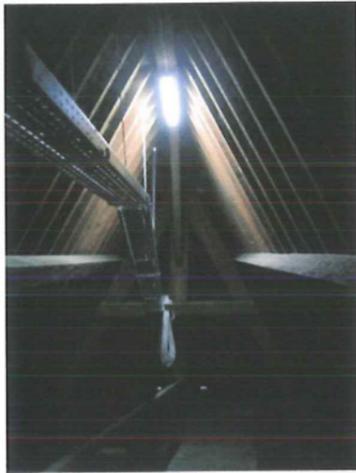
De algemene indruk van het houtwerk is in orde. Meer in detail is zichtbaar dat de onderzijde van de spantbenen in zeer slechte staat verkeerd. Er zijn enkele spantbeenvoeten die volledig aangetast zijn door houtrot, aan de oostzijde bevindt zich een spantbeenvoet die volledig uitgehold is. Deze dienen dringend hersteld te worden voor de stabiliteit van het geheel.

Best wordt het volledige houtwerk gereinigd door stofzuigen, en behandeld met een insecten- en schimmelwerend product. De onderzijde van het dak met de aansluiting met de goten heeft veel te lijden gehad van lekken in de gootconstructies, het hout is op verschillende plaatsen rot. Bij het vernieuwen van het leien dak zal de schade duidelijk zichtbaar zijn, de onderzijde dient best vervangen te worden.

De zolder is sterk vervuild door duivenuitwerpselen. Het geheel dient verwijderd te worden, zodat ook hier een grondige inspectie kan gebeuren van het houtwerk. Bij het openleggen van het leien dak, kan door het weghalen van de onderste lagen van de bebording, het vuil langs hier verwijderd worden. Vanuit het standpunt van veiligheid lijkt ons dit de beste oplossing daar de dakhelling zeer steil is, en de gewelven hierop aansluiten.

De loopbruggen rusten momenteel op de gewelven, dit is geen goede oplossing daar de gewelven belast worden. Er zouden best twee nieuwe loopbruggen voorzien worden op nieuwe trekkers, zodanig dat beide zijden van het schip toegankelijk zijn voor onderhoud en de plaatsing van bedrading voor de voorstellingen.

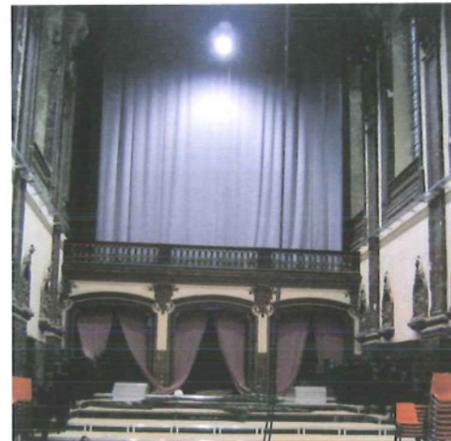
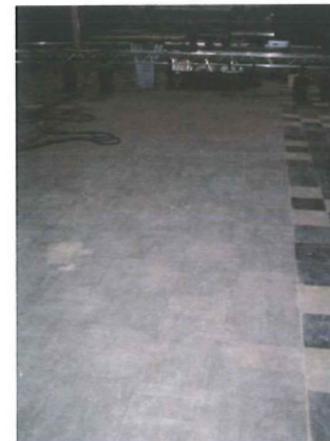
**01.11 Restauratie-opties
interieur**

Voor de veiligheid van het geheel dient de volledige wand- en plafondbewerking onderzocht te worden naar loszittende delen. Deze dienen verwijderd te worden. De pilaster op de hoek met het zijaltaar links bevindt zich nog in goede staat, deze geeft een beeld van de oorspronkelijke afwerking van de kerk.

Het middenpad in de hoofdbeuk is opgebouwd uit een eiken parketvloer. Deze dient gereinigd te worden, en tevens curatief behandeld te worden. Op sommige plaatsen is er vochtschade, hier dient de vloer vervangen te worden. Aan de zijkanten en aan het hoofdaltaar vinden we een natuurstenen vloer uit donkere kalksteen en witte marmer. Deze vloer is ook zeer bevuild, en vertoont schade door verzakkingen. Voor een constante verwarming van de kerk wordt geopteerd voor vloerverwarming. (zie gedeelte technieken) Hiervoor zal de volledige vloer gedemonteerd en genummerd worden voor latere herplaatsing. De gebroken tegels zullen vervangen worden door nieuwe tegels die zeer sterk aanleunen bij het bestaande uitzicht en kleurpatroon.
