KLIMAATWIJK MECHELEN

MECHELSE VESTEN

EINDRAPPORT - BIJLAGEN

Haalbaarheidsstudie naar de mogelijkheden voor renovatie van het appartementsgebouw gelegen te 2800 Mechelen, Olivetenvest 37, als casestudy in kader van het project Klimaatwijken: Ruimte voor energie langs de Mechelse Vesten

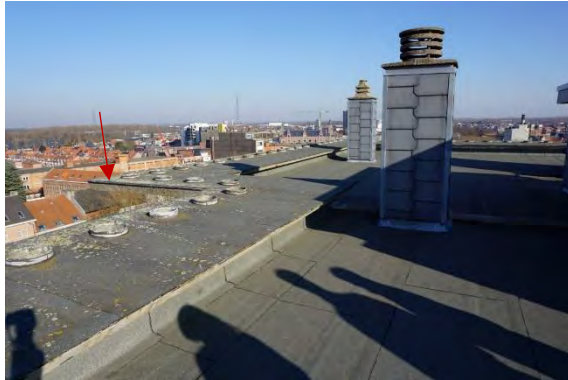
- Lokaal blootliggende wapening op delen van de kroonlijst
- Plaatselijke scheuren in het beton van de kroonlijst
- Algemene vervuiling, plaatselijke mosvorming
- Sterke vervuiling en lokale betonrot op de prefab afwerkingskappen bovenop de schachten

Foto 02 - Blootliggende wapening kroonlijst

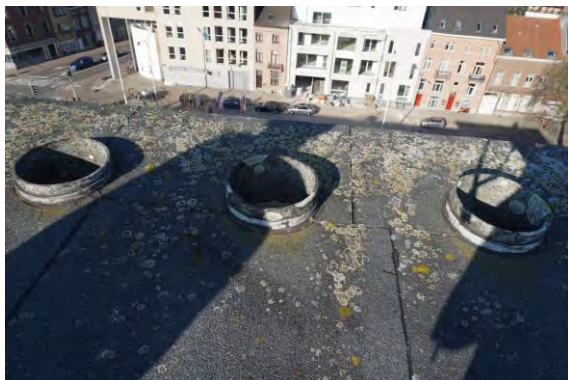
Foto 04 - Aansluiting kroonlijst met burelen Oliveten I (Olivetenvest 39) – NB buizen bij burelen verwijderd

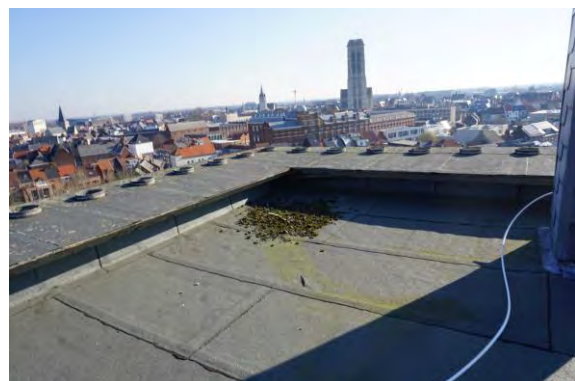
Foto 07 - Vervuiling t.h.v. tappunt & slordige aansluiting met burens van dichting op schouwafdek

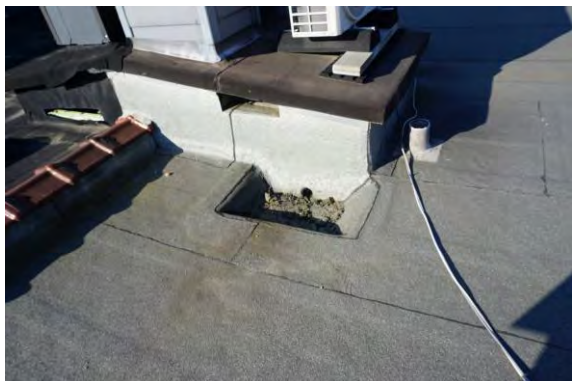
Foto 08 - Afwerking schouw boven centrale schacht

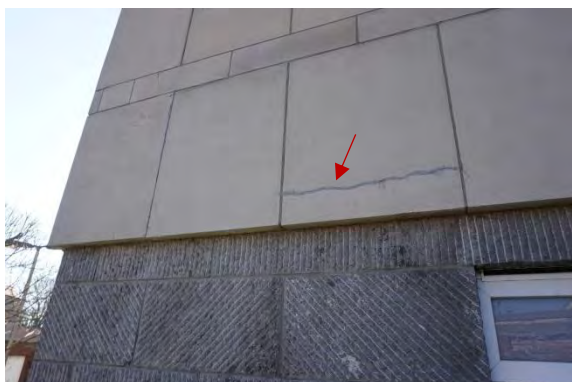
Foto 24 - Barsten in natuursteen

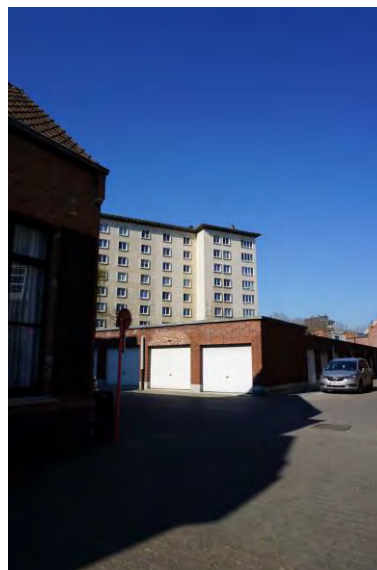
Foto 35 - Overzicht van de 3 gebouwen, v.l.n.r. Oliveten III, I en II

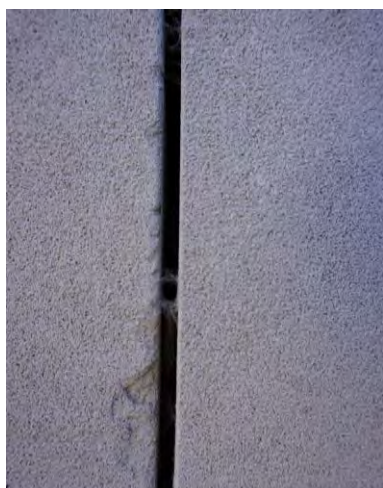
Foto 48 - Dikte paneel tot binnenspouwblad ca. 7 cm, gemeten in verticale voeg vorige foto

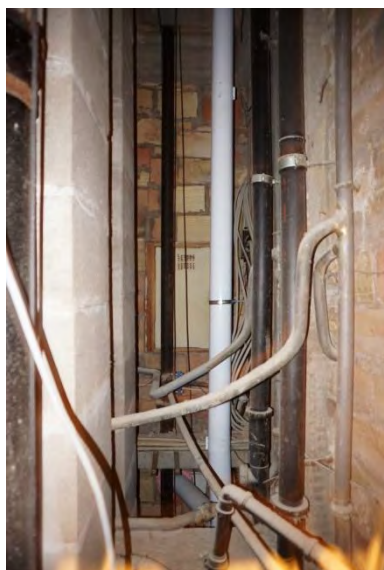
Er is geen collectief ventilatiesysteem aanwezig in het gebouw. In de badkamers is typisch een lege ventilatieschacht aanwezig die moet zorgen voor natuurlijke verluchting. Zoals in § 3.3 vermeld is er in de meeste nieuwe ramen geen ventilatierooster voorzien. Ook een mechanische afvoerinstallatie is in de (meeste) appartementen niet aanwezig.

Foto 72 - Statische verluchting in badkamers

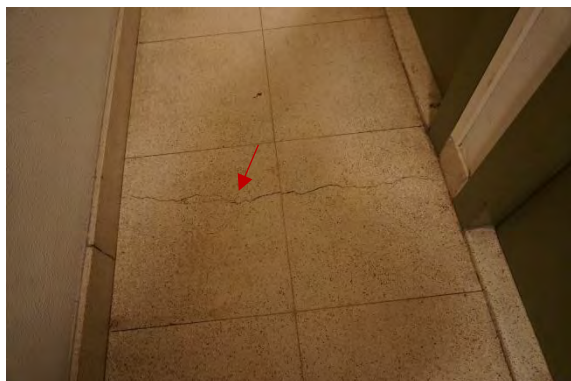
- Plaatselijke barsten en andere gebreken in de gemeenschappelijke gang. Algemeen verouderde afwerking.
- De deuren tussen de gemeenschappelijke gang en de traphal richting liftmachinekamer, net als de inkomdeuren van de appartementen, zijn niet voorzien als branddeuren.

Foto 96 - Geen compartimentering naar liftdeuren

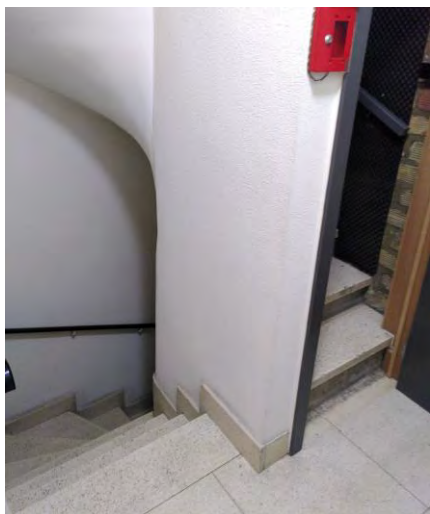
Foto 98 - Branddeur EI30 naar stooklokaal

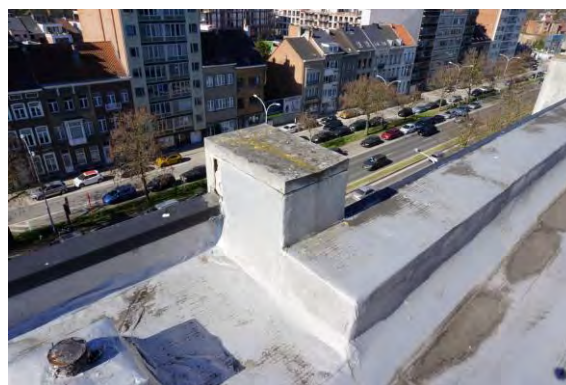
Foto 07 - Stuk zandsteen ontbreekt boven opstand

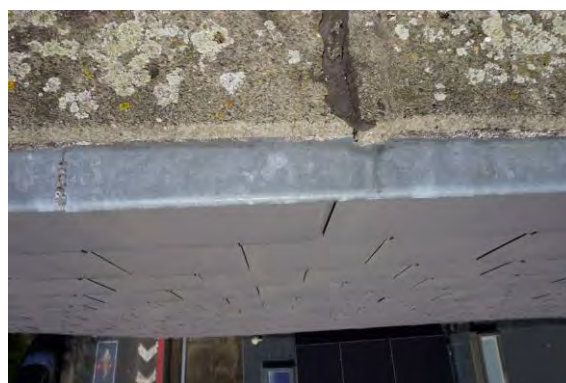
Foto 09 - Aansluiting deksteen met vloeibare dichting

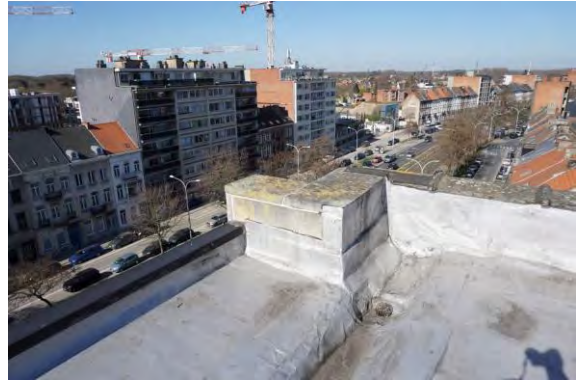
Foto 17 - Risico tot insijpelen van water

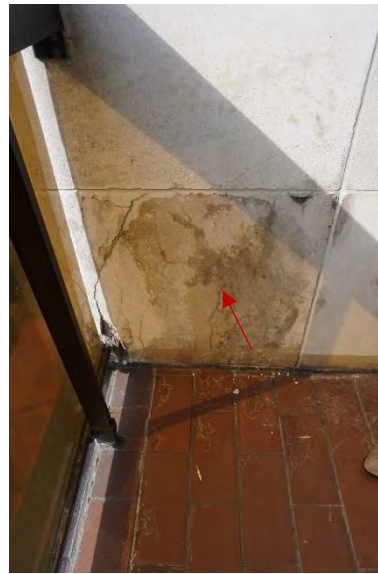
- Op één van de bezochte appartementen, app. 4L, lijkt het erop dat op de tegels van het terras historisch een vochtwerende beschermingslaag is aangebracht. Deze is ook opgetrokken over ca. 10 cm op de natuursteen panelen van de opstand van het terras. De beschermingslaag is ondertussen echter volledig verweerd.

Foto 68 - Resten dichtingslaag / waterafstotende behandeling tegels

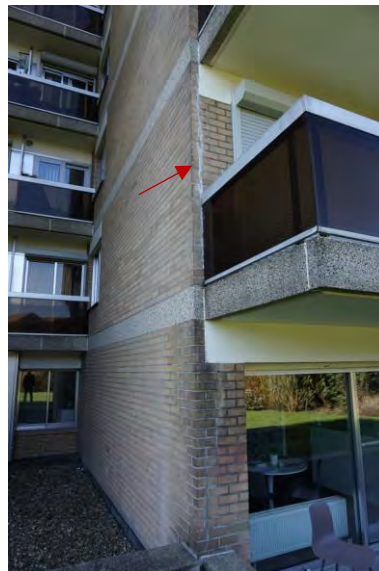
- Er is een terugkerend schadepatroon aan het gevelparement: op bijna alle plekken merken we in mindere of meerdere mate een doorlopende verticale barst in de buitenhoek van de naar voor komende volumes, grenzend aan de terrassen van de slaapkamers. Het lijkt erop of deze hoek naar buiten geduwd wordt door de betonbalk / het terras van de slaapkamers.

Foto 73 - Verticale barst in gevelsteen

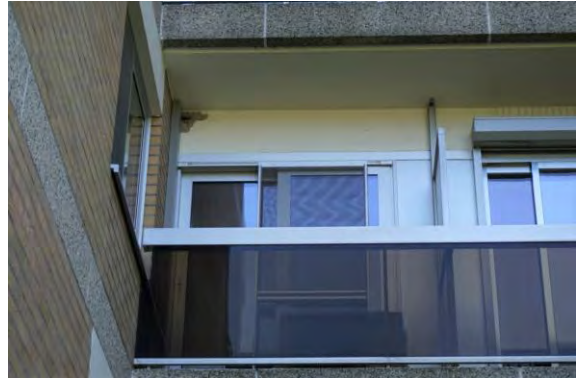
- Plaatselijke betonschade op de balk boven één van de ramen vanaf de keuken. Wellicht is dit eerder accidenteel van aard aangezien hiertegen iets is bevestigd.

Foto 75 - Betonschade aan balk boven raam keuken (vanwege bevestiging element tegen gevel?)

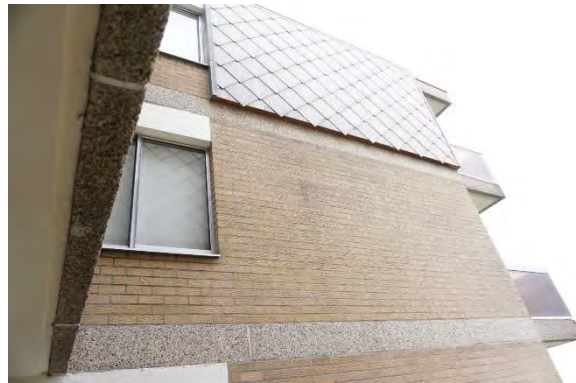
Voor de verdieping onder het dak zijn de zijgevels van de inhammen in alle gevallen afgewerkt met een bijkomende afwerking in leien. Door de beperkte dikte van het totale pakket gaan we uit van een niet-geïsoleerde opbouw. Het is niet duidelijk wanneer deze leien zijn geplaatst en waarom, geen van onze gesprekspartners tijdens de plaatsbezoeken kon hier uitsluitend over geven. Gezien de schade aan de steen waarmee de bovendakse volumes zijn afgewerkt (zie §3.2 over het dak), is het mogelijk dat zich hier hetzelfde voor heeft gedaan, door de bijkomende regenbelasting ten opzichte van de rest van de achtergevel.

Foto 77 - Leien bovenste verdieping – beperkte opbouw

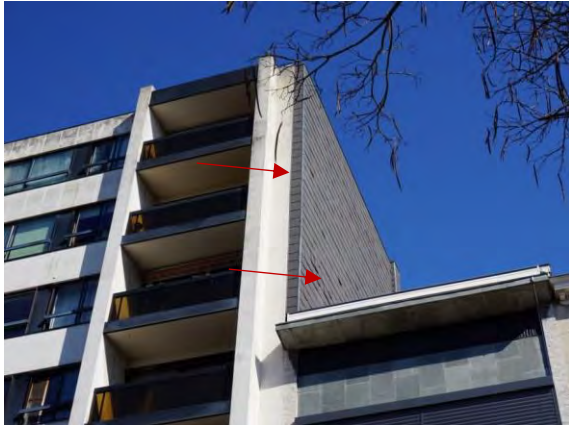
Boven de buur rechts is een afwerking in leien zichtbaar. We gaan ervan uit dat deze tegen een soortgelijke metselwerk wand geplaatst zijn als bijkomende bescherming tegen slagregen. Gezien de beperkte dikte, zoals vanaf het dak zichtbaar, gaan we ervan uit dat dit een niet-geïsoleerde opbouw is. Vanaf de straatzijde zien we geen ontbrekende of volledig losgekomen leien, al zijn er wellicht een aantal die beginnen te lossen.

Foto 101 - Rechter zijgevel – leien – plaatselijk loskomende leien

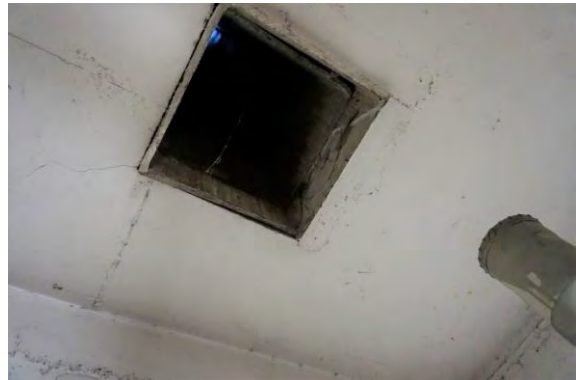
- De storkokers bestaan uit asbesthoudende delen (gebonden asbest). Volgens de asbestinventaris is dit het enige vastgestelde asbest in de gemeenschappelijke delen van het gebouw: de leidingsisolatie zou geen asbest bevatten.

Foto 108 - Vroegere vuilschacht - asbesthoudend

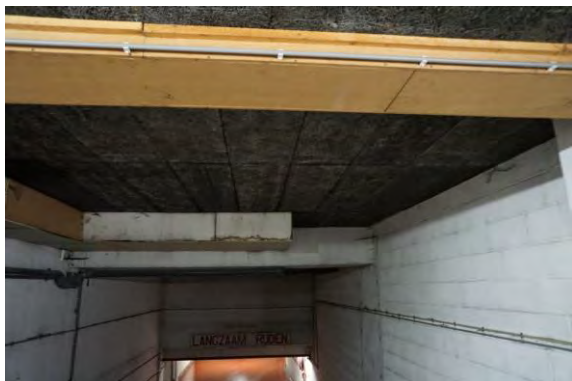
Foto 149 - Plafond parkeergarage –
houtwolcementplaten dikte ca. 5 cm

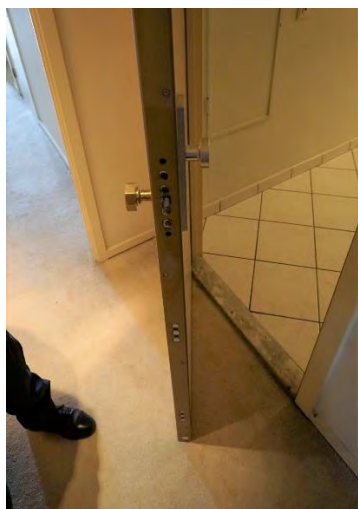
Foto 156 - Niet brandveilige inbraakwerende deur
