**OPEN OPROEP** tot kandidatuurstelling  
00 **2201 C**

volledige studieopdracht voor de reconversie van het voormalig Dominicanenklooster  
en aanhorigheden tot een ontmoetingsplaats en centrum voor sociale economie, armoede, diversiteit en wijkwerking,  
te Antwerpen

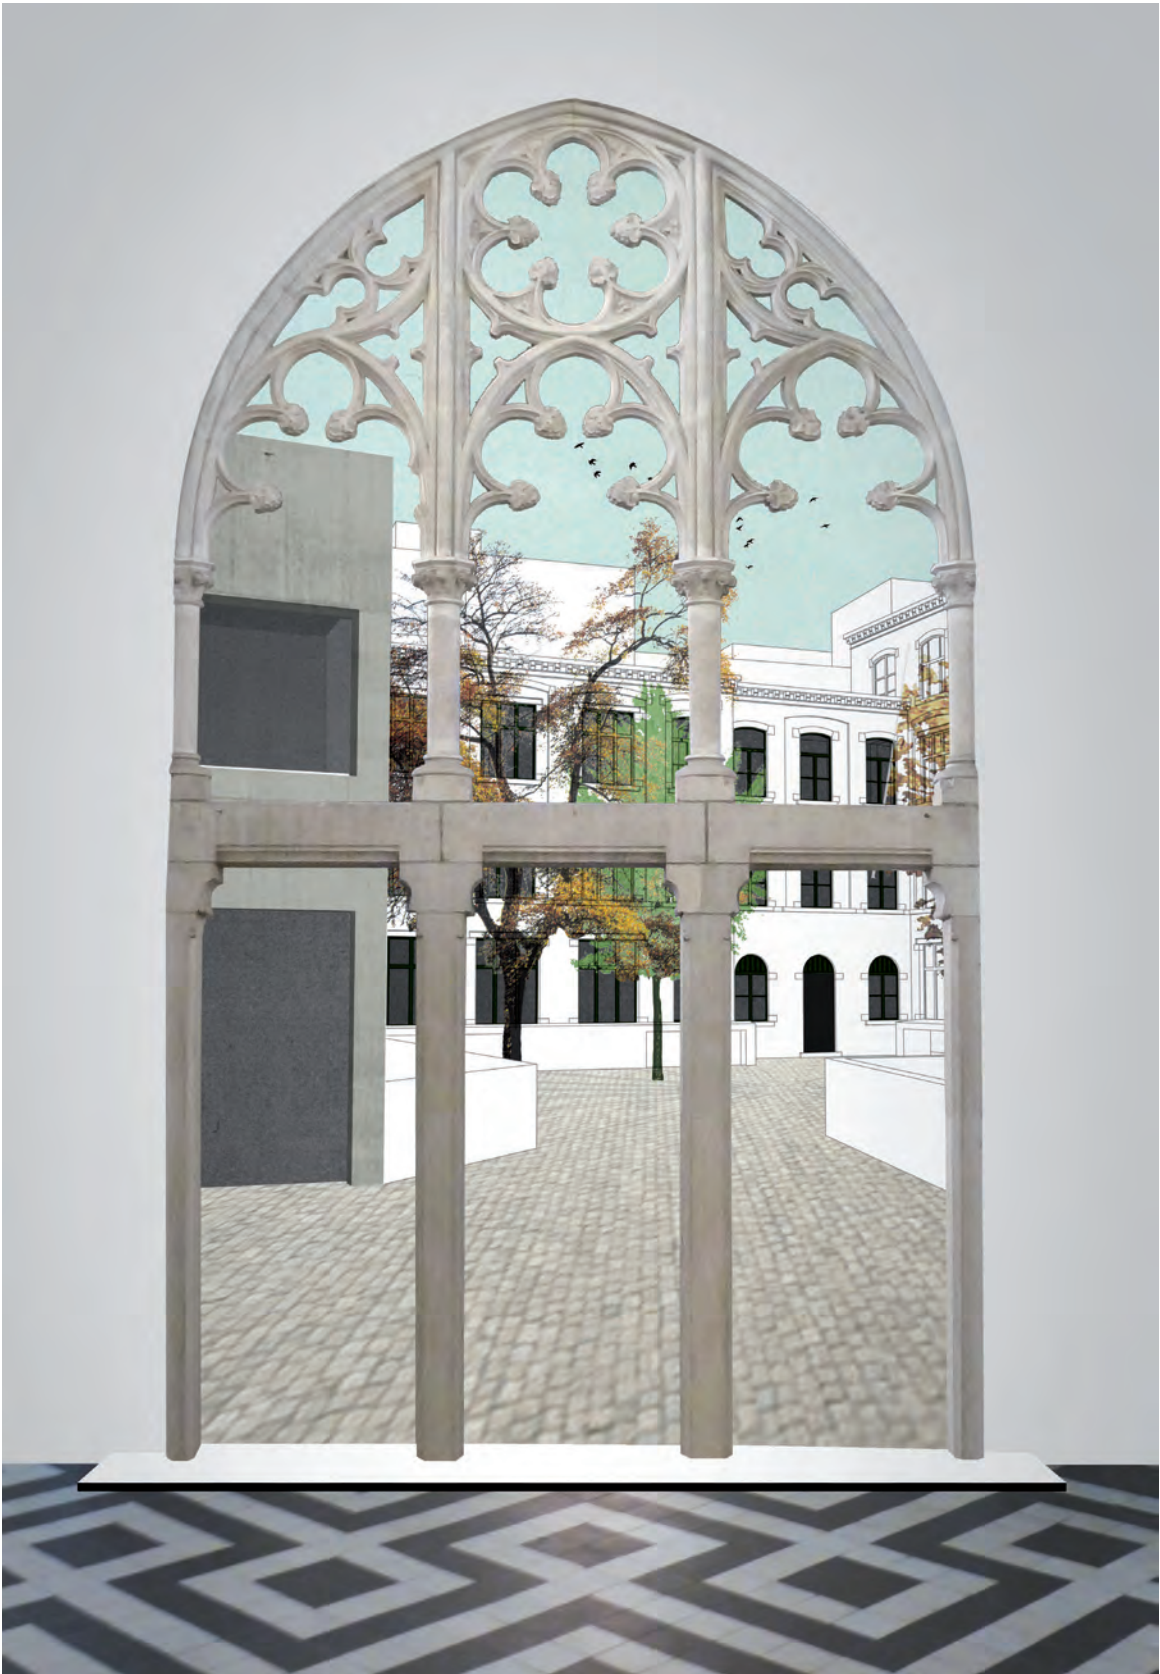
Beeld vanuit de Sint Domenicuskerk doorheen het neogotische maaswerk, zicht richting de kloostertuin. Kerkkoor en tuin bevinden zich op hetzelfde niveau.

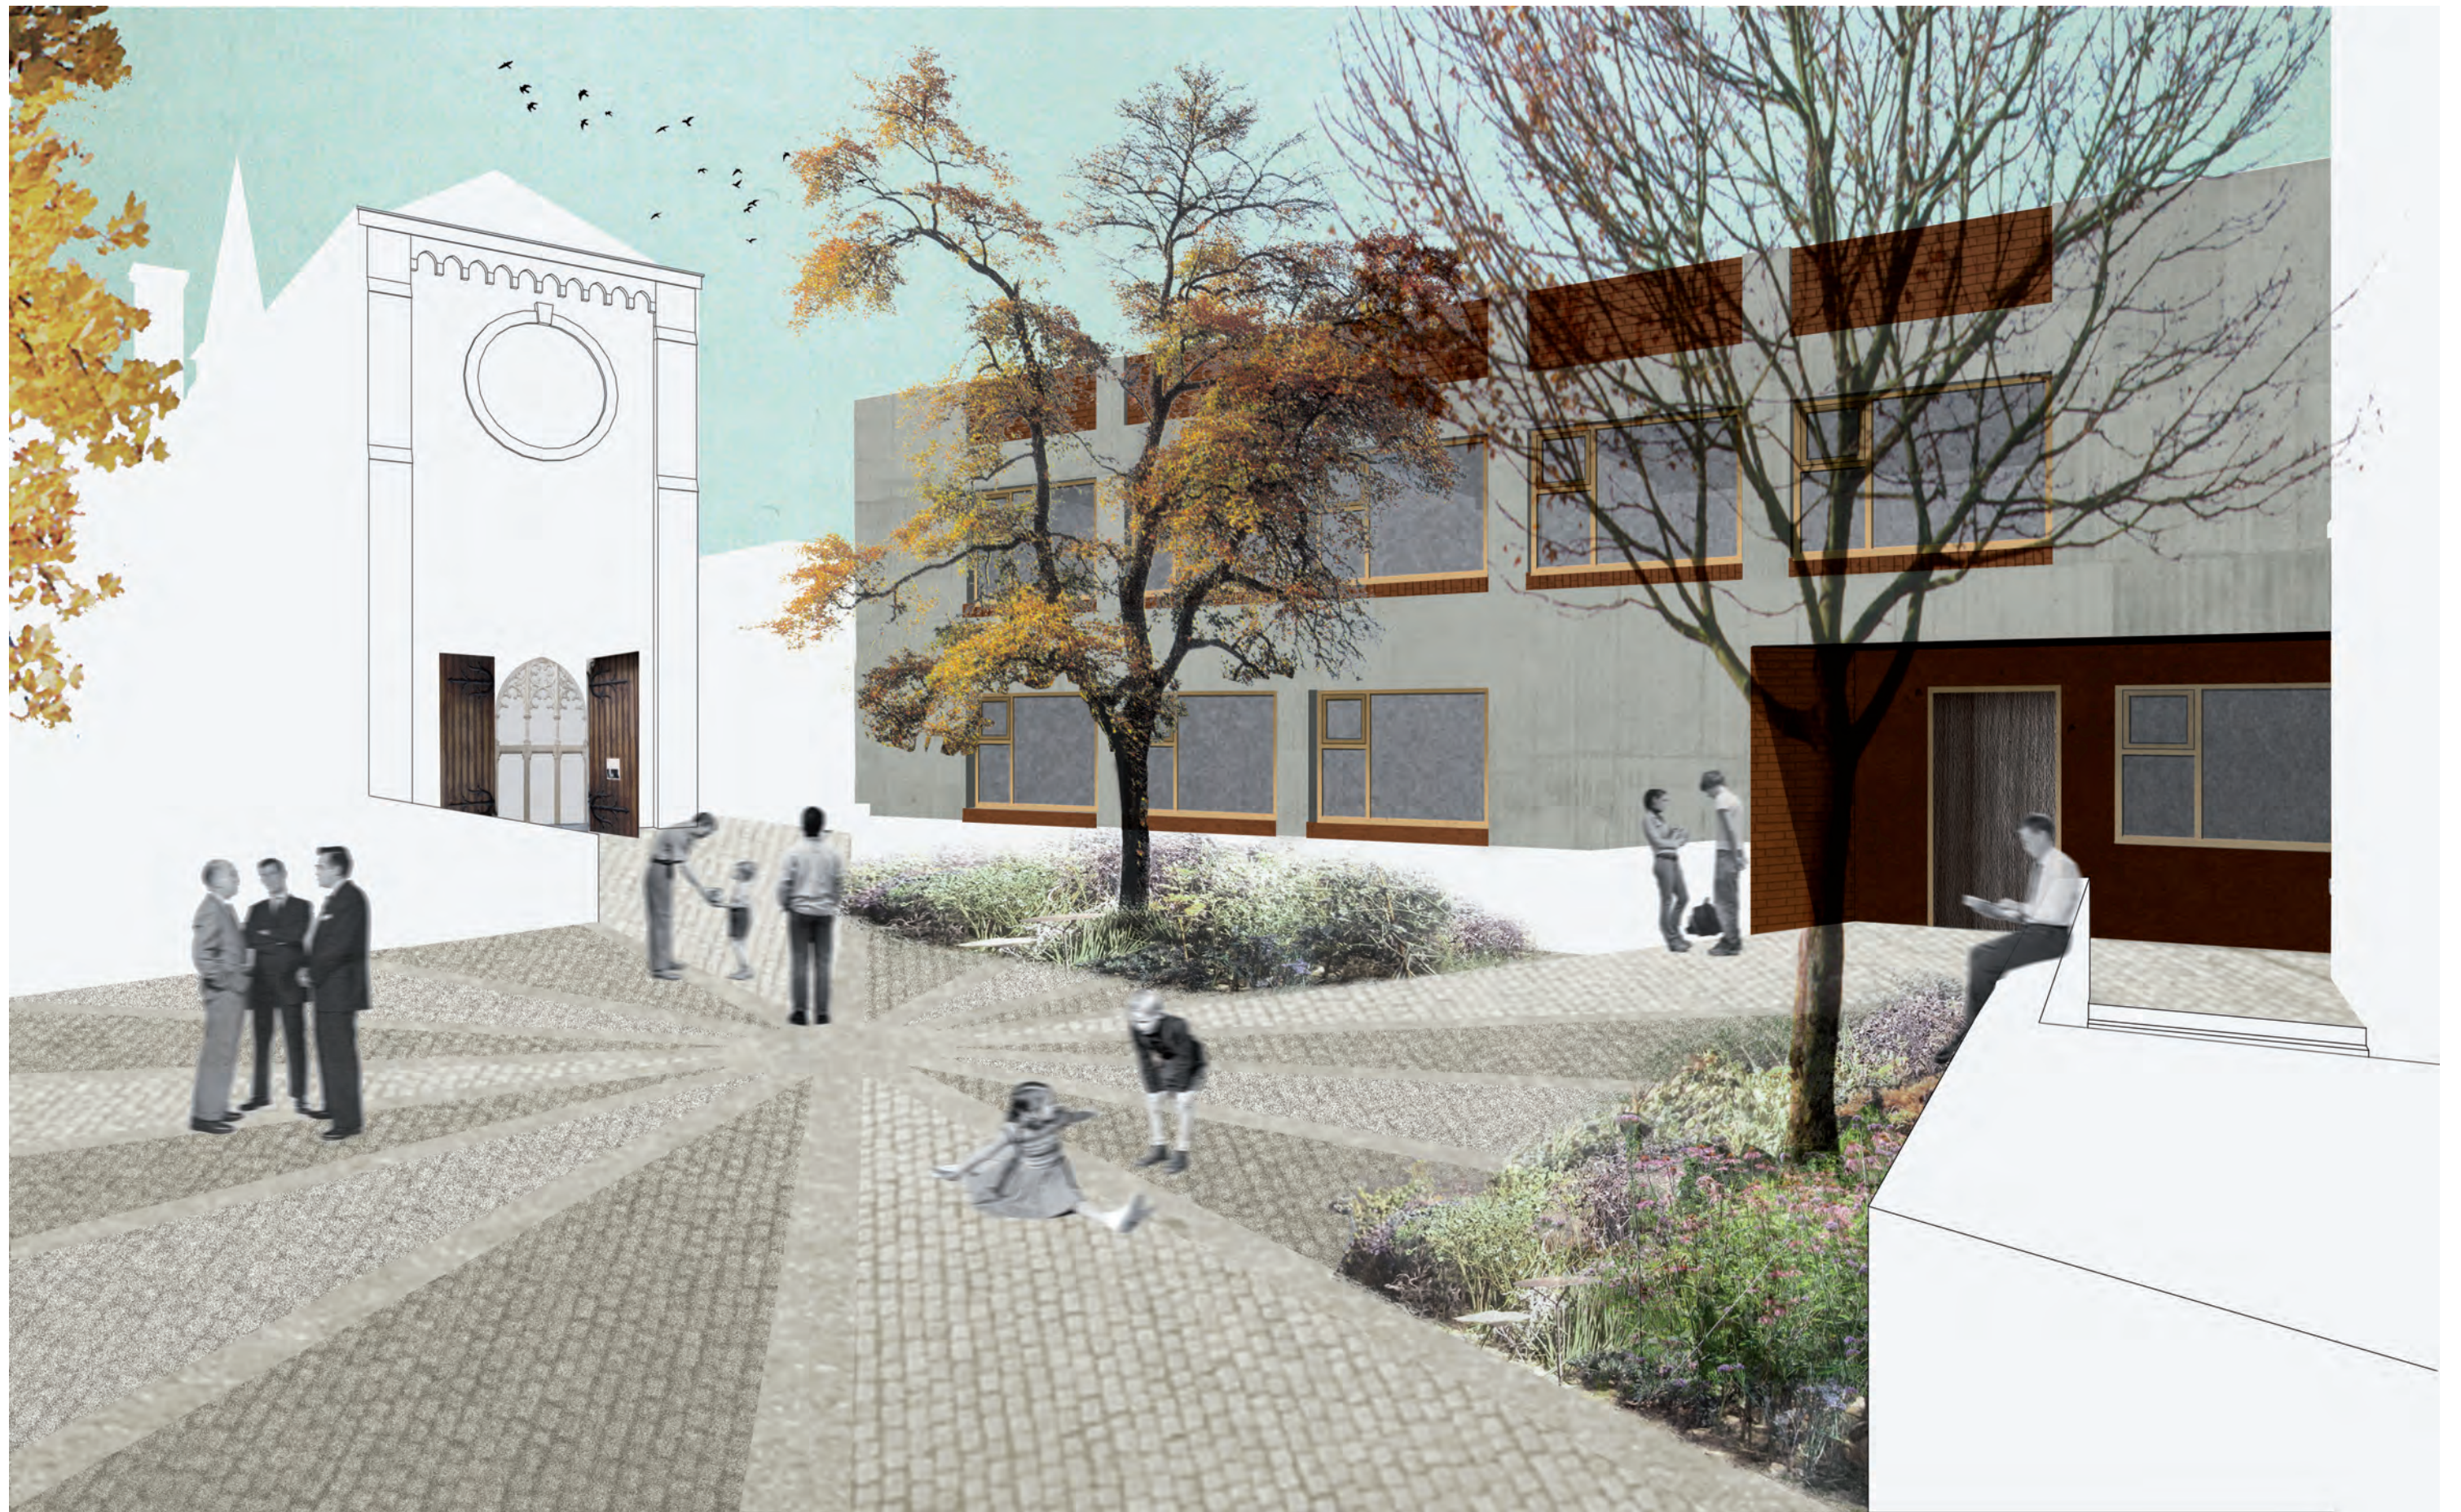
Zicht op de binnentuin met de restaurantvleugel en de doorsteek naar de Sint Dominicuskerk

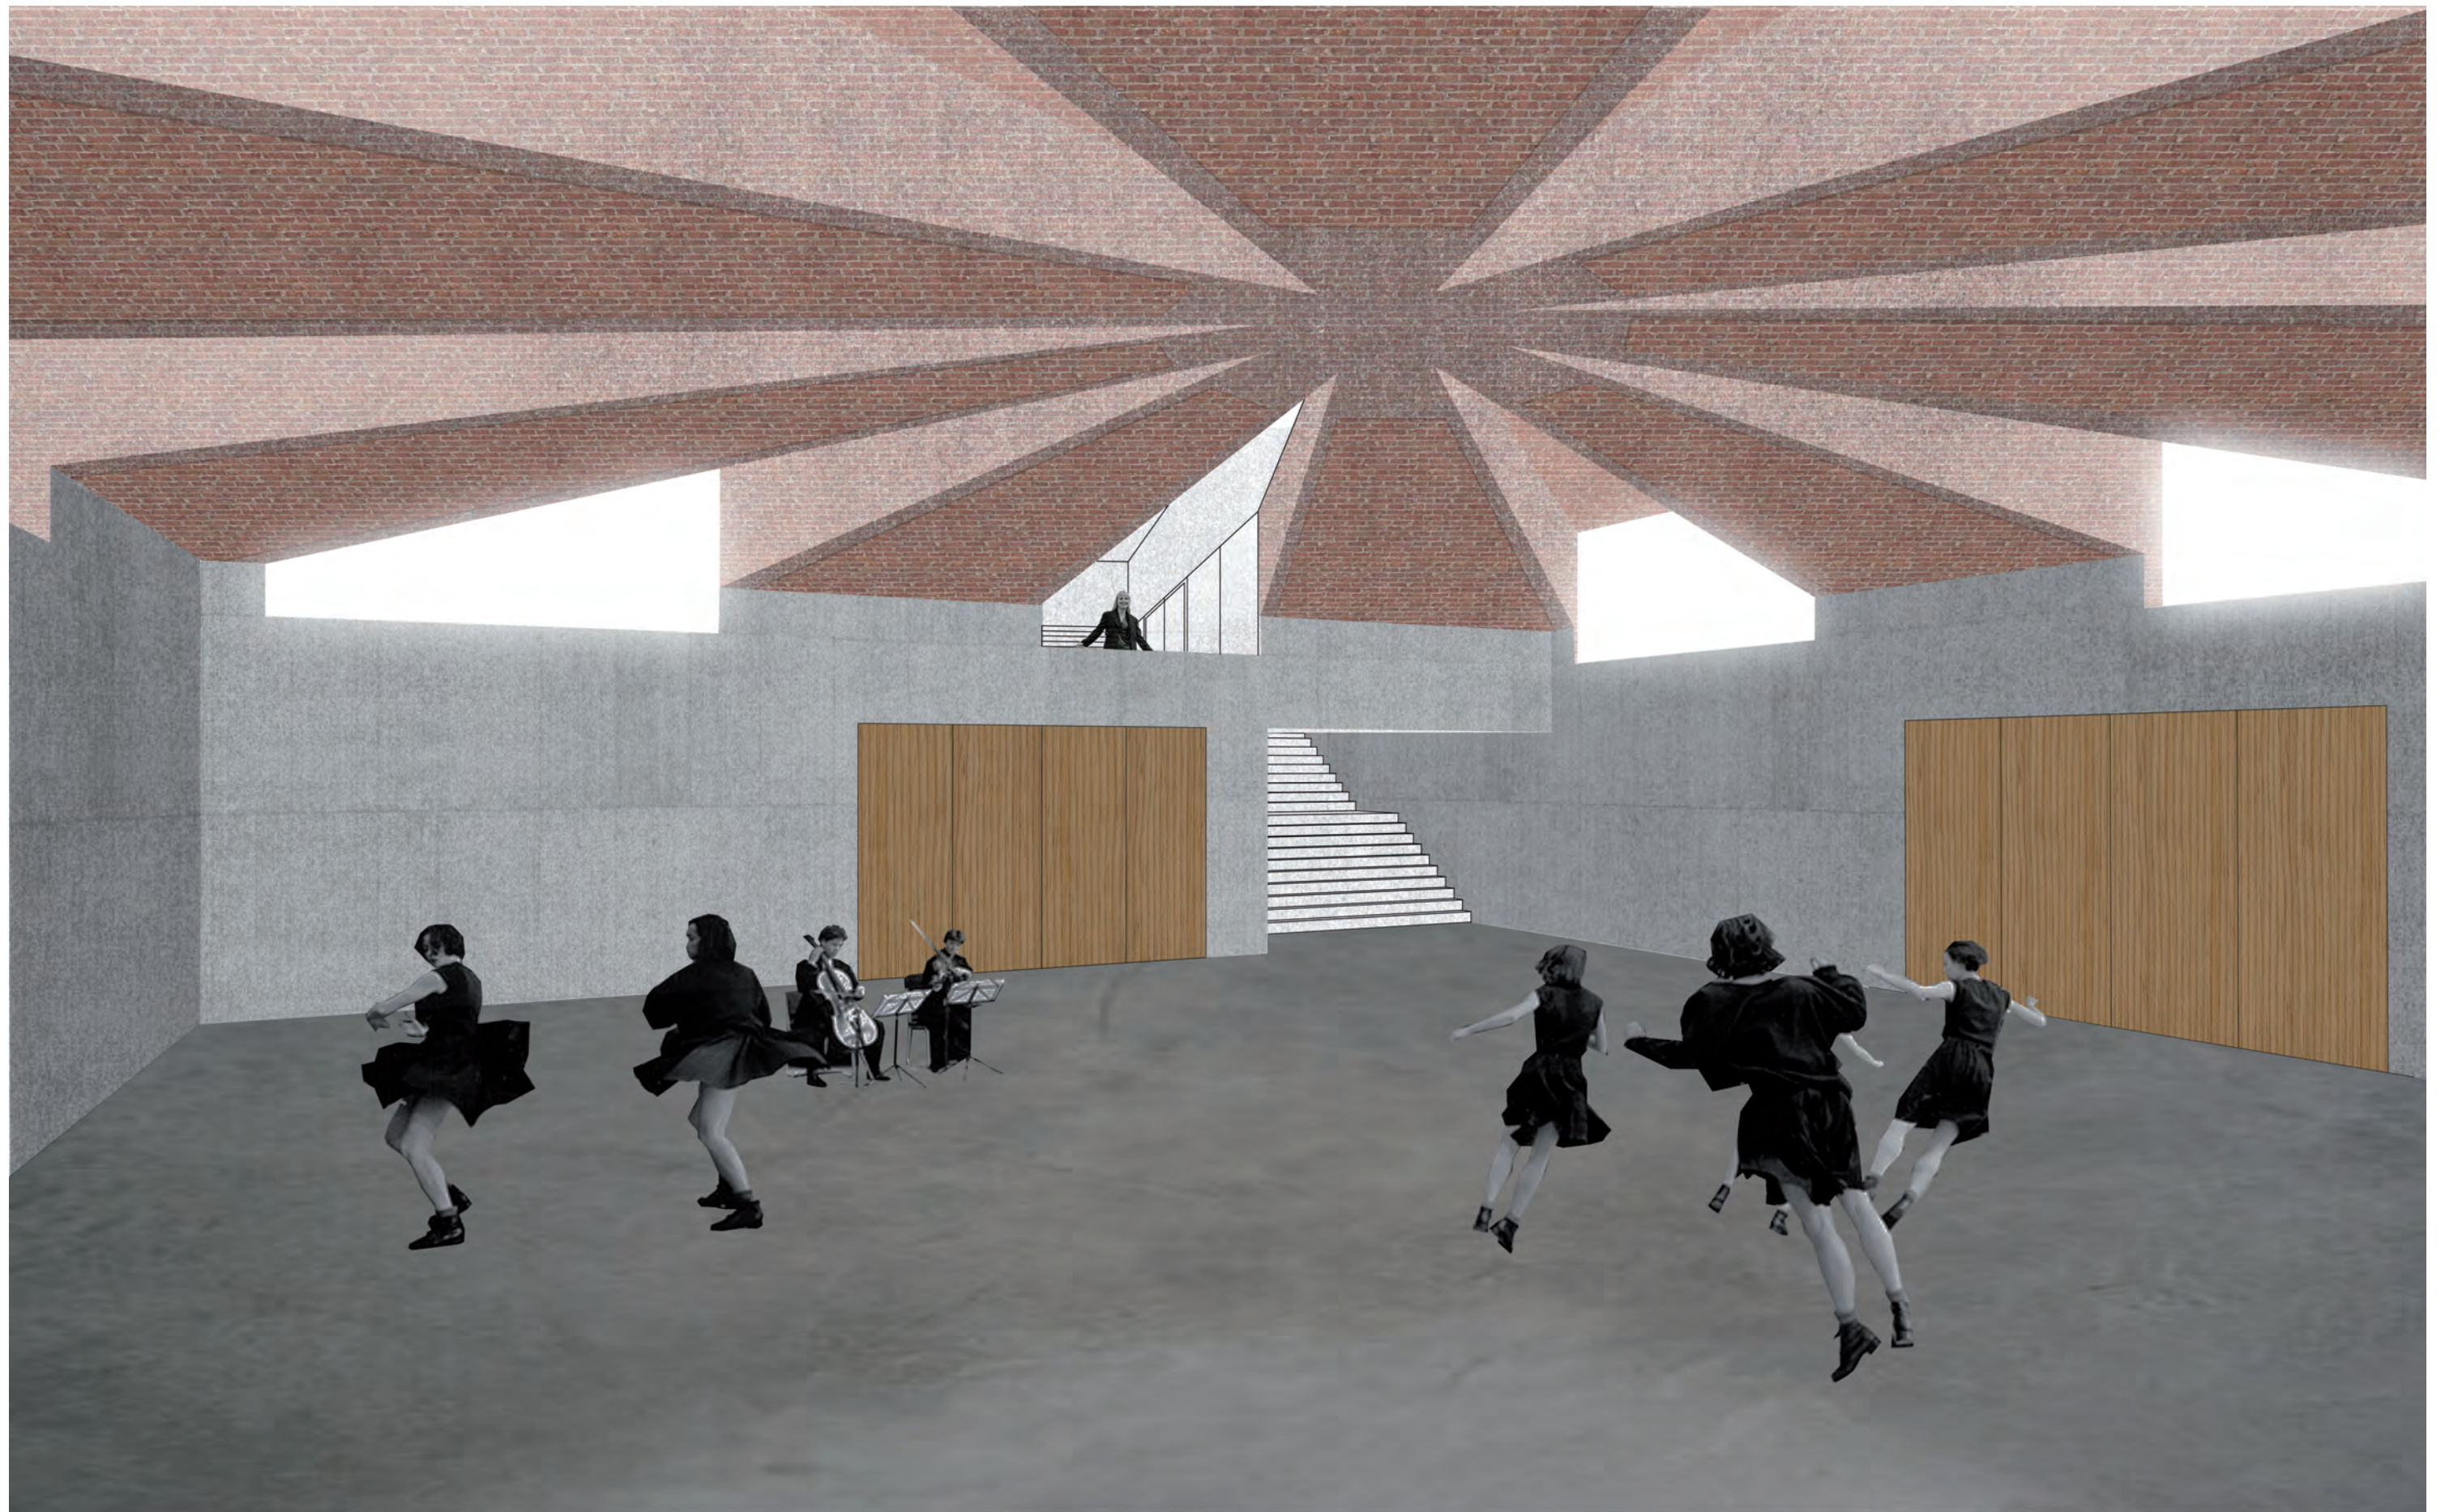
Zicht op de polyvalente zaal en het betongewelf met verloren baksteenbekisting

De crypte wordt voorzien van een karakteristiek betongewelf met verloren baksteenbekisting, waarin holle en volle dakdelen alterneren. Dit vertrapend gewelf is de doordruk van het klassieke centraalplan van een kloostertuin, met een gemarkeerd centrum en diagonale doorsteken. De holle dakdelen trekken natuurlijk licht binnen in de ondergrondse zaal. De volle dakdelen zijn grote bakken gevuld met substraat waarin struiken en kleine bomen kunnen worden aangeplant.

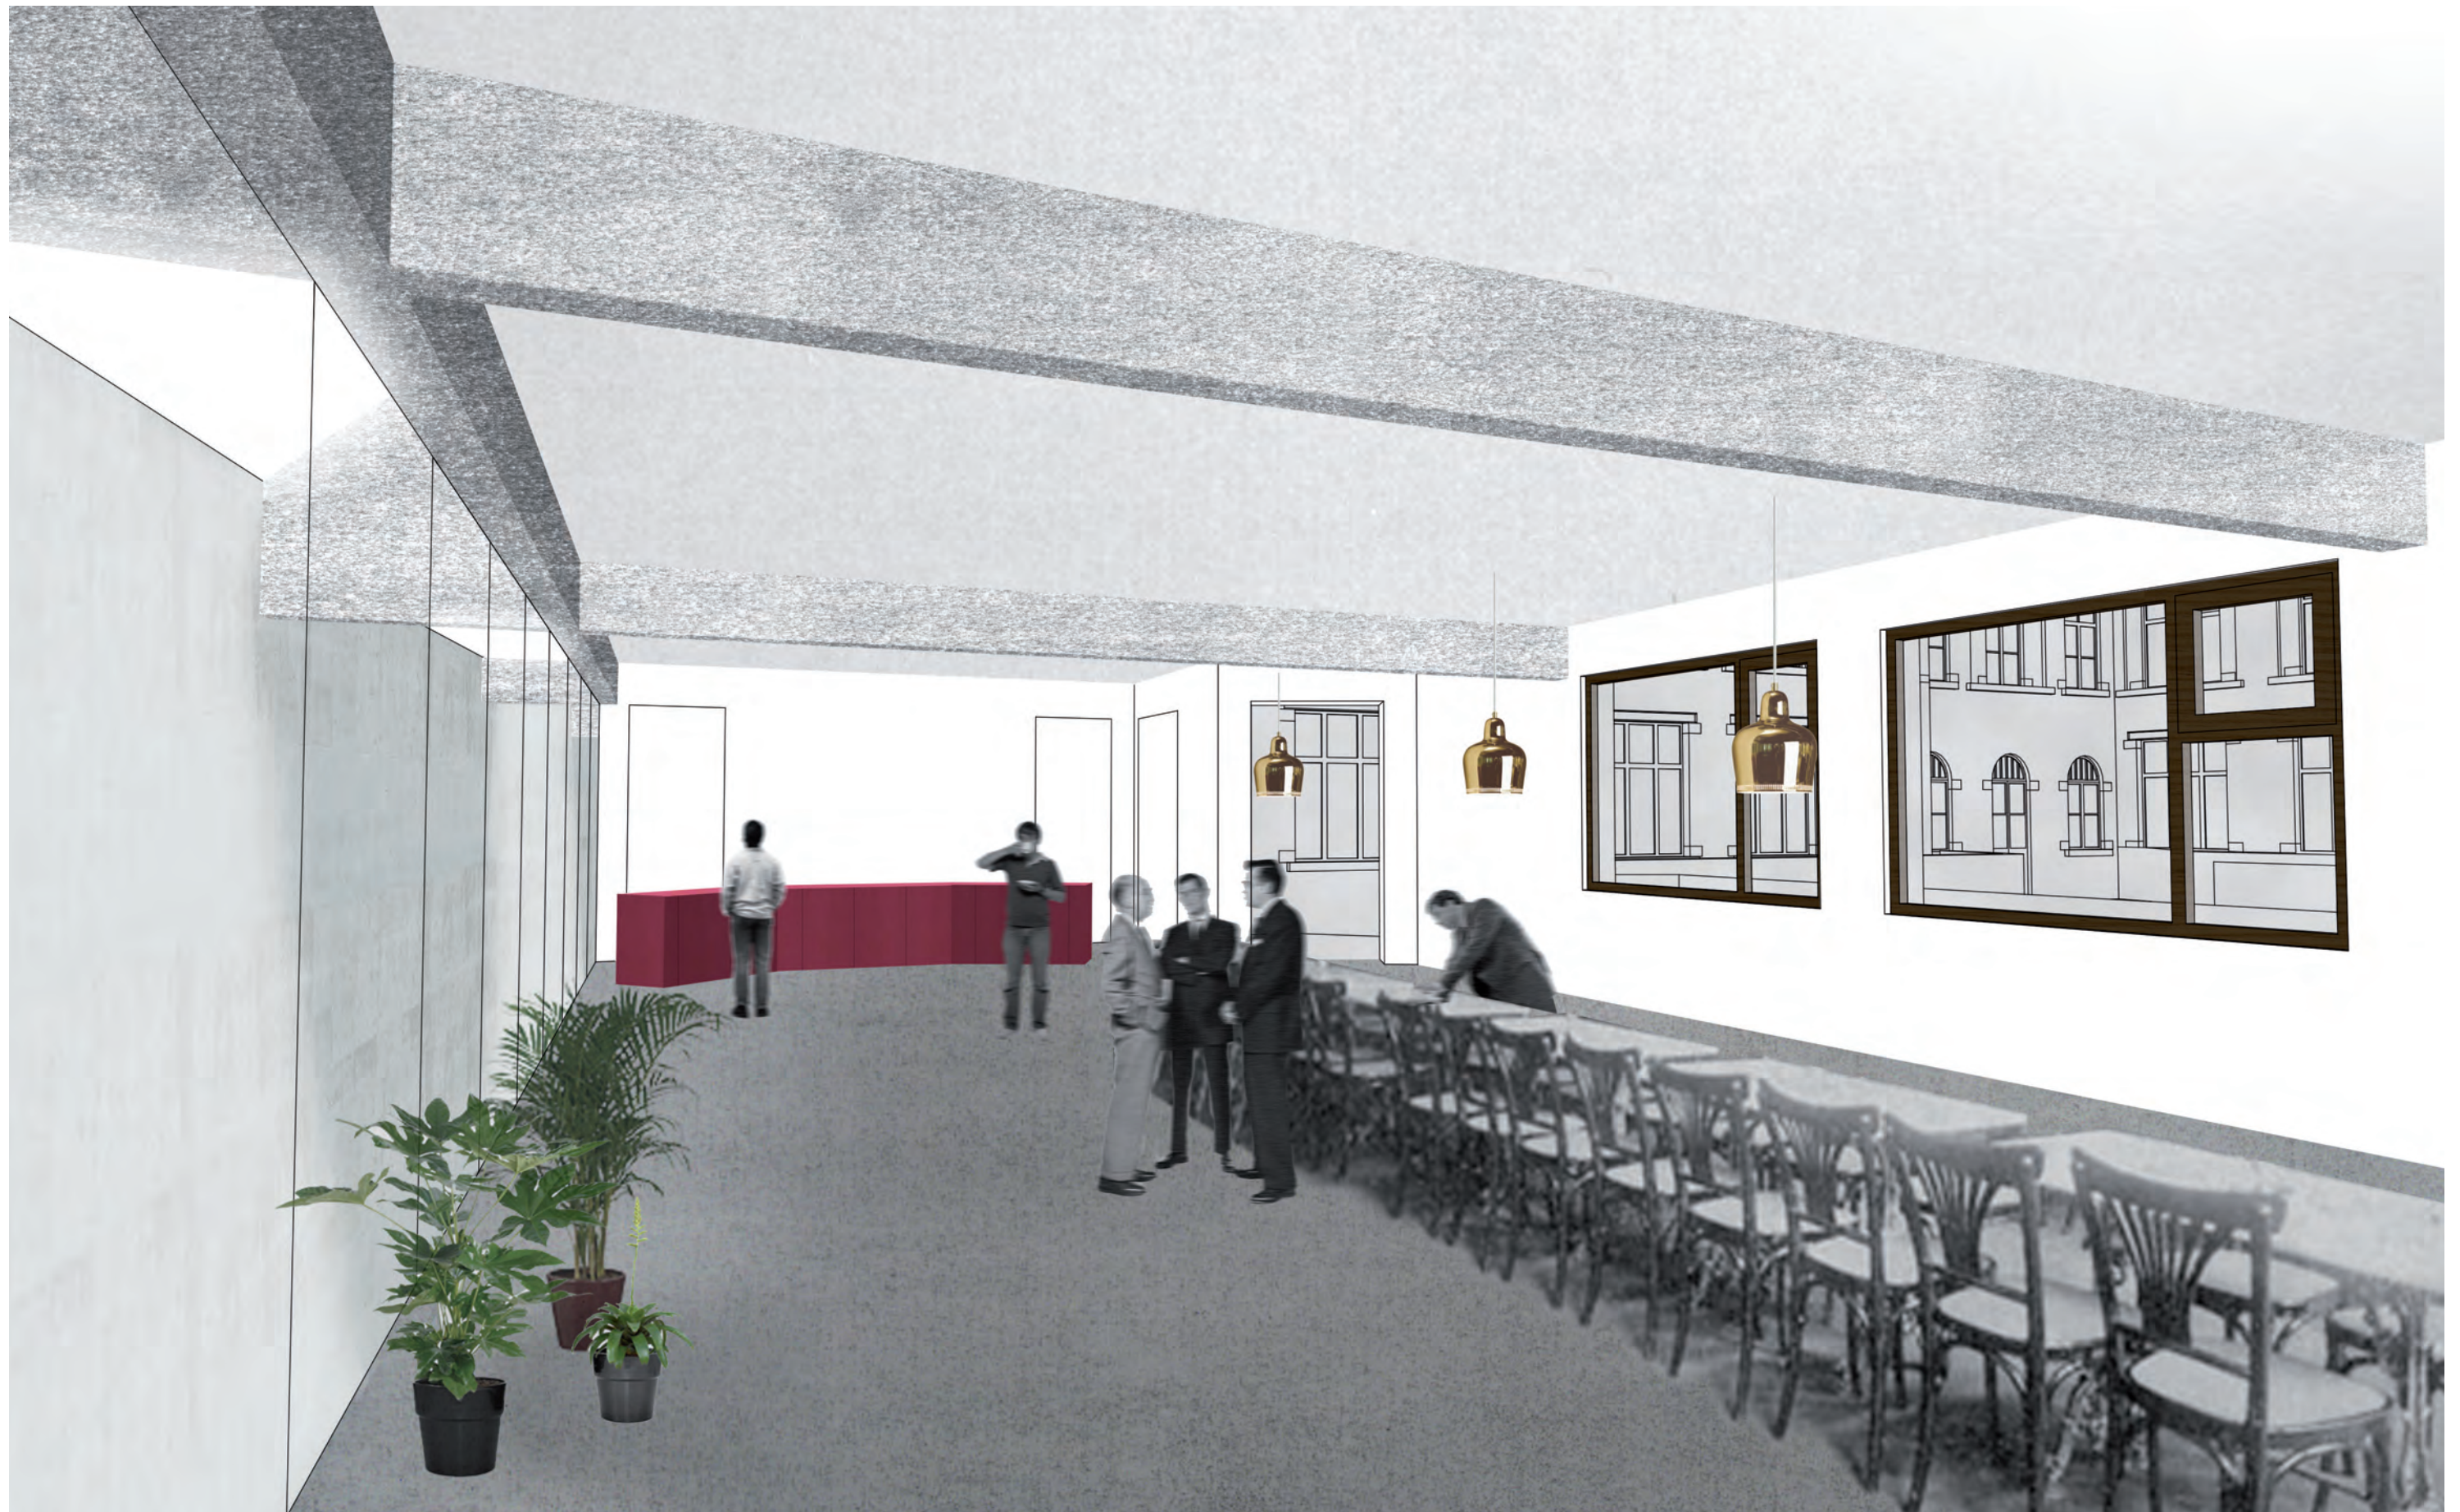
Zicht in het restaurant met links de vide met lichtkanonnen en rechts het contact met de binnentuin

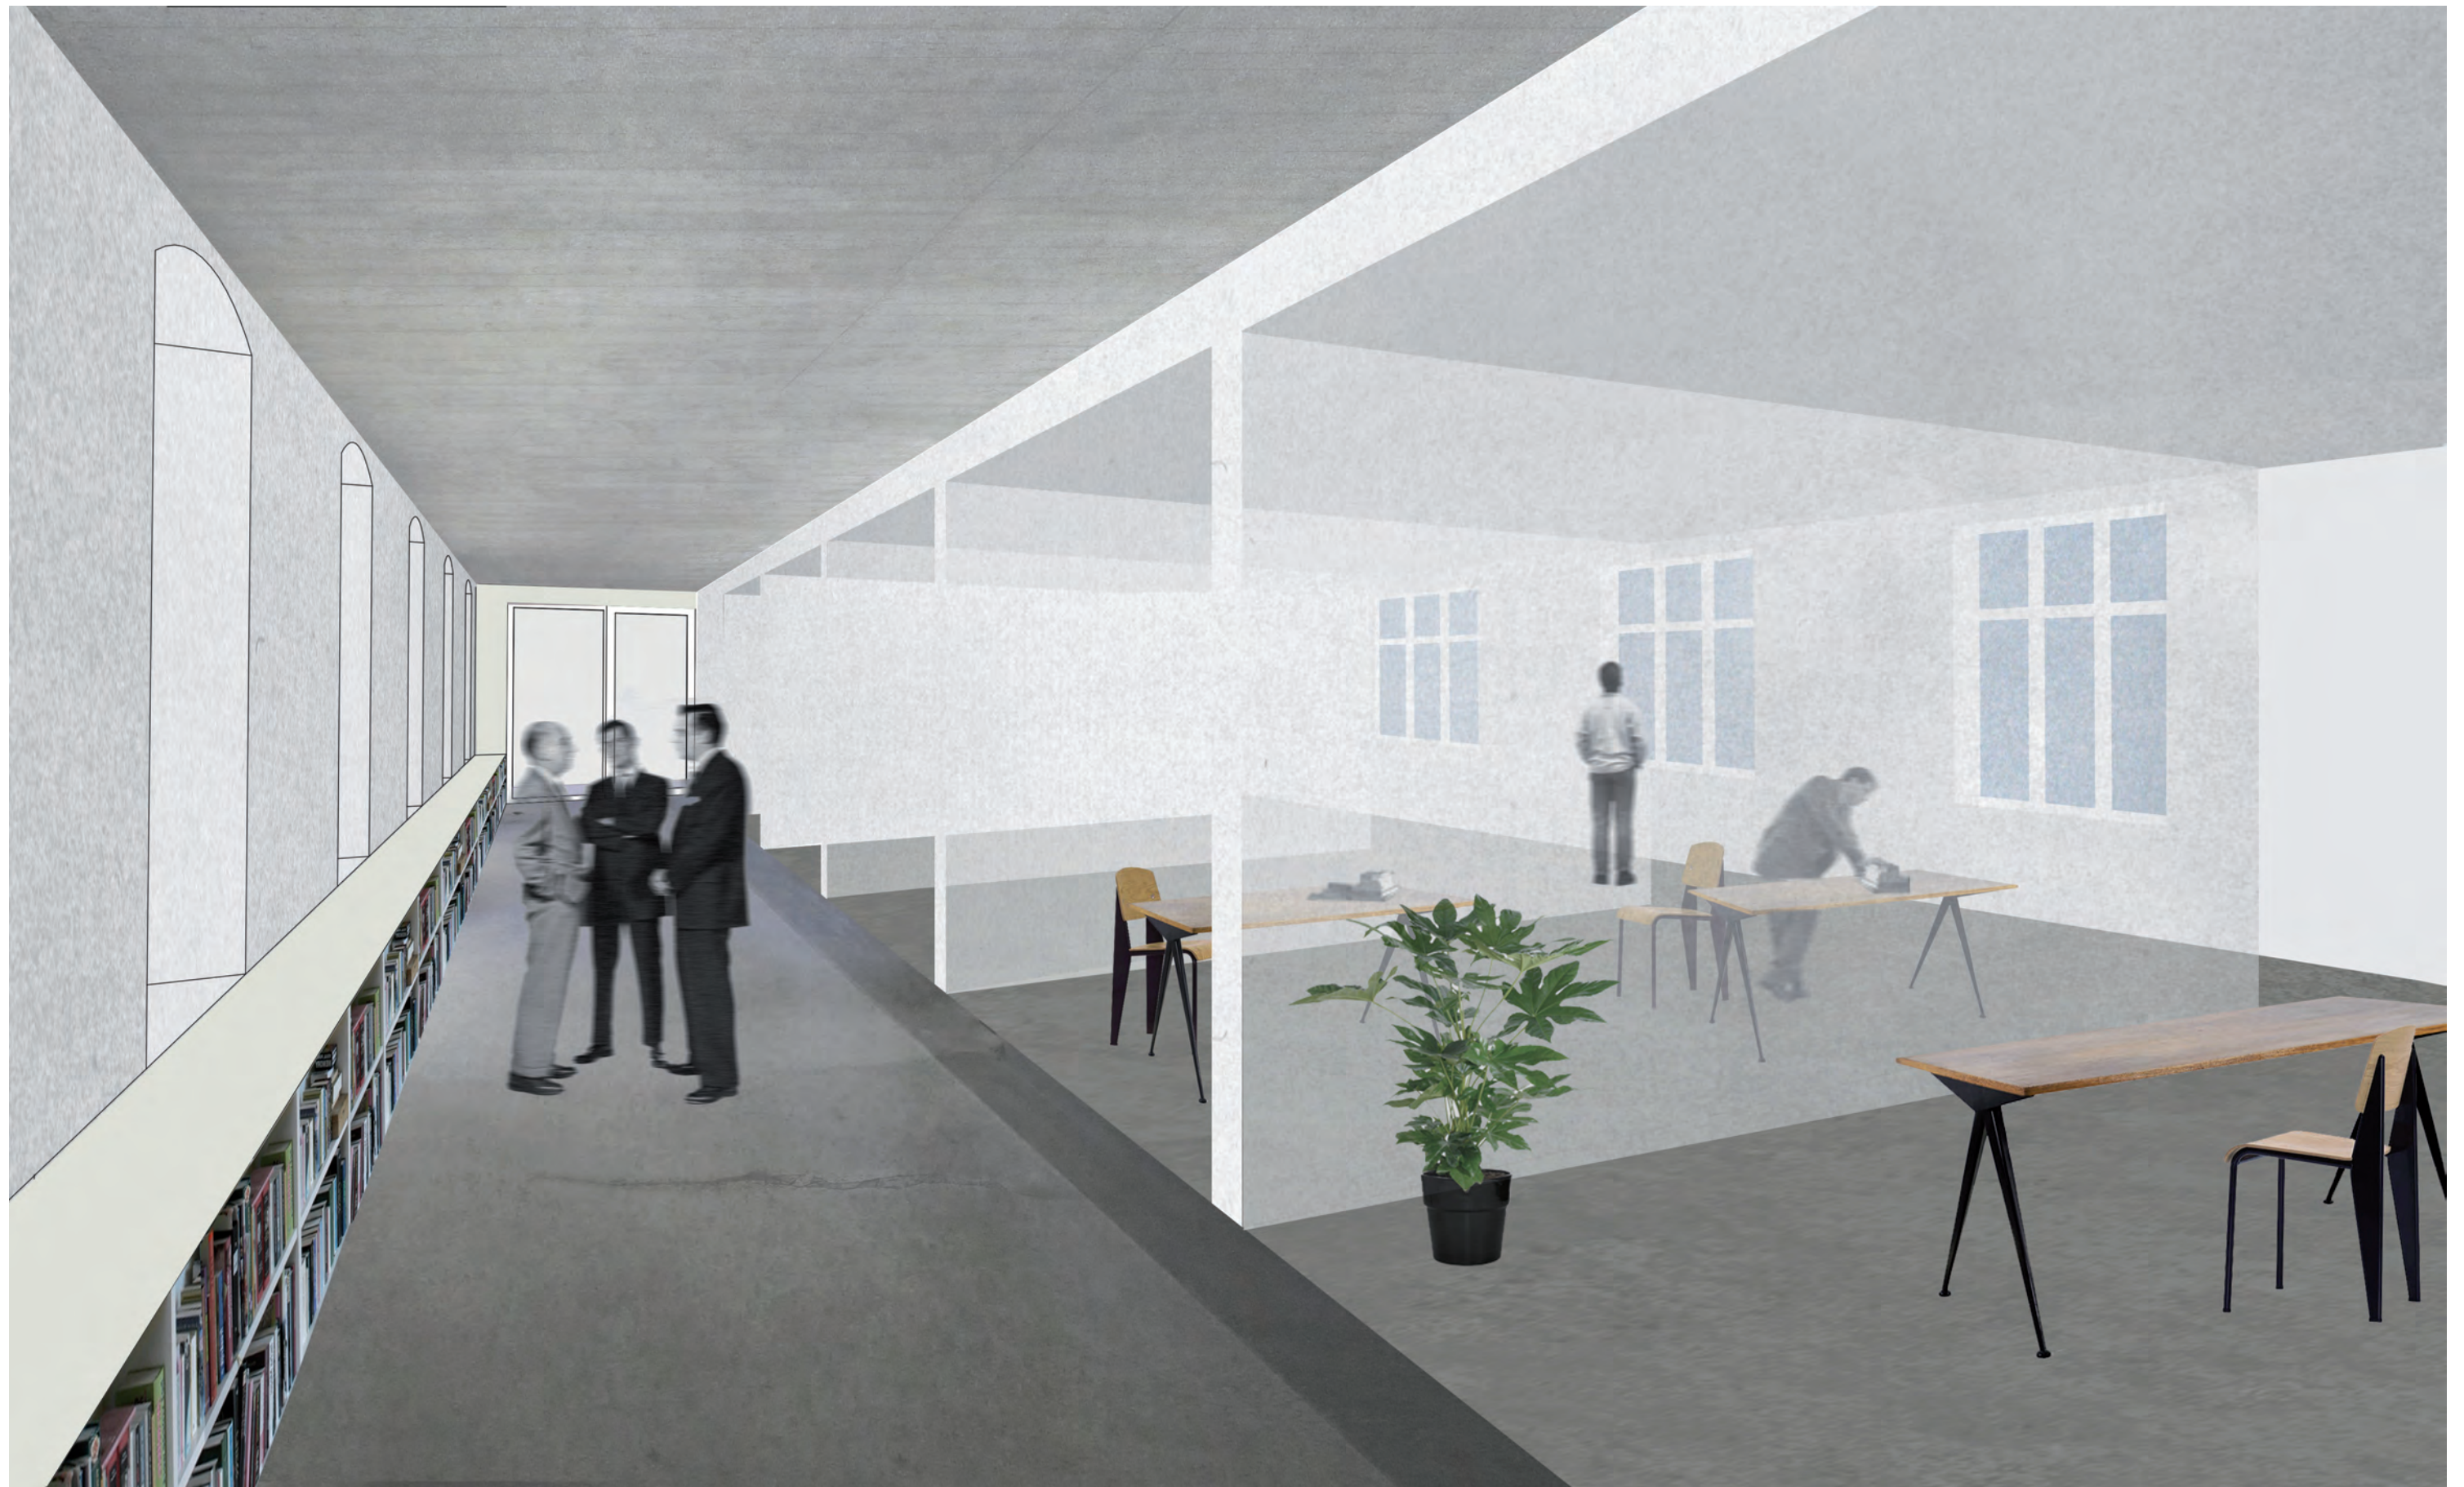
Zicht op een cluster in een vleugel van het oude klooster: de dwarse schotten tussen de cellen worden bewaard en de gang opgenomen in de kantooroppervlakte

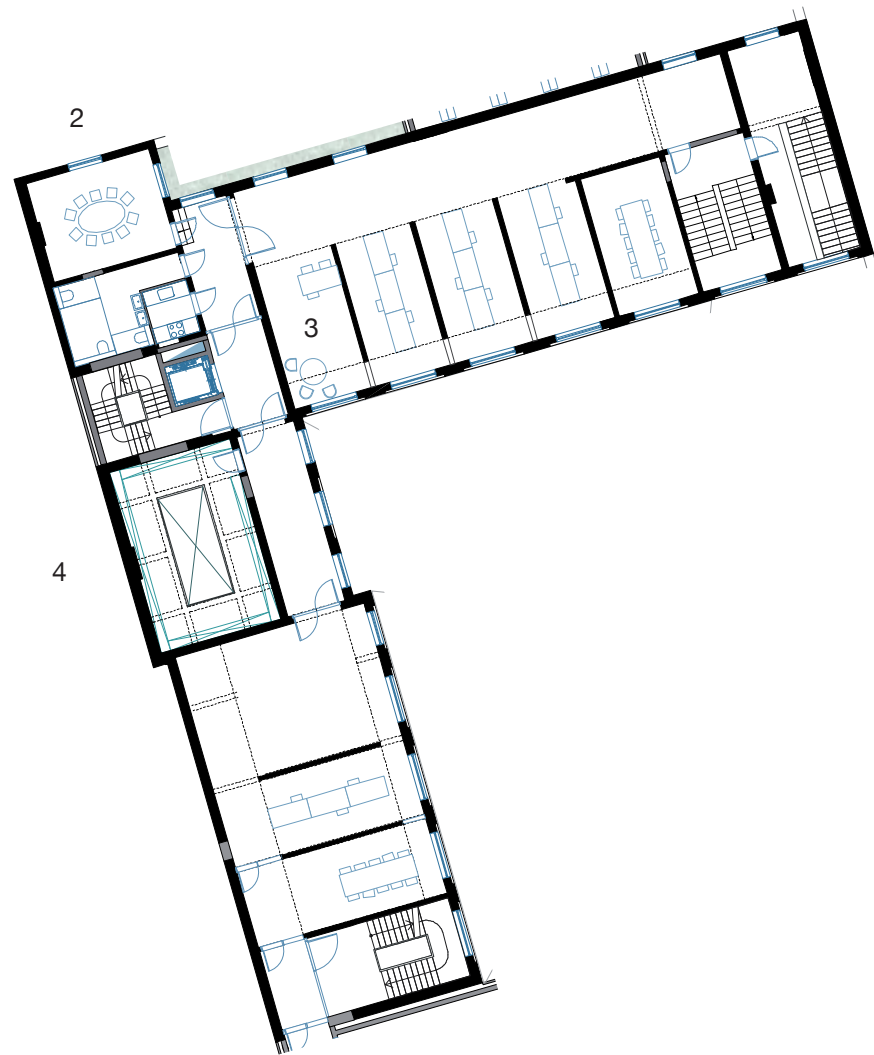
**Verdieping 1 Clusters - 1/300**

Overzicht van de clusters:

- Niveau 0: onthaal en sanitair
- Niveau 1: Cluster 4 en Cluster 6 IVA
- Niveau 2: Cluster 3 en Cluster 5
- Niveau 3: Cluster 2

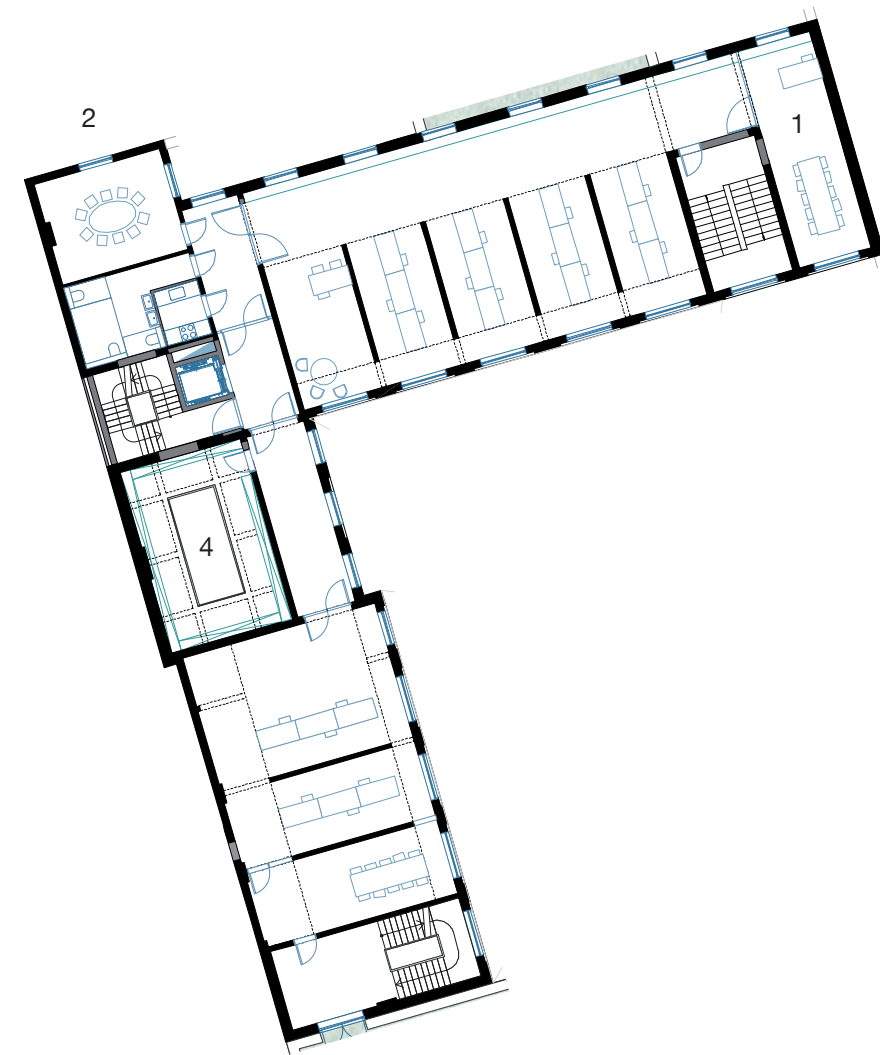
**Verdieping 2 Clusters - 1/300**

- 1 kantoorbox
- 2 vergaderzaal
- 3 spreekkamer
- 4 archief
- 5 Qvit café
- 6 Dakterras

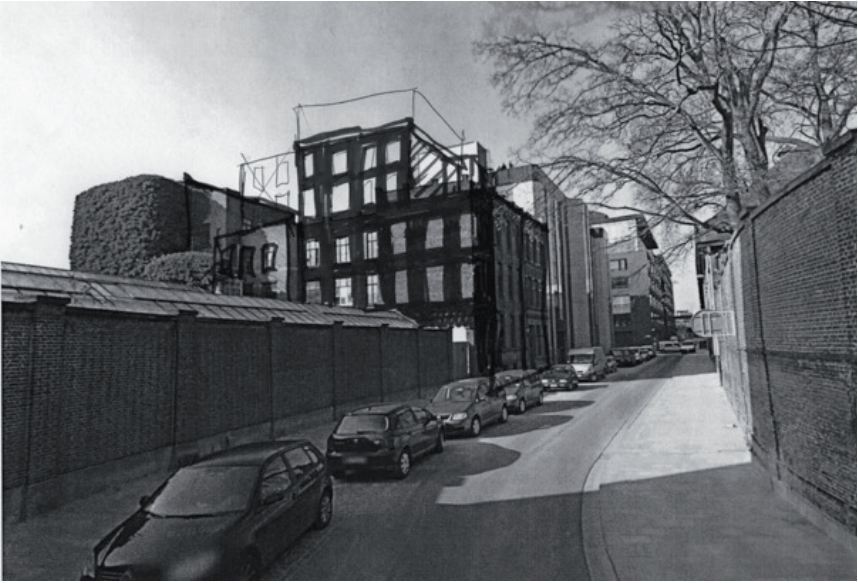
Studieschets voor eventueel behoud noordvleugel met integratie van DocAtlas en galerijwoningen

Tijdens het ontwerp is doorgedreven onderzoek gevoerd naar de mogelijkheden tot behoud van het deel van Qvit aan de Ploegstraat. De beperkte ontsluiting van de site en de incompatibiliteit met het gevraagde programma bleken echter doorslaggevend om voor een nieuwbouwoptie te kiezen.

Bij het programmeren van de bestaande gebouwen kwamen onoverkomelijke problemen op het gebied van ontsluiting en bibliotheekorganisatie aan het licht. In de huidige gebouwvorm was het niet mogelijk het nieuwe ontmoetingscentrum in het algemeen en DocAtlas in het bijzonder een duidelijk gezicht naar de straat te geven.
