**OPEN OPROEP** tot kandidatuurstelling  
00 **2201 C**

volledige studieopdracht voor de reconversie van het voormalig Dominicanenklooster  
en aanhorigheden tot een ontmoetingsplaats en centrum voor sociale economie, armoede, diversiteit en wijkwerking,  
te Antwerpen

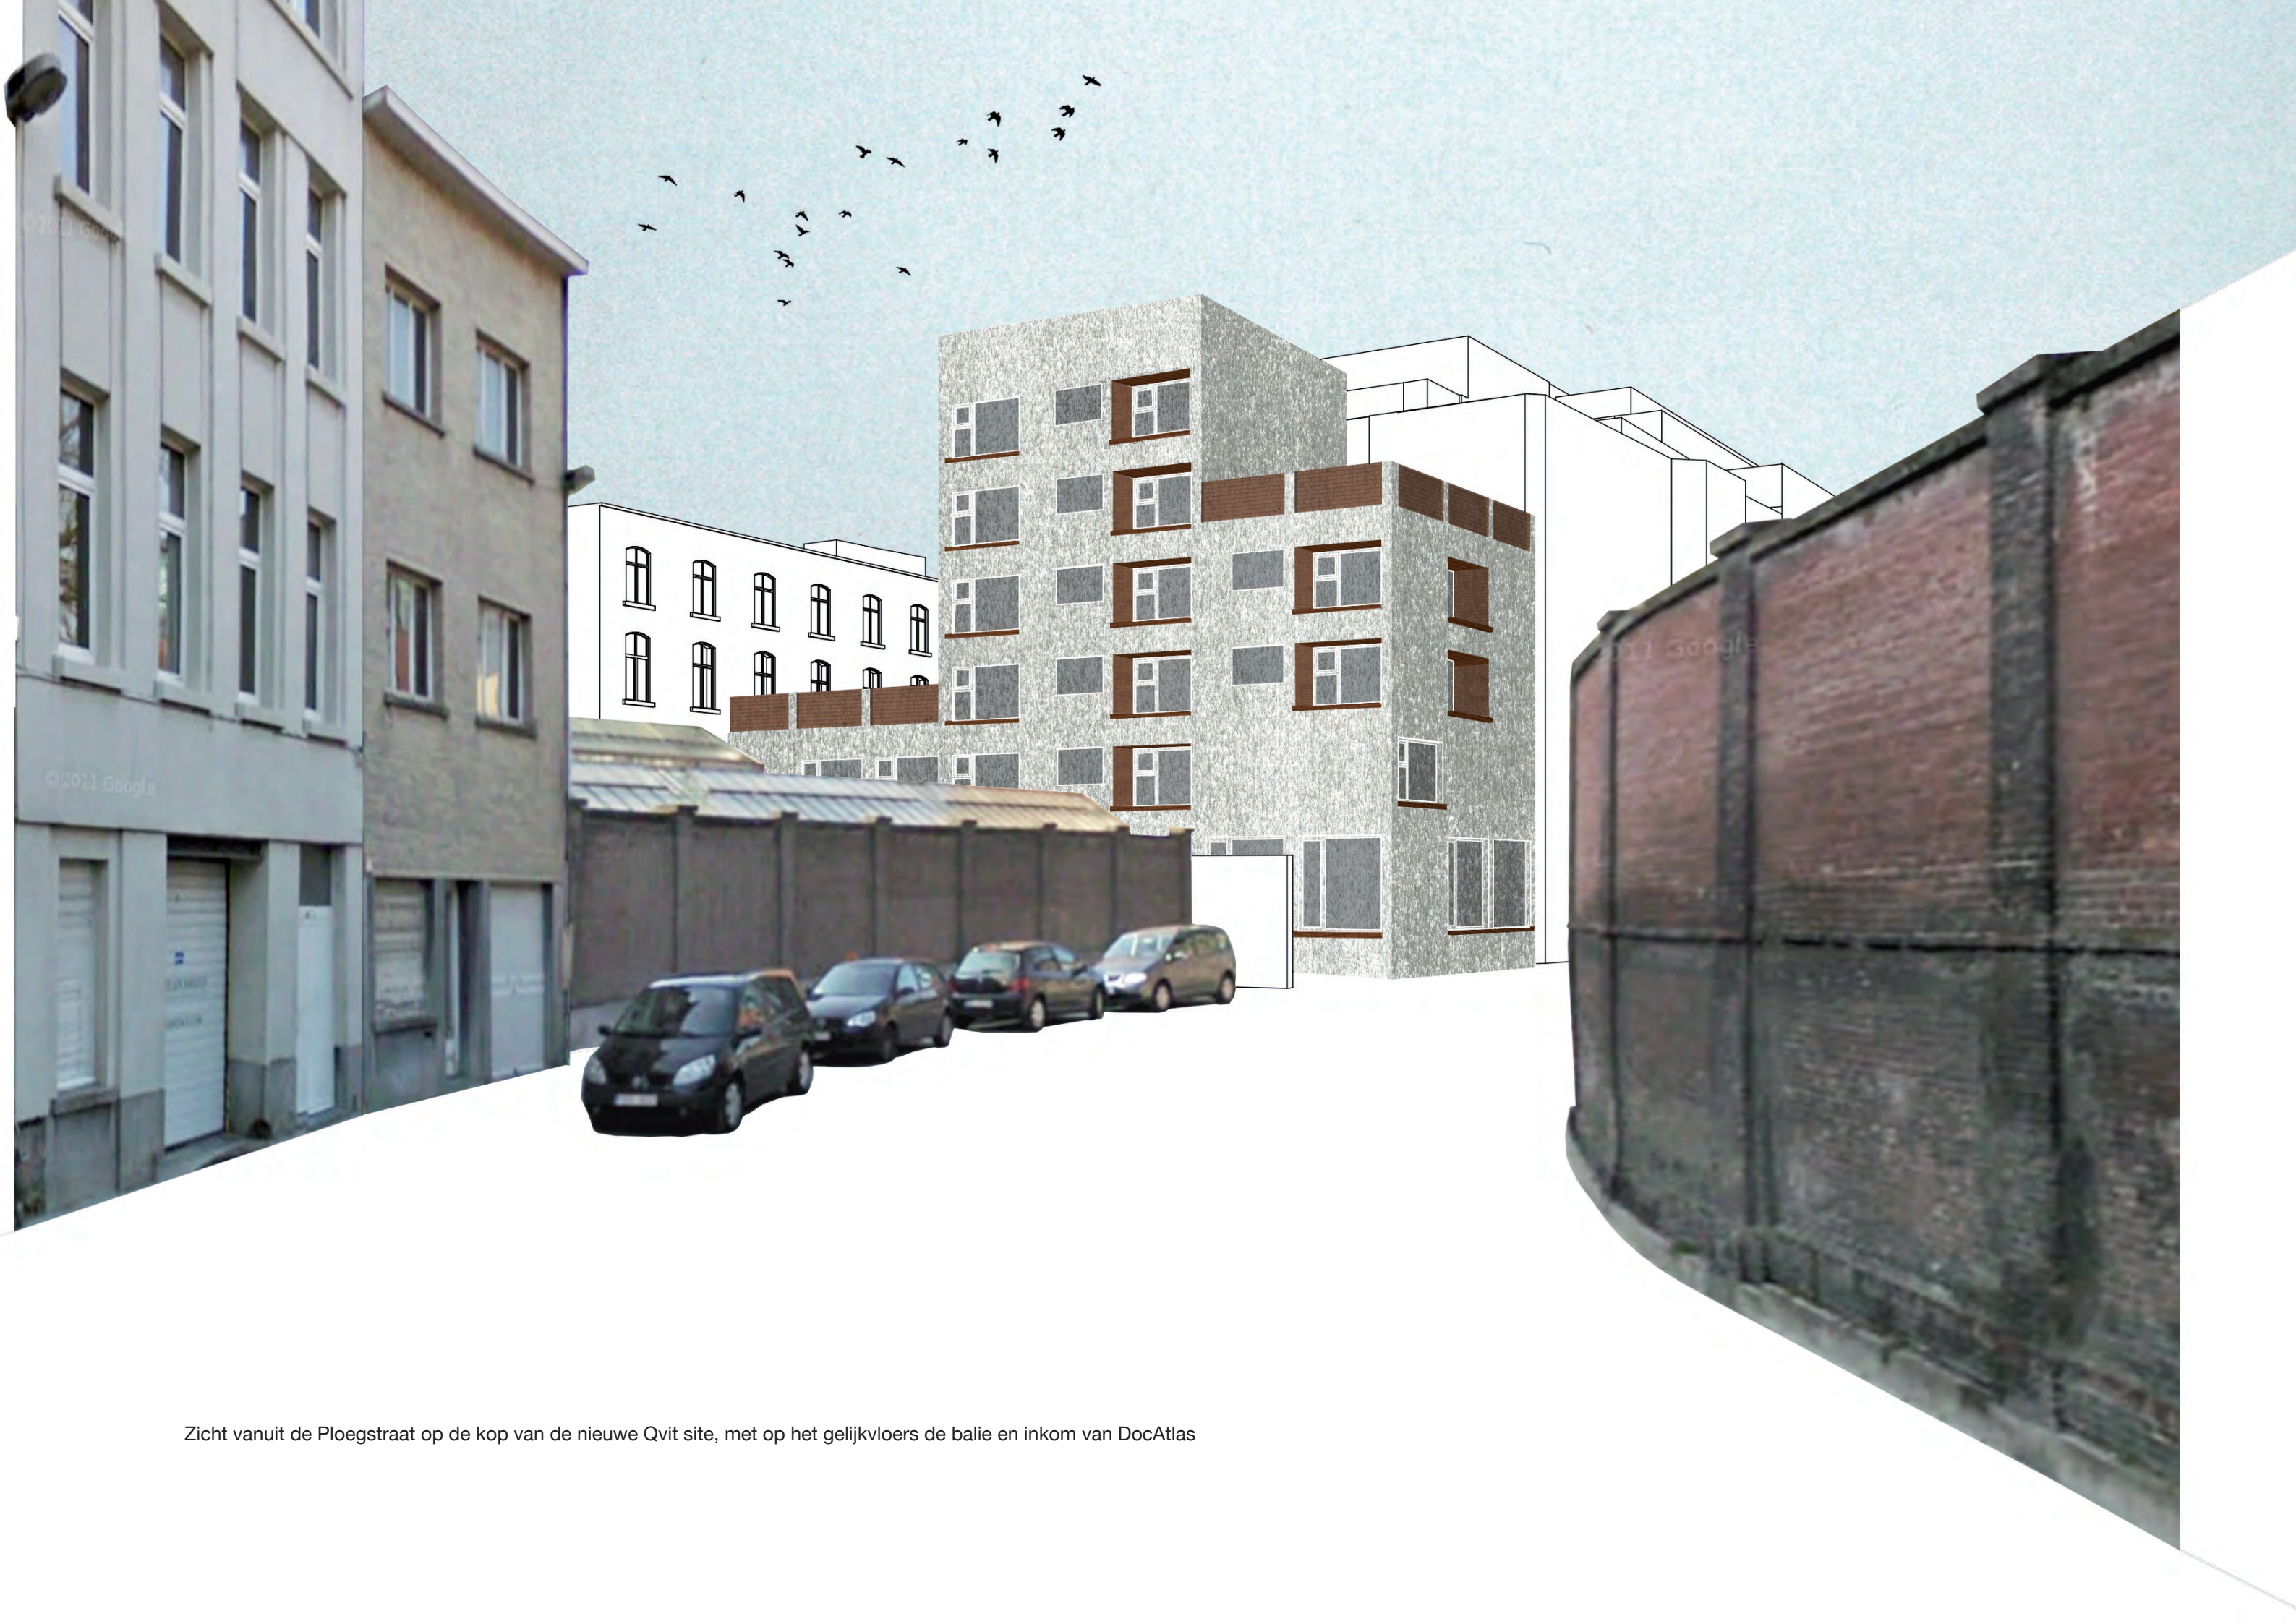
Zicht vanuit de Ploegstraat op de kop van de nieuwe Qvit site, met op het gelijkvloers de balie en inkom van DocAtlas

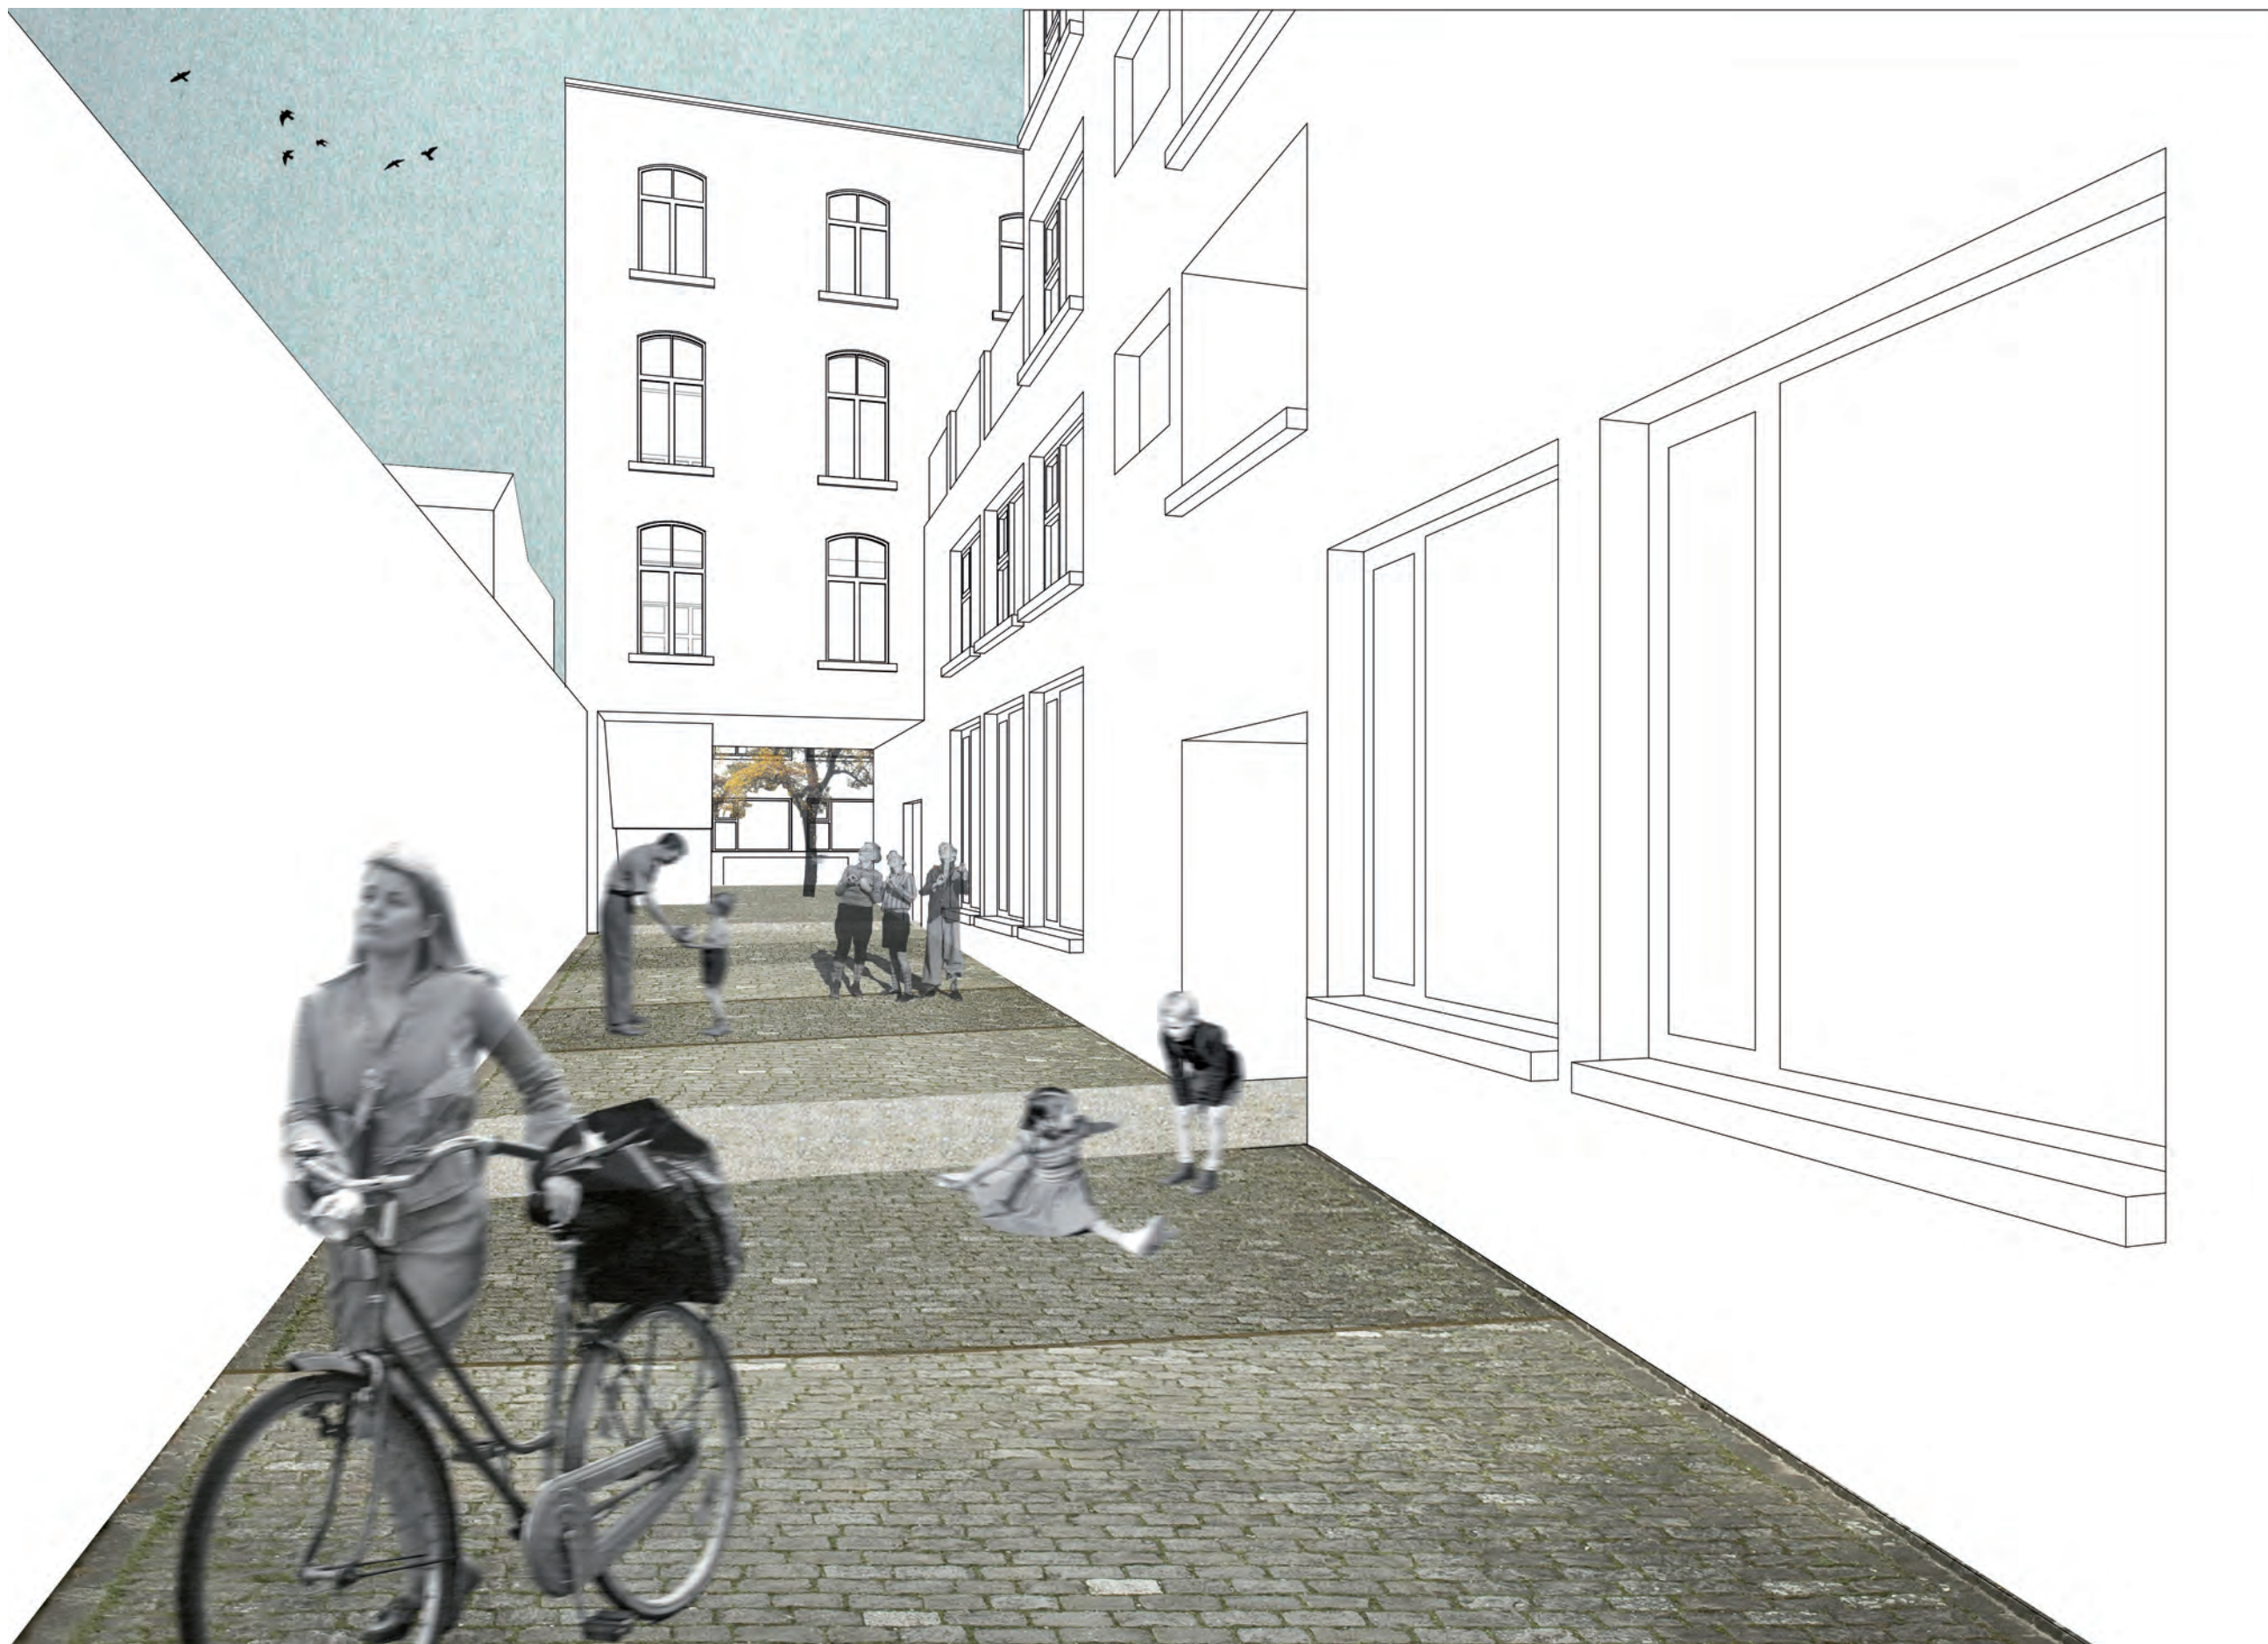
Zicht op de binnenstraat met de langsgevel van DocAtlas en de doorsteek naar de binnentuin

De binnenstraat wordt fel verbreed tegenover de bestaande situatie om de doorwaadbaarheid en visuele transparantie van de site te optimaliseren. Een extra argument daarbij is de toegankelijkheid voor brandweer en de organisatie van de werf met bouwput.

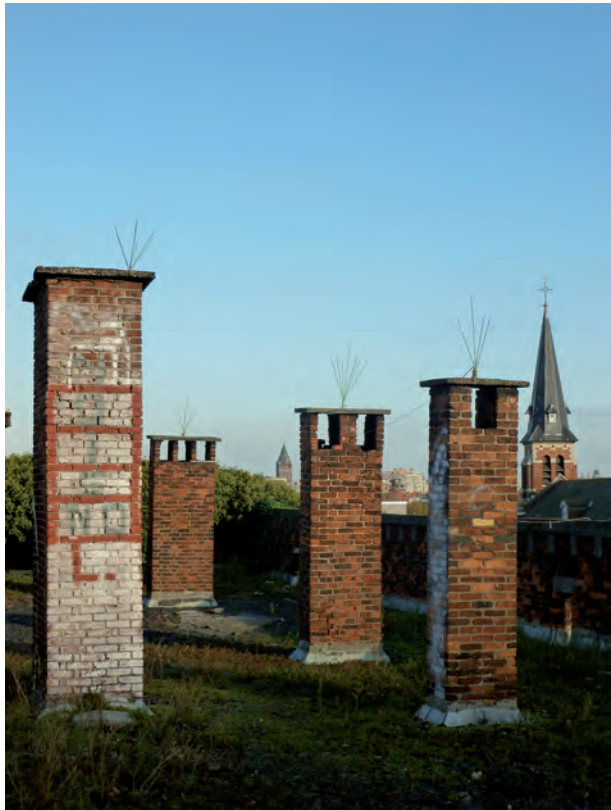
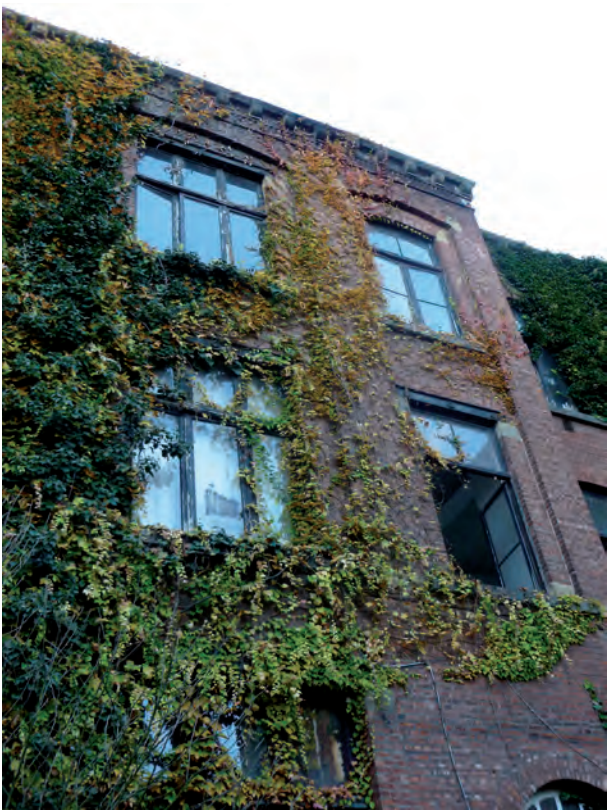
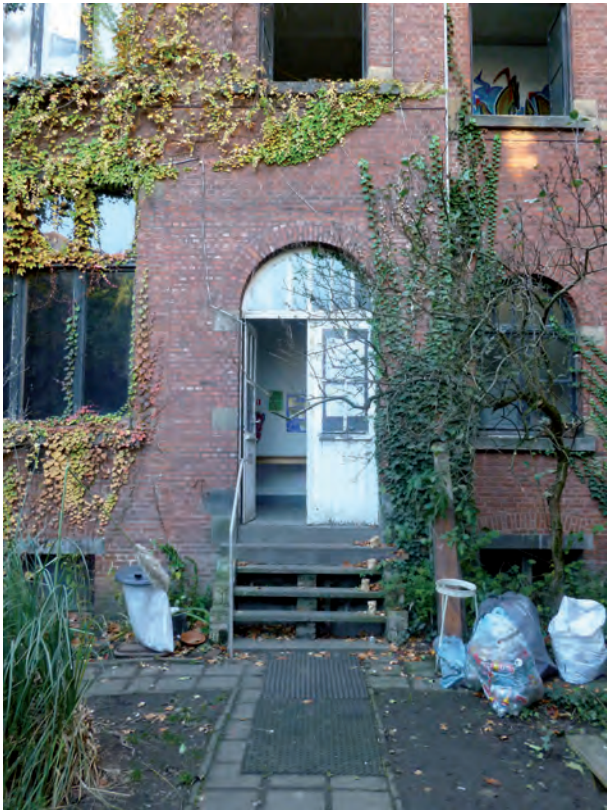
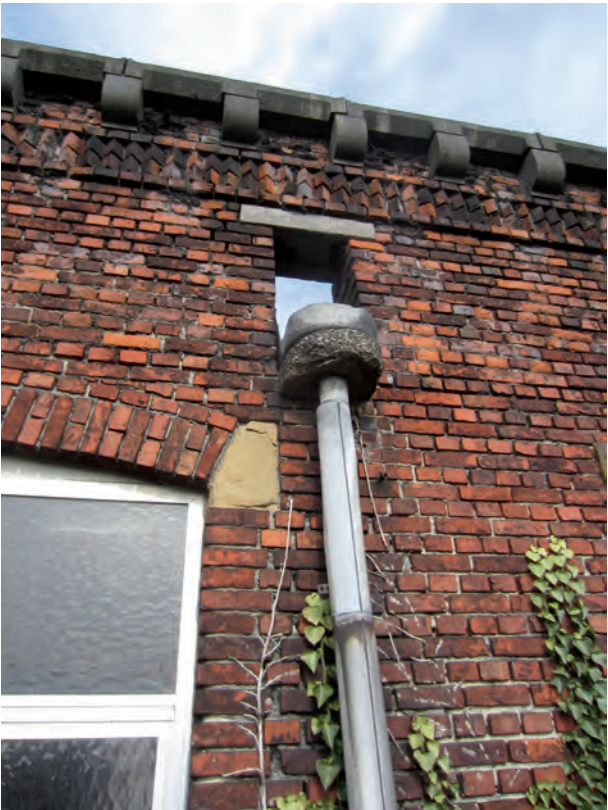
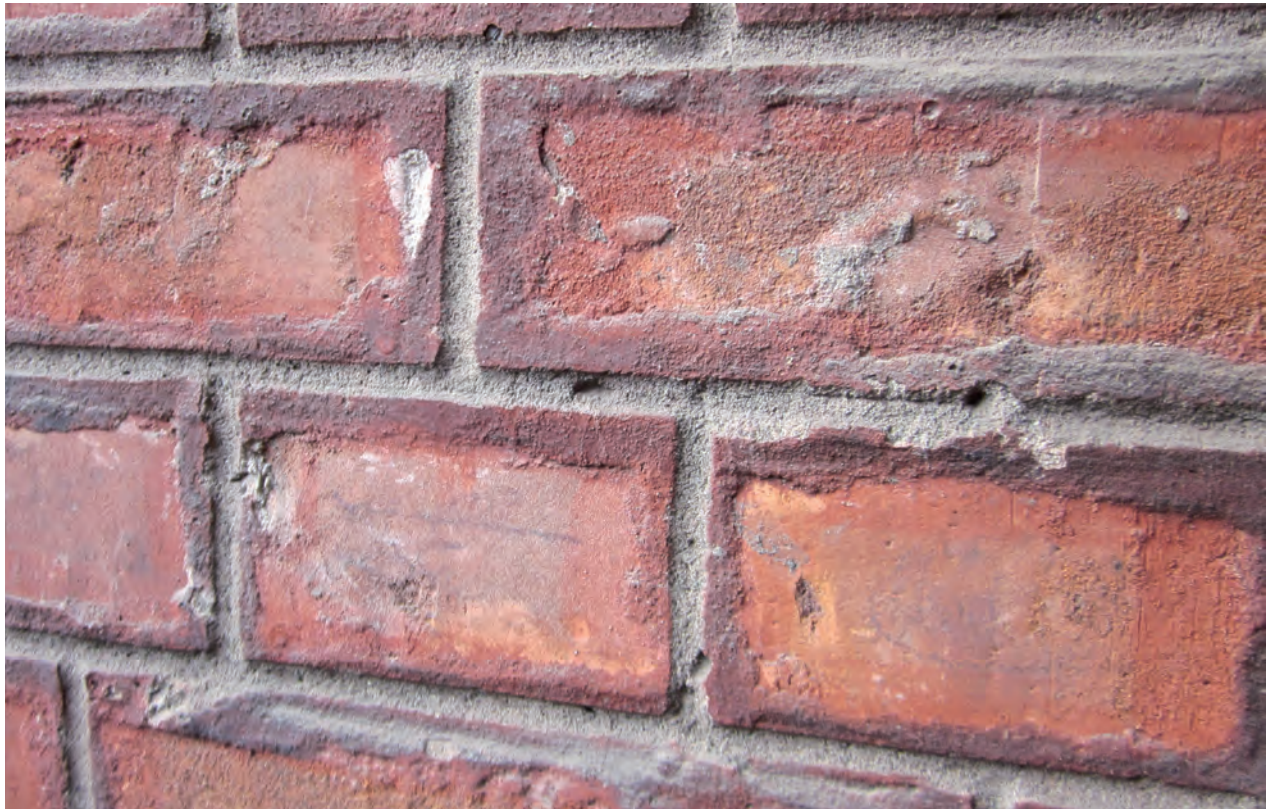
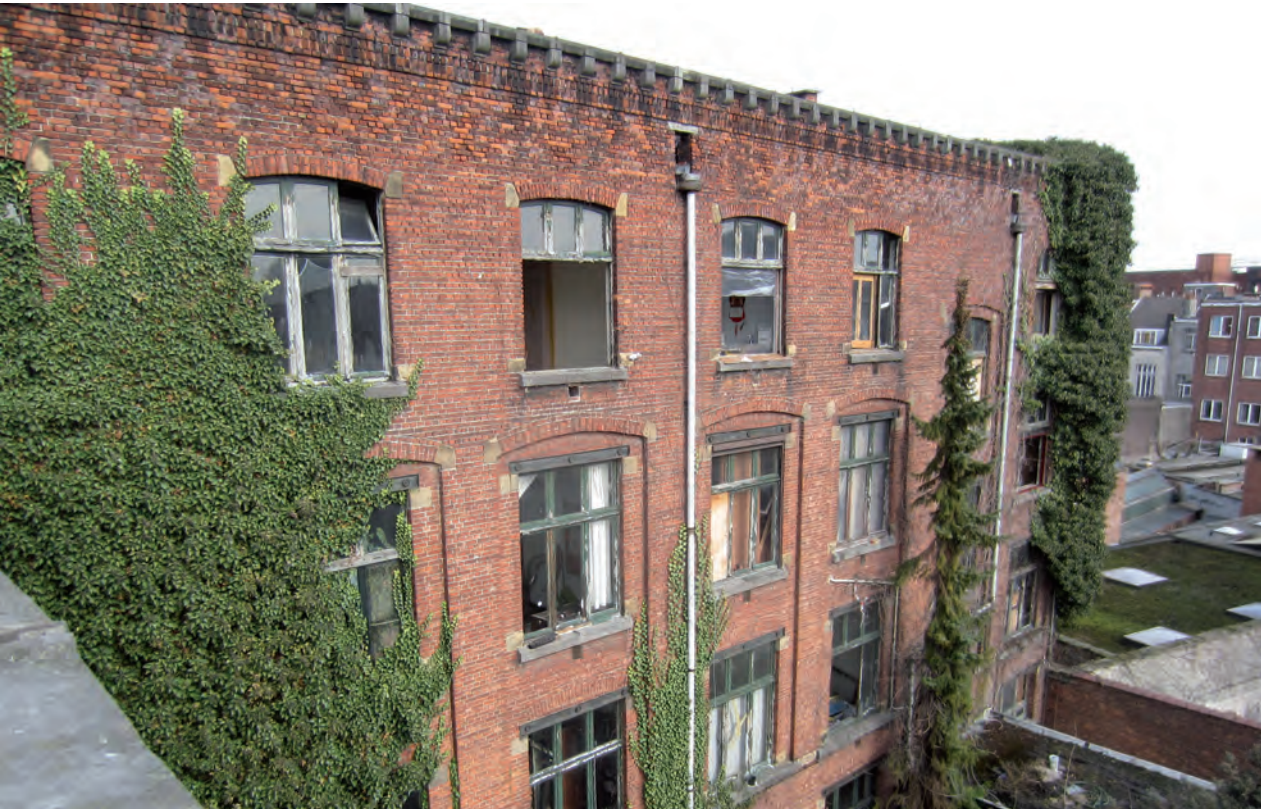
De daken zijn omgeven door hoog metselwerk, langs de kloostertuin is een deksteen in blauwe hardsteen en aan de achtergevels een deksteen in beton als bescherming voor de borstweringen voorzien. De elementen in blauwe steen zijn op bepaalde plaatsen gebroken of stuk en zullen hersteld worden met een herstelmortel of vernieuwd. Ook hier wordt een shadebeeld opgemaakt van het geheel. Het dak is in een zeer slechte staat met veel mosvorming, puin en glas, waardoor gaten en scheuren ontstaan met lekken en schade aan het interieur en de dakstructuur tot gevolg.

- verwijderen bestaande dakbedekking (roofing, hellingsbeton,...) tot op betonplaat
- herstelwerk en verstevigen betonplaat ifv extra belasting (koolstofstrips daar waar scheuren zijn, betonherstel daar waar nodig is)
- hellingsbeton
- dampscherm
- isolatie
- waterdichting
- aanbrengen structuur om dak als buitenruimte te gebruiken - terras + groendak (extensief)

De regenwaterafvoer is uitgewerkt met karaktervolle nissen in het metselwerk die behoren tot de eigenheid van het gebouw. Ze zijn nog in vrij goede staat, hun restauratie vormt een onderdeel van de gevelrestauratie.

Het dak is omgeven door hoog metselwerk, langs de kloostertuin is een deksteen in blauwe hardsteen en aan de achtergevels een deksteen in beton. De elementen in blauwe steen zijn op bepaalde plaatsen gebroken of stuk en zullen ofwel hersteld worden met een herstmortel of vernieuwd. Ook hier wordt een schadebeeld opgemaakt van het geheel. Het dak is in een zeer slechte staat met mosvorming, veel puin en glas waardoor gaten en scheuren ontstaan met lekken en schade aan het interieur en dakstructuur tot gevolg. Er zijn ook vrij veel hoge schouwen aanwezig door de vele haarden in het gebouw. De schouwen zijn zeer onstabiel en onveilig. Het hermeten van het geheel wordt vooropgesteld. Om technische redenen dient de dakbedekking vernieuwd te worden:

- verwijderen bestaande dakbedekking (roofing, hellingsbeton,...) tot op betonplaat
- herstelwerk en verstevigen betonplaat ivf extra belasting (koolstofstrippen daar waar scheuren zijn, betonherstel daar waar nodig is)
- hellingsbeton
- dampscherm
- isolatie
- waterdichting
- aanbrengen structuur om dak als buitenruimte te gebruiken - terras + groendak (extensief)

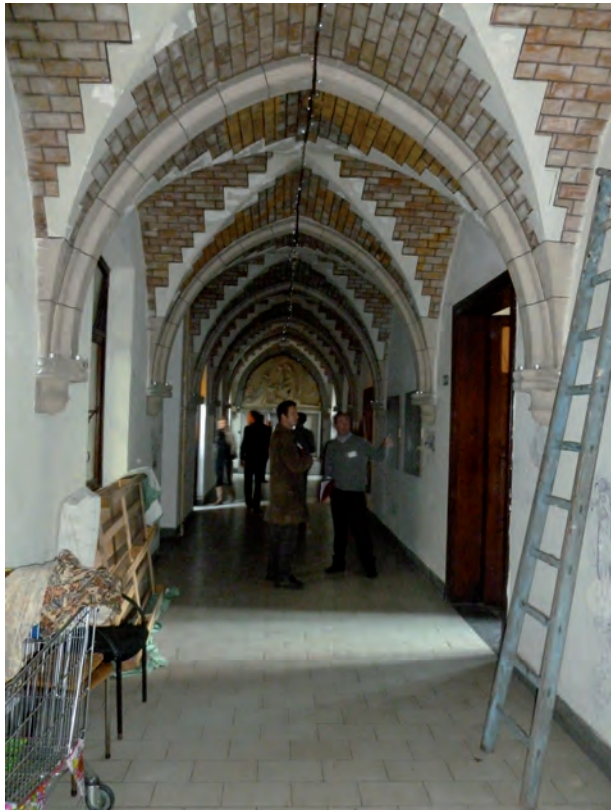
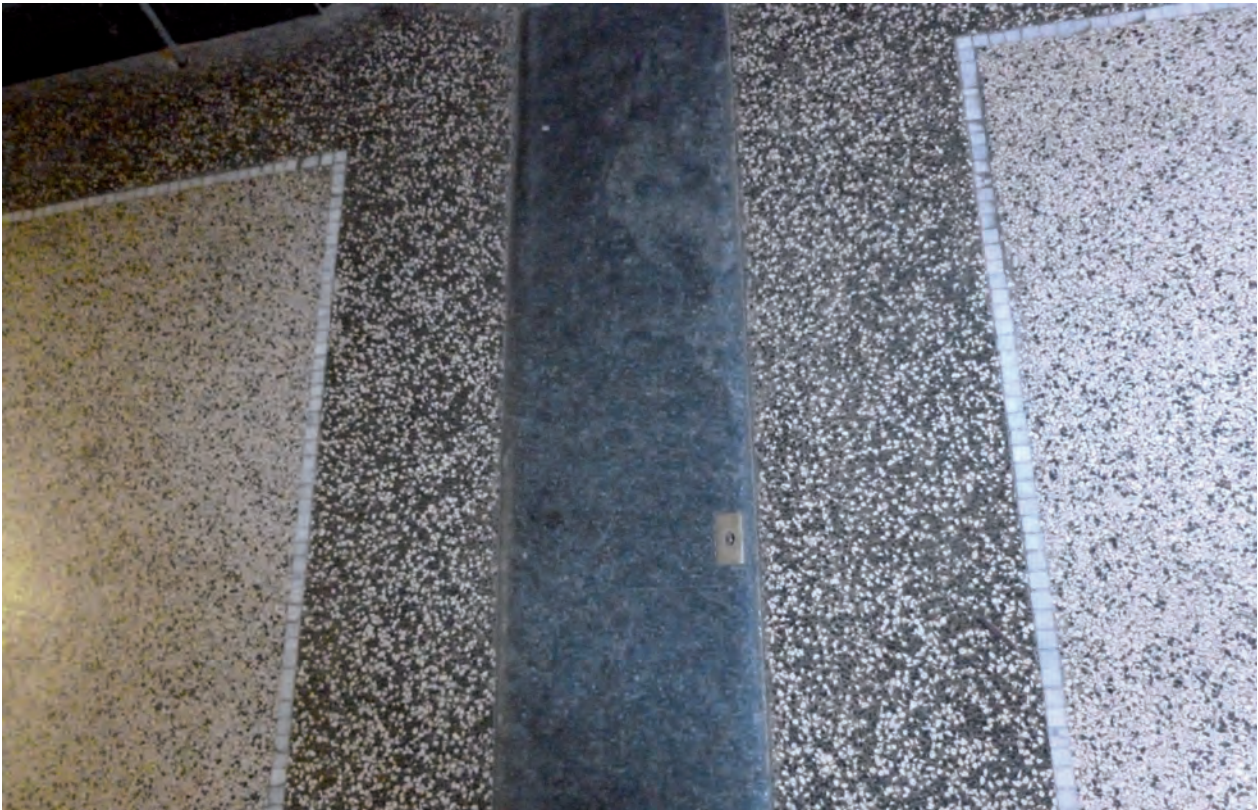
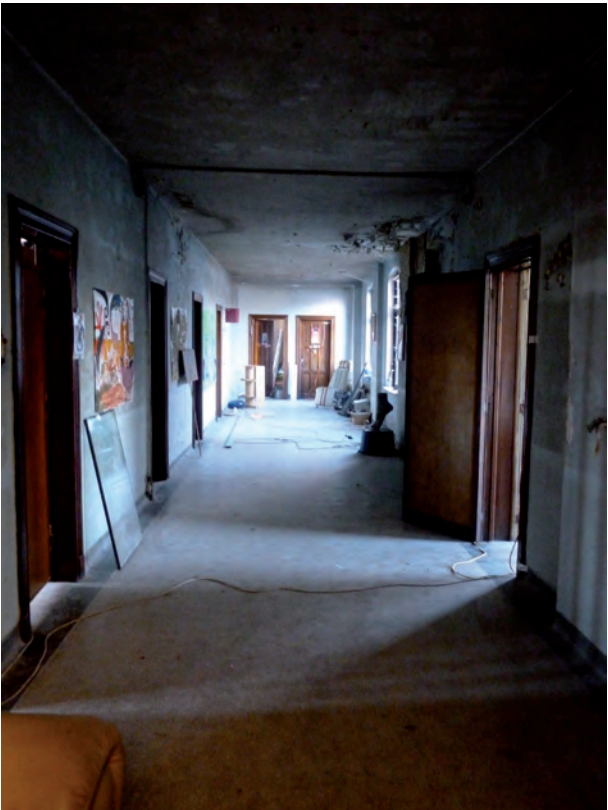
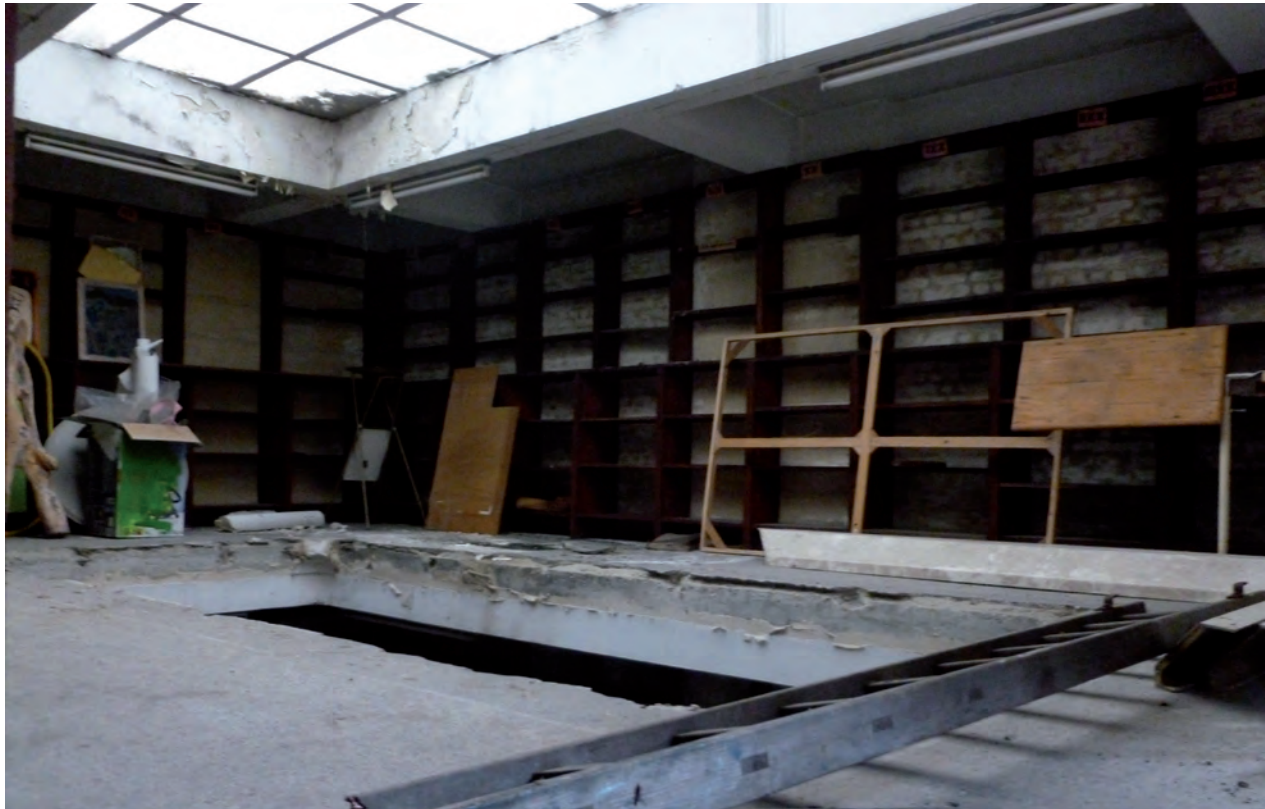
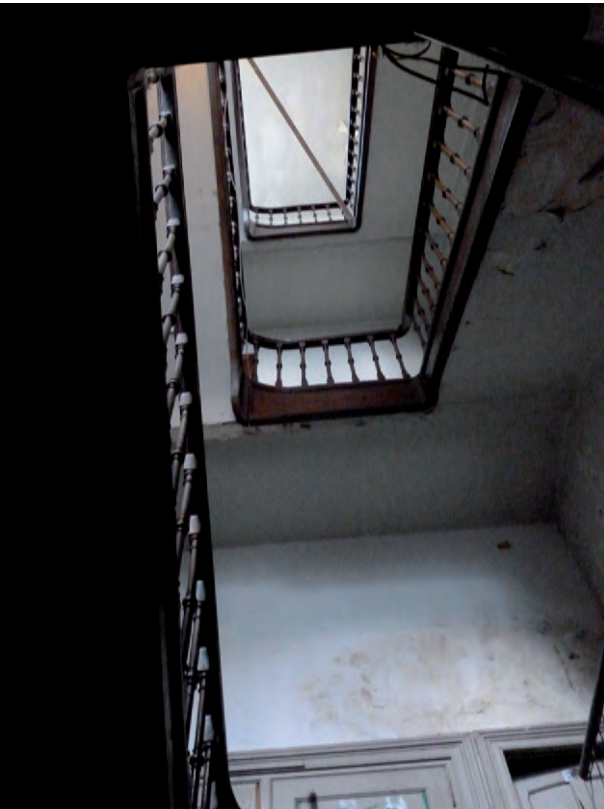
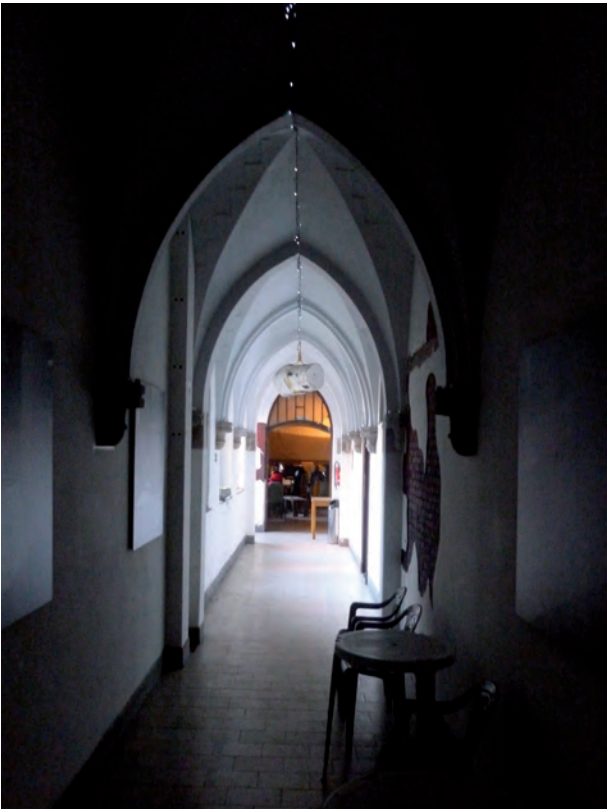
## GELIJKVLOERS

De kloostergang op het gelijkvloers waar voornoemde trap op uitgaat, is geornamenteerd met gewelven uit baksteenimitatie; deels nog oorspronkelijk, deels vrij slecht gerestaureerd en geschilderd. Deze gang wordt volledig gerestaureerd en in DocAtlas geïntegreerd als bufferzone tussen de back office met leeszaal, en de rest van de bibliotheek. De vloer (hier een gewone tegelvloer en dus geen marmermozaïek) wordt plaatselijk verlaagd om een helling te voorzien voor een vlotte toegankelijkheid van de gelijkvloerse verdieping.

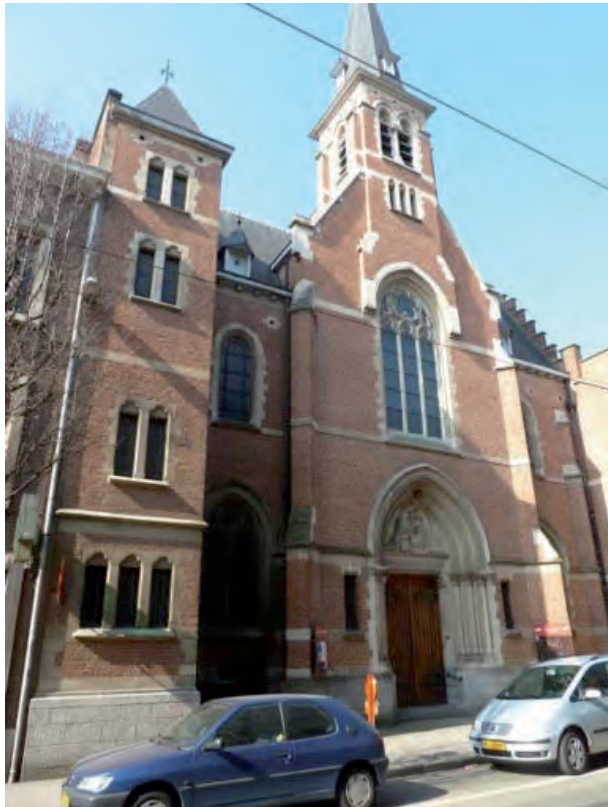
Een analyse van de gevels en daken leert ons dat de kerk reeds een grondige restauratie heeft ondergaan aan het exterieur:

- reiniging van de gevels
- vernieuwen/herstellen van natuursteenmetselwerk (monelen, lijstwerk,...)
- vernieuwen/herstellen van het voegwerk, plaatselijk
- herstelwerk glas-in-loodramen - nieuwe stukken glas-in-lood, herloden van het geheel, nieuwe windroedes,...
- vernieuwen bliksemafleider
- vernieuwen dakbedekking in leien
- vernieuwen/herstellen dakkapellen

De restauratie dateert reeds van enkele jaren geleden, maar is goed uitgevoerd waardoor een restauratie aan de gevels en daken zich beperkt. Volgende zaken worden echter vooropgesteld:

De zuidelijke gevel is gedeeltelijk overwoekerd met klimop met mogelijks schade aan het onderliggend metselwerk. Dit dient verwijderd te worden en het metsel- en voegwerk nagekeken en hersteld te worden daar waar nodig.

Er zijn sporen van een kleine brand naast de zijdeur: roetvlekken op de plint in blauwe hardsteen en metselwerk. Dit is echter zonder schade aan het gebouw, waardoor slechts een “zachte reiniging” zich opdringt.

Het schilderwerk van de bakgoten is reeds verweerd en dient vernieuwd te worden om schade aan het blootliggende hout te voorkomen. Op bepaalde plaatsen zal het hout hersteld/vernieuwd dienen te worden. De gootbekleding kon bij het plaatsbezoek niet nagekeken worden en zal een onderdeel vormen van het materiaal-technisch onderzoek.

Het glas-in-lood is bij de vorige restauratie grondig gerestaureerd, waardoor werken in deze fase niet aan de orde zijn. Bij de vorige restauratie zijn de monelen vernieuwd/gerestaureerd, de koperbruggen zijn vernieuwd en het glas-in-lood werd volledig herlood.

De zuidelijke gevel is gedeeltelijk overwoekerd met klimop met mogelijke schade aan het onderliggend metselwerk. Dit dient verwijderd te worden en het metsel- en voegwerk nagekeken en hersteld te worden daar waar nodig.

Er zijn sporen van een kleine brand naast de zijdeur: roetvlekken op de plint in blauwe hardsteen en metselwerk. Dit is echter zonder schade aan het gebouw, waardoor slechts een “zachte reiniging” zich opdringt.

Het schilderwerk van de bakgoten is reeds verweerd en dient vernieuwd te worden om schade aan het blootliggende hout te voorkomen. Op bepaalde plaatsen zal het hout hersteld/vernieuwd worden. De gootbekleding kon bij het plaatsbezoek niet nagekeken worden en zal een onderdeel vormen van het materiaal-technisch onderzoek.

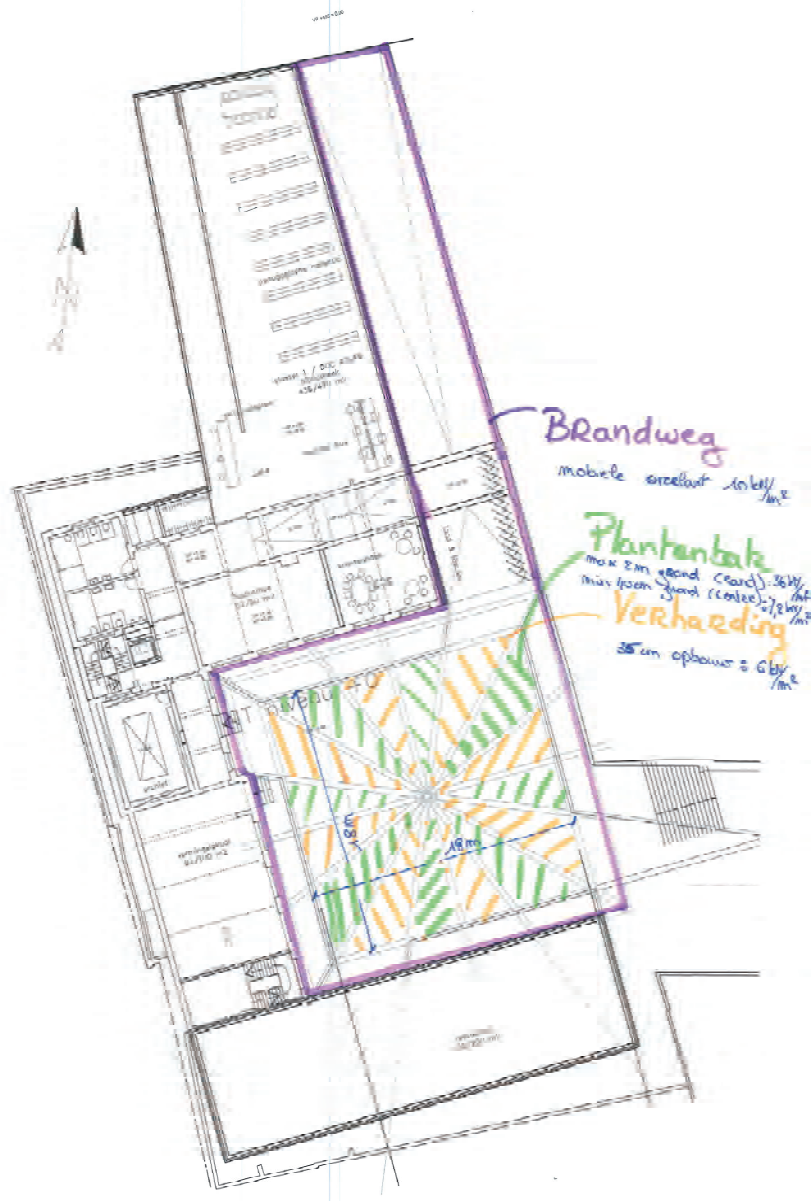
Als overlast komt er op het dak van de polyvalente ruimte:

- Vaste overlast
  - Plantenbakken: variabele belasting van 3600 kg/m² (2m grond) naar 720 kg/m² (0,40m grond)
  - Verharding: 700 kg/m² (35cm opbouw aan 20kN/m³)
- Mobiele overlast
  - Brandweerweg: 1000 kg/m²

Op de vloer van de polyvalente ruimte geldt er:

- Vaste overlast
  - Afwerking: 250 kg/m²
- Mobiele overlast
  - Klasse C3 of C5 – polyvalente ruimte: 500 kg/m²

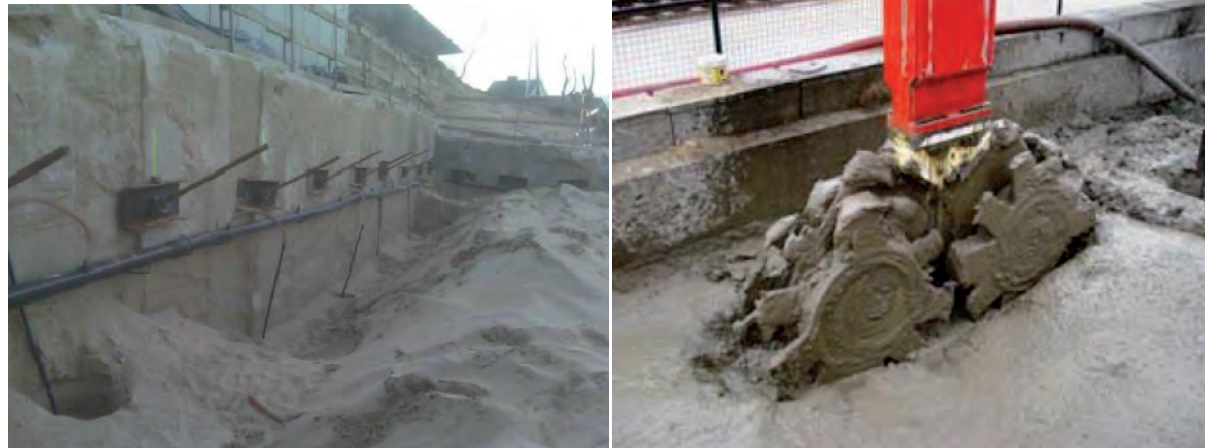
FIGUUR 1: CSM-WAND MET TREKANKERS

- palenwand,
- soilmixwand,
- VHP-grouting, ideaal om bestaande gebouwen te onderschoeien en ook zeer trillingsarm
- Enz.

FIGUUR 1: SOILMIX
