# KASTEEL VAN GROENENDAAL

ONTWERP VOOR DE HERBESTEMMING, DE RESTAURATIE, DE VERBOUWING EN TECHNIEKEN

10 MEI 2004

TIJDELIJKE VERENIGING BRAAKHUIS – PROVOOST – 3E

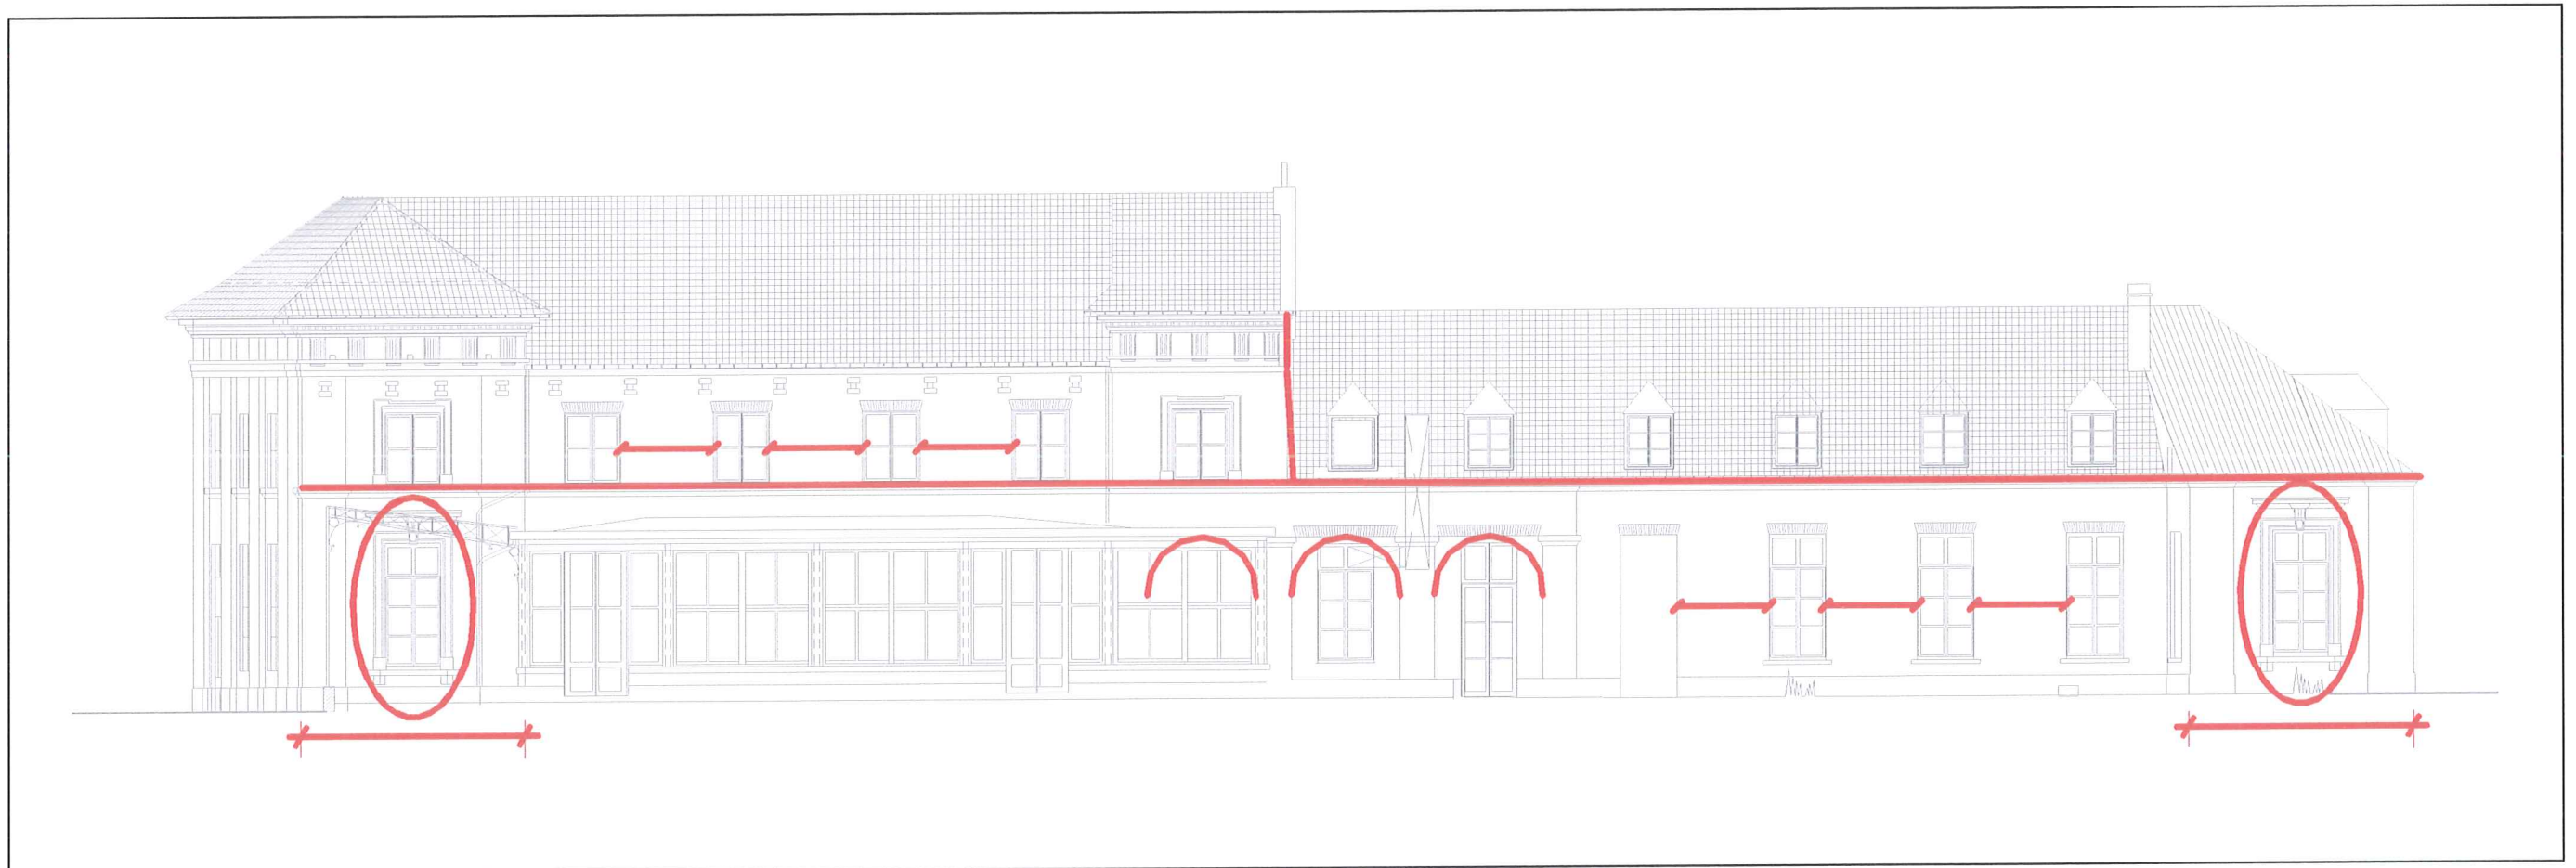
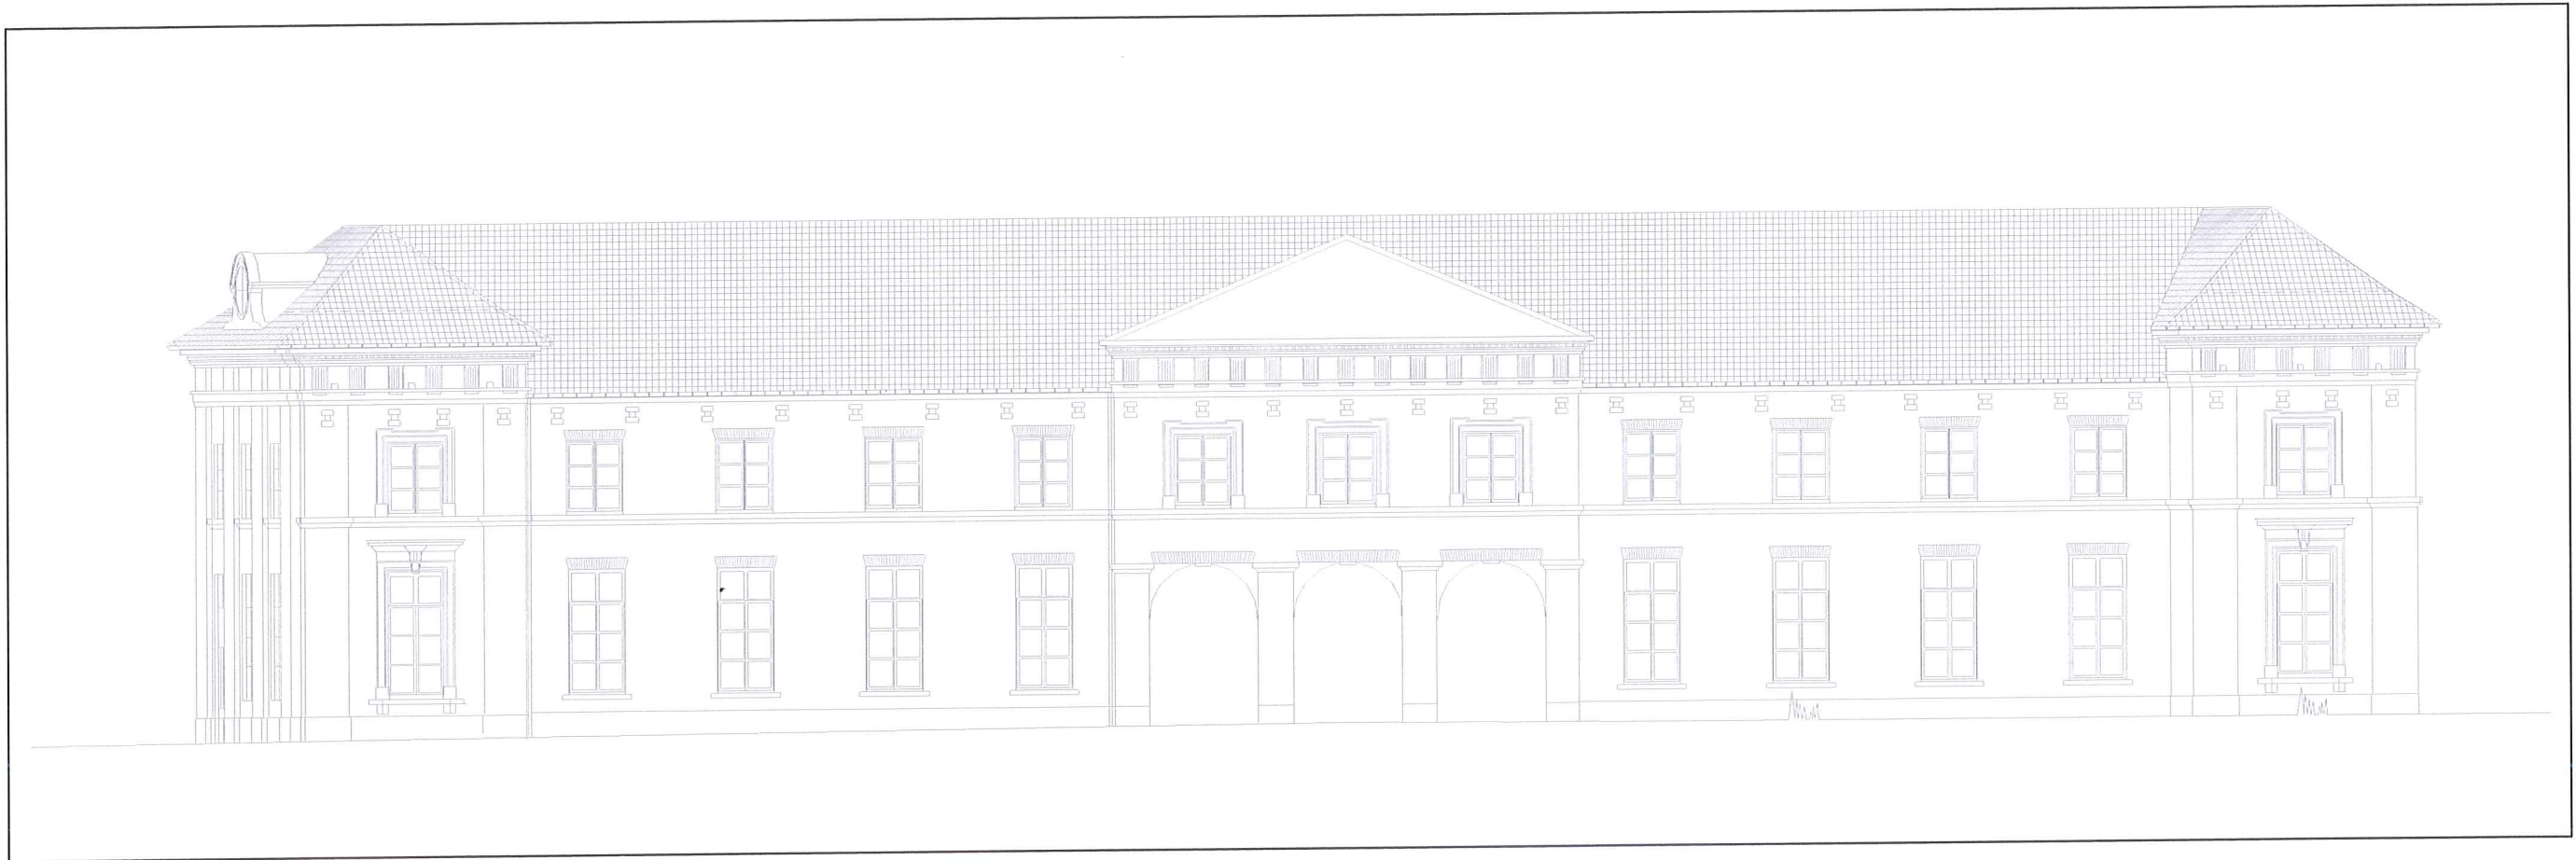
- het met natuursteenlijsten omriemde **venster** in het oostrisaliet is **identiek** aan dat in het westrisaliet.
- de **breedte** van het oostelijk en westelijk risaliet is **dezelfde**.
- de natuurstenen **druiplijst** onder de vensters van de linker vleugel loopt identiek door als dakrand bij de rechtervleugel.
- de **afstand tussen de vensters** in de linkervleugel is identiek aan de afstand tussen de vensters in de rechtervleugel
- de gevel op de verdieping naast het middenrisaliet is op een **onregelmatige manier afgewerkt**, als of hier een deel afgebroken is.
- de **drie bogen** op het gelijkvloers wijzen in de richting van een symmetrieas in de middelste boog.
- de **dikte van de gevels** van de linker- en de rechtervleugel is identiek, wat betekent dat de rechtervleugel ook een verdieping zou kunnen hebben.

De conclusie die uit bovenstaande combinatie van sporen te trekken is, is bovenstaande "reconstructie" van de noordgevel. Dat het gebouw ooit zo gebouwd is of bedoeld was gebouwd te worden is niet te staven met documenten, maar wordt er ook niet door tegengesproken, en de bouwsporen vullen elkaar zo perfect aan dat ze welhaast moet kloppen.

Van het fronton op het middenrisaliet is geen spoor terug te vinden, maar het lijkt aannemelijk in de classicistische traditie dat de middenas op enigerlei wijze werd bekroond.

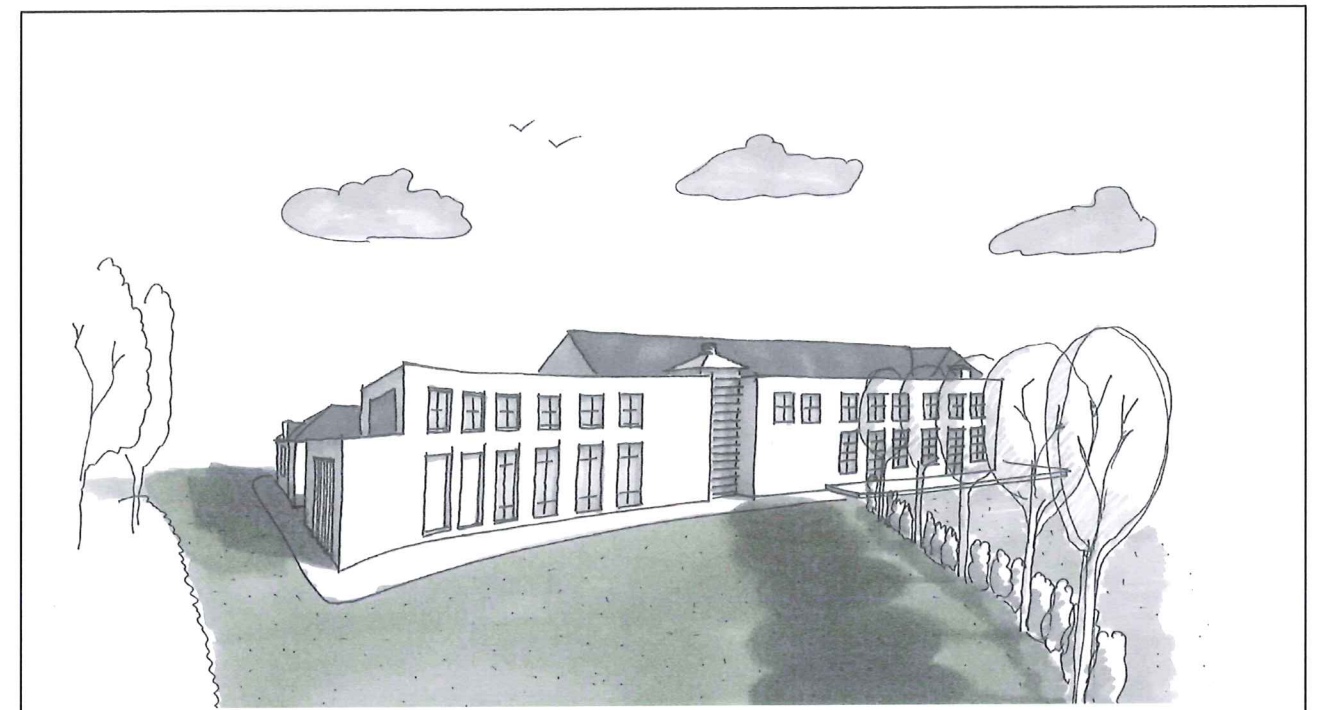
*De nieuwbouwvleugel gezien vanaf de wandelroute langs de zuidkant van de vijver*

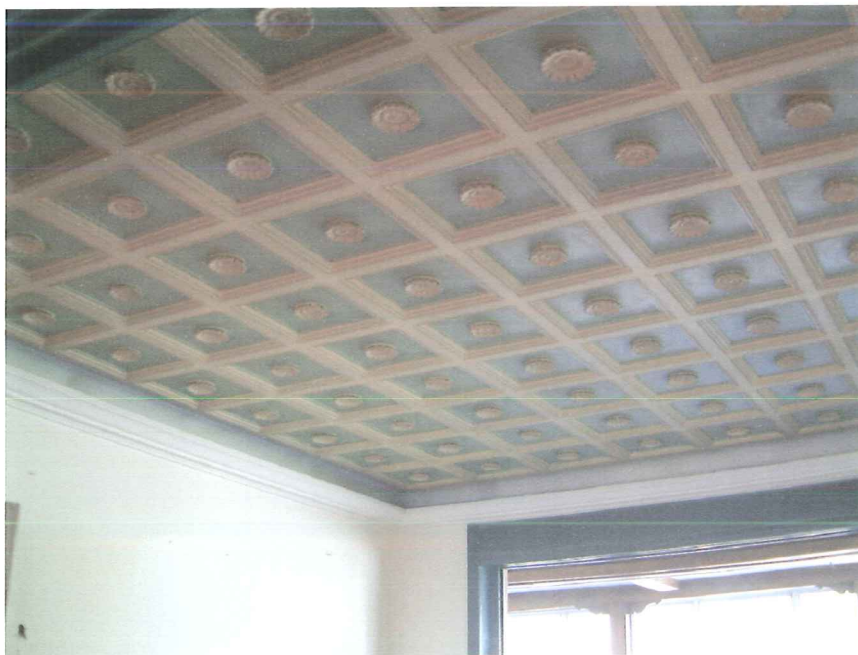
*Het gedecoreerde plafond wordt gerestaureerd.*

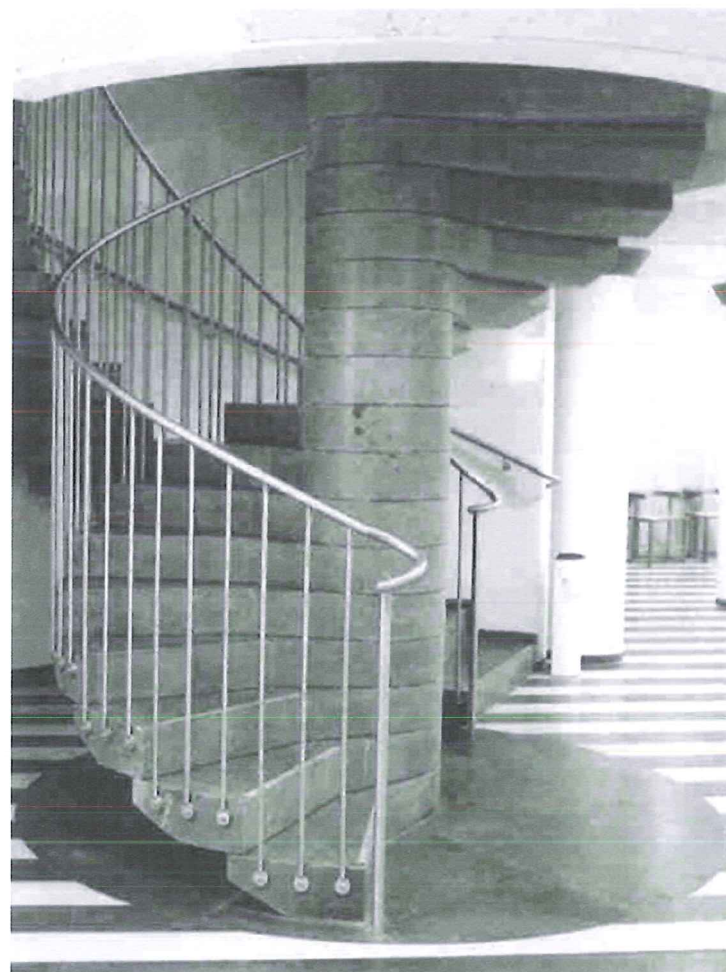
De monumentale trap tussen gelijkvloers en verdieping wordt uit geprefabriceerd gepolijst beton gemaakt :

*Referentie trap. Théâtre des Abesses, Parijs  
Architect Charles Vandenhove & Associés*

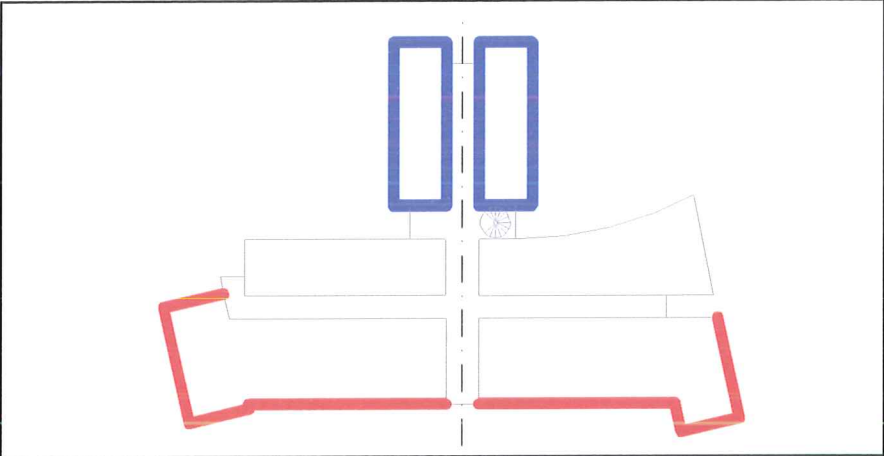
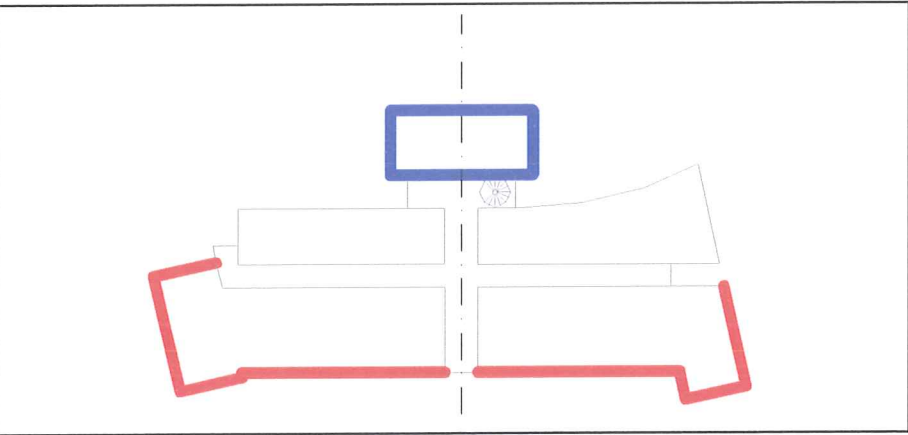
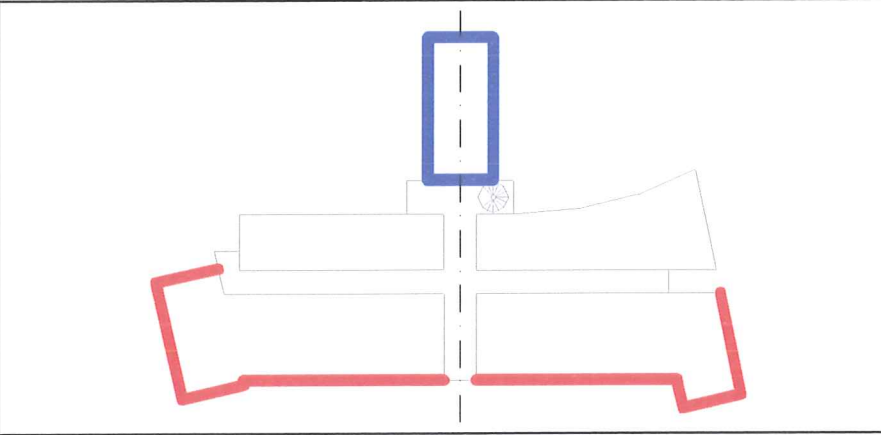
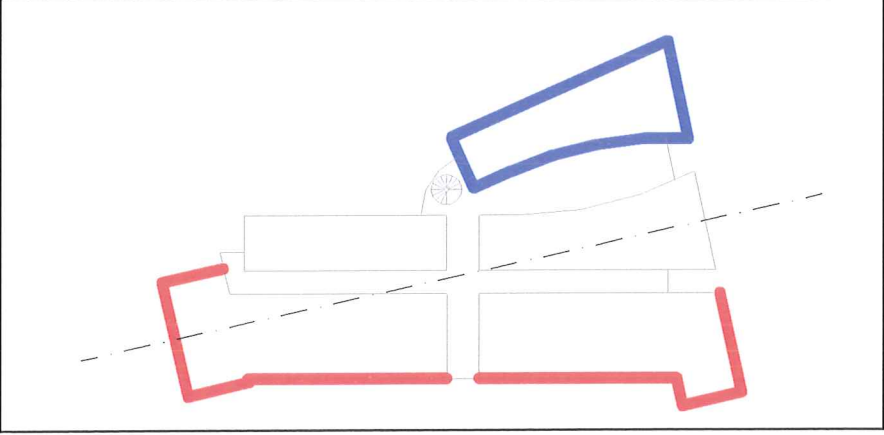
Binnen het concept dat voor het huidige ontwerp is gehanteerd zal deze toekomstige uitbreiding zich dan ook aan de **zuidzijde** van het gebouw moeten situeren, de **symmetrie** van het geheel moeten respecteren en aan moeten sluiten op de **middenas** van de hoofdvleugel.

Hier worden schematisch een aantal mogelijkheden voorgesteld. In het laatste schema wordt een nieuwe symmetrie-as geïntroduceerd in de westgevel.
