**00.1108 A.**

**offerte**  
**tweede fase van de open oproep**  
**tot kandidatuurstelling**  
**voor de volledige studieopdracht**  
**renovatie en restauratie van « EPERON d'OR »**  
**tot Borstel- en Schoeiselmuseum**  
**voor de Stad IZEGEM**

**BESCHRIJVENDE NOTA**

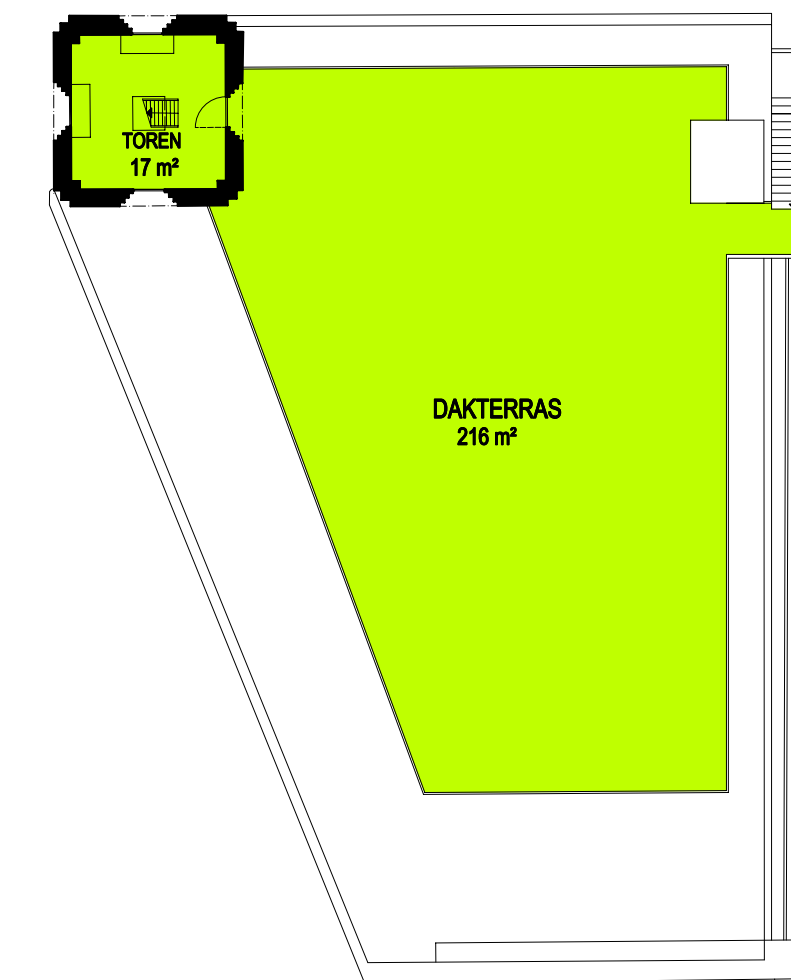
DAKENPLAN

- publieke zone
- horeca
- niet-publieke zone
- opslagruimte
- schoeismuseum
- borstel museum
