OPEN OPROEP KENMERK OO1201A

VOLLEDIGE STUDIEOPDRACHT VOOR DE RESTAURATIE VAN DE UNIVERSITEITSBIBLIOTHEEK EN HET VOORMALIG
HOGER INSTITUUT VOOR KUNSTGESCHIEDENIS EN OUDHEIDKUNDE VAN DE UNIVERSITEIT GENT

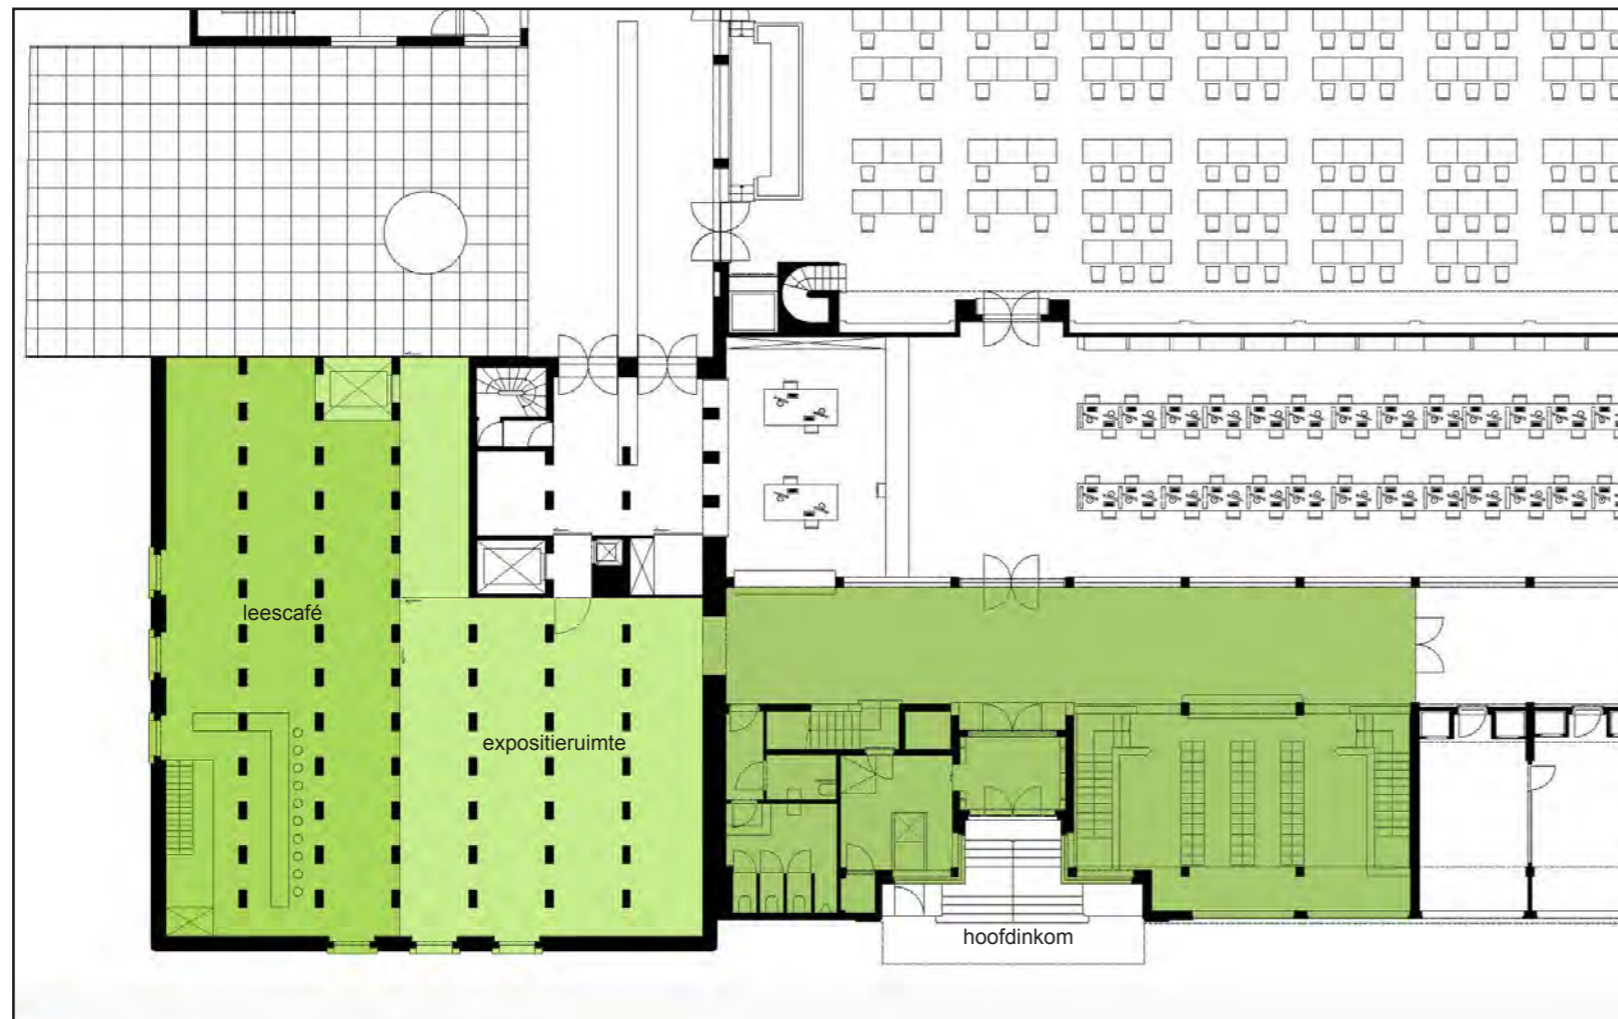
INKOM, LOCKERS, SANITAIR, LEESCAFE, EXPOSITIERUIMTE EN BELVEDERE SCHAAL 1 / 200

Belvédère, cafetaria en tentoonstellingruimte kunnen op voorgenoemde wijze onafhankelijk functioneren van de bibliotheek, zijn toegankelijk via de centrale ingang en kunnen gebruik maken van dezelfde voorzieningen (sanitair, sanitair en toegang andersvaliden en lockers).

Een dienstlift en trap verbinden de bar en de onderliggende opslagruimte van de cafetaria. De toelevering van de cafetaria voorzien we via een afzonderlijke ingang aan de laad- en loszone op niveau -1. Tentoonstellingen in de foyer van de toren gaan door in losstaande glazen vitrines of in een met glazen wanden afgebakende zone langs de doorgang naar de cafetaria.

- LEESCAFE
- EXPOSITIERUIMTE
- SANITAIR LOCKERS INKOM

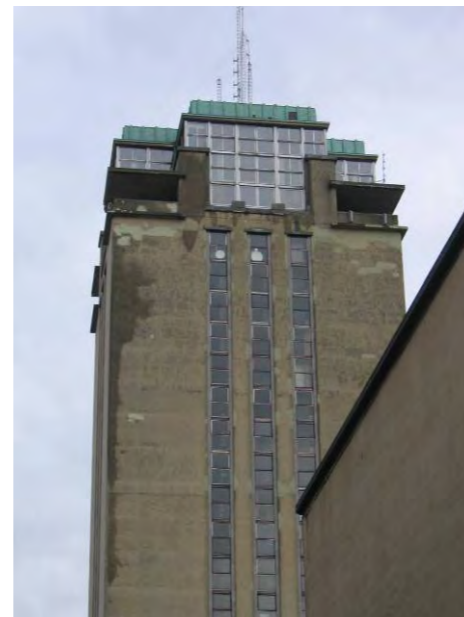
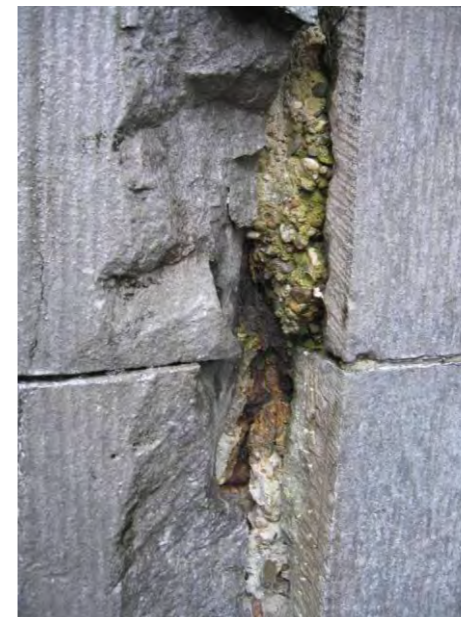
Roestende wapeningen in het beton achter de natuurstenen sokkel zwellen op en breken de natuursteen.

Identificatie van de beschadigingen: infiltraties, betonrot, zichtbare en slechthoudende herstellingen, corrosie, ...

Een niet-destructief onderzoek naar de diepte van de wapening leert ons dat het wapeningsstaal op een diepte van 5 tot 15mm ligt ter hoogte van de duidelijk zichtbare herstellingen en op een diepte van 25 tot 30 mm ter hoogte van de betonoppervlakte die overdekt werd met de epoxymortel. Dit onderzoek werd enkel uitgevoerd op makkelijk bereikbare betonoppervlaktes, namelijk in de gevel van de toren langs de leverancierstoegang. Aan het feit dat de betonreparaties zich hoofdzakelijk bevinden ter hoogte van zones met beperkte betondekking en eveneens in zones langs de ramen zou men volgende betekenissen kunnen geven:

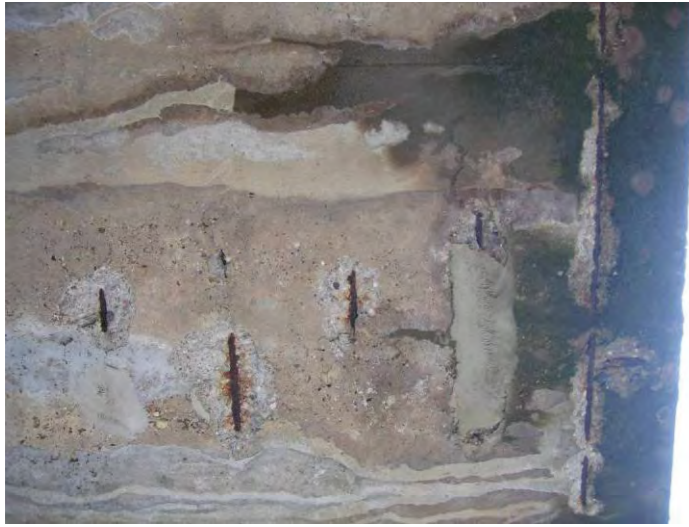
Roestende wapeningen in het beton aan de onderkant van de inkomluifels.

- Frequente betonherstelling langs de betonranden rondom de openingen zou kunnen wijzen op grindnesten
- In de zones met geringe betondekking heeft carbonatatie van beton het roestproces van de wapeningen veroorzaakt. Gaat het hier over een plaatselijk probleem of dringt de carbonatatie door tot alle wapeningen?

- d. Vervanging van wapening indien nodig
- e. Voorbereiding van de ondergrond op de vlakken waar de reparatiemortel zal worden aangebracht om een optimale aanhechting te verzekeren: een opruwing, reiniging en bevochtiging

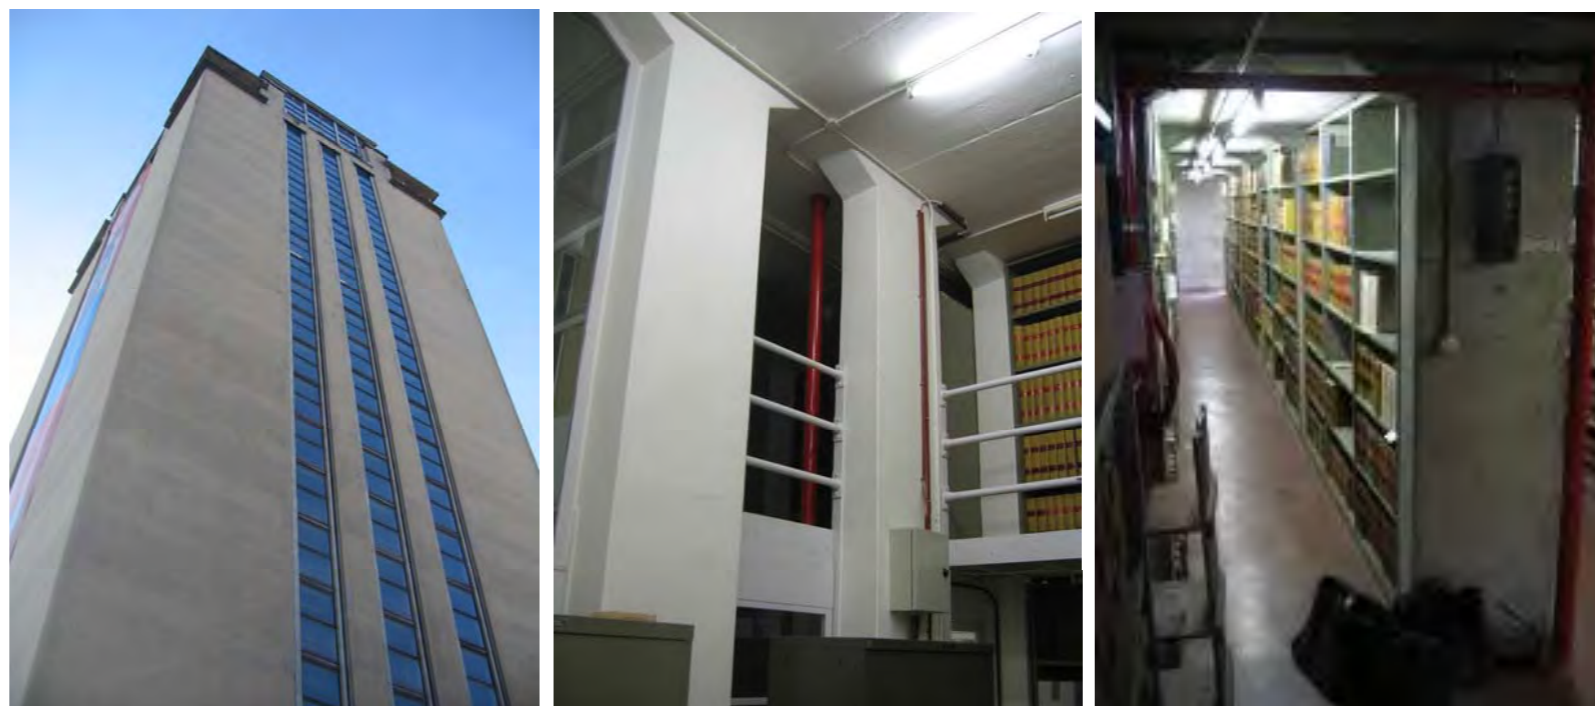
foto's 29.01.2007

Ook in de vier gevels zijn in het verlengde van dit raster betonnen kolommen aanwezig zij het van een andere afmeting 30x30cm. Deze zijn echter niet zichtbaar omdat er zowel aan de buitenzijde als aan de binnenzijde een wand tegen is aangebracht. Rond de skeletstructuur van vloerplaten en kolommen zit een betonnen schil van ongeveer 20 cm dikte, die een even belangrijke constructieve functie heeft. Aan de buitenzijde is deze betonwand (nadien) bepleisterd met epoxyharsmortel omwille van schade aan het oppervlak. Vooral ter hoogte van de vensteromlijstingen aan de buitenzijde in blauwe hardsteen, en meer specifiek de dagkanten van de vensterstroken, zijn opnieuw heel wat herstellingen gebeurd met cementmortel.

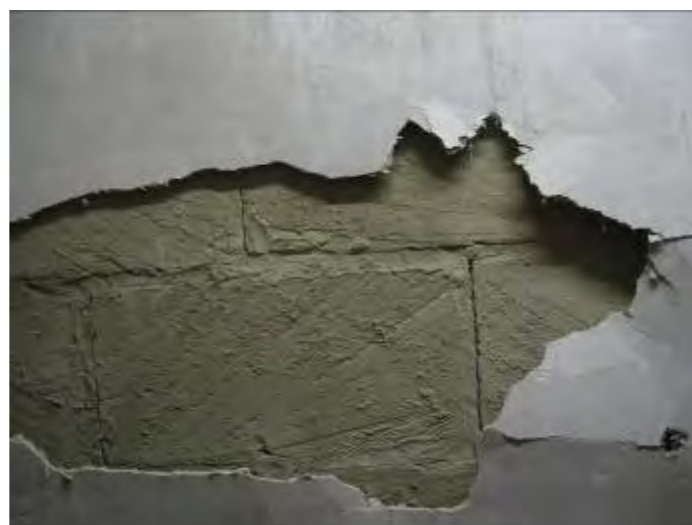
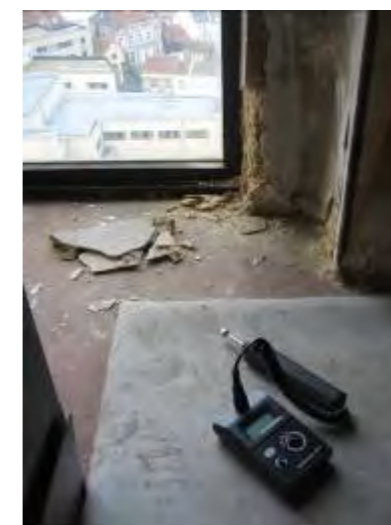
foto's 29.01.2007

Aan de binnenzijde is tegen de kolommen een wand in cellenbetonblokken (+/- 30 x 15 x 10 cm) opgetrokken. Ter hoogte van de ramen bestaat dit binnenspouwblad echter ook uit eenvoudig metselwerk van rode baksteen. Aan de binnenzijde is het geheel gepleisterd met een kalk-zand pleistermortel, met metalen hoekverstevingen aan de ramen. De wand werd met een cementen plint onderaan afgewerkt en wit geschilderd. Deze wand (of enkel het pleisterwerk) vertoont vaak verticale scheuren, waarschijnlijk te wijten aan bewegingen van de toren. Ter hoogte van de ramen vertoont de wand heel wat schade door uitbloeiingen en loskomend pleisterwerk door vochtinfiltraties en condensatie.

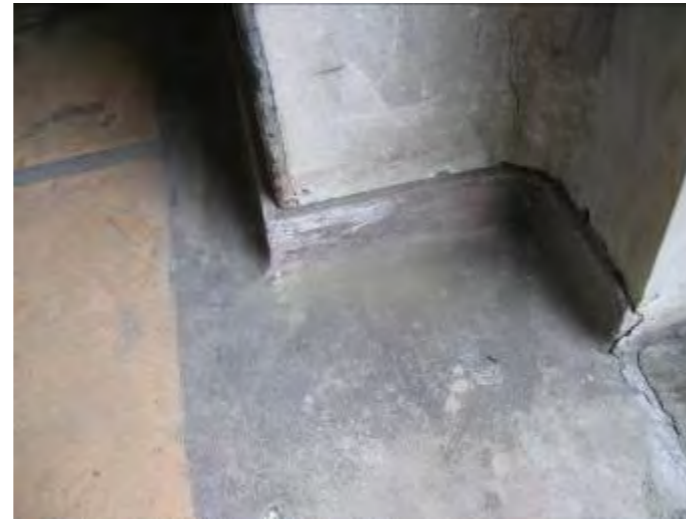
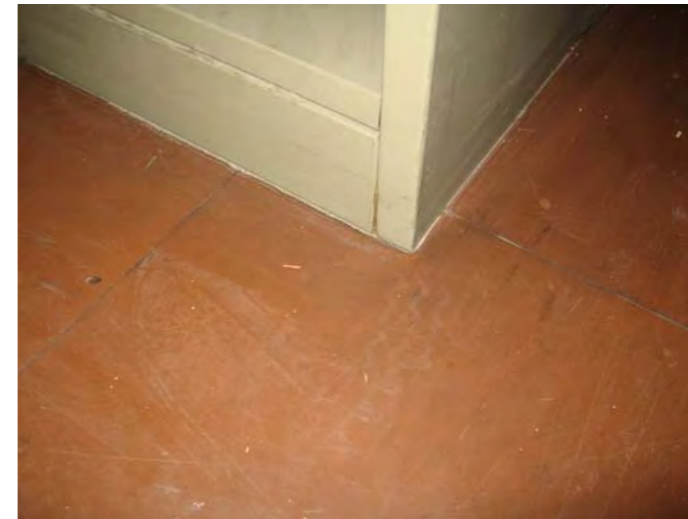
foto's 29.01.2007

Er zijn twee types vloerbekledingen. De meeste vloeren zijn afgewerkt met een laag gepolierde beton. Op bepaalde plekken is deze betonvloer geschilderd (rood) of in . Enkele verdiepingen hebben een bijkomende vloerbekleding in linoleum. Het plafond is onafgewerkt beton.

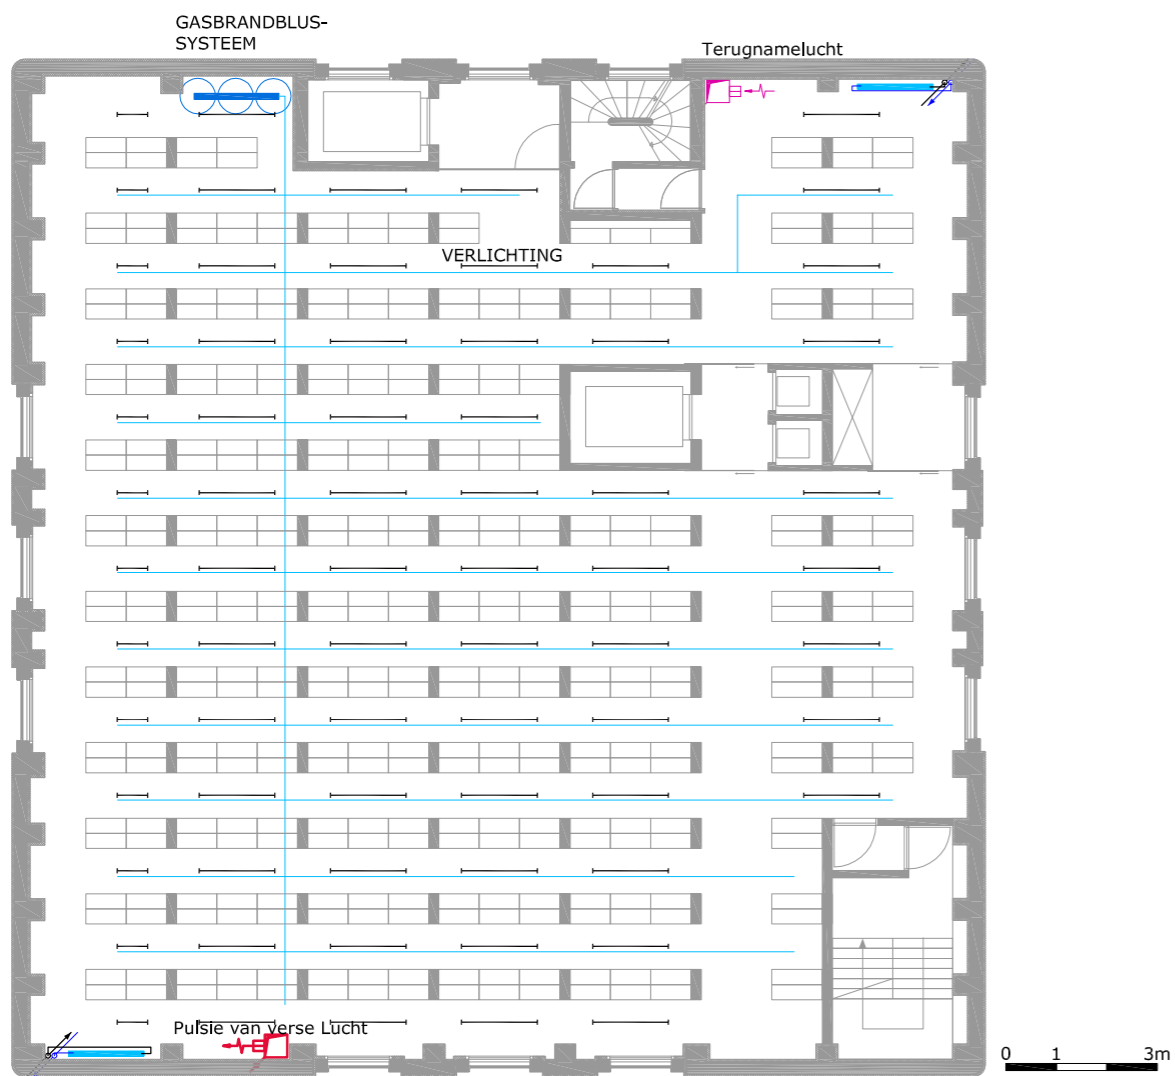
TYPEVERDIEPING OPTIE 2
 BEPERKTE BUITENISOLATIE
 + BEPERKTE BINNENISOLATIE

oplossing technische installatie OPTIE 2
