KLIMAATWIJK MECHELEN

MECHELSE VESTEN

EINDRAPPORT - BIJLAGEN

Haalbaarheidsstudie naar de mogelijkheden voor renovatie van het appartementsgebouw gelegen te 2800 Mechelen, Olivetenvest 37, als casestudy in kader van het project Klimaatwijken: Ruimte voor energie langs de Mechelse Vesten

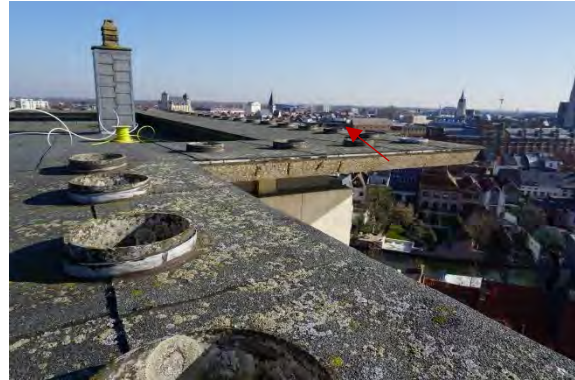
Foto 03 - Detail mogelijk asbesthoudende buizen doorheen kroonlijst

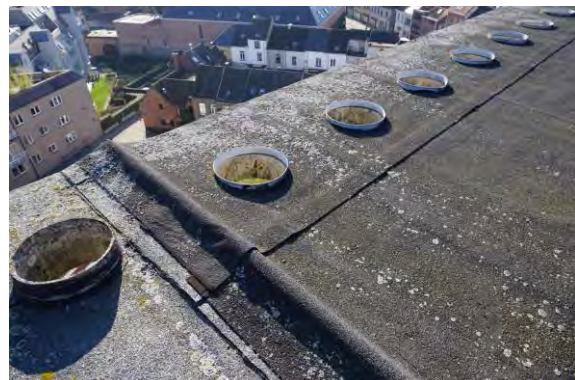
Foto 05 - Mosvorming op dichtingslaag boven kroonlijsten

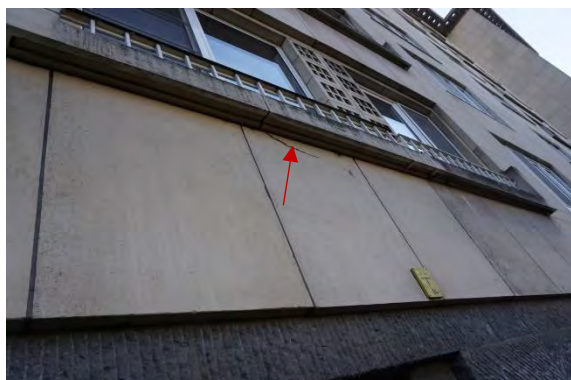
Foto 20 - Barsten in de natuursteen

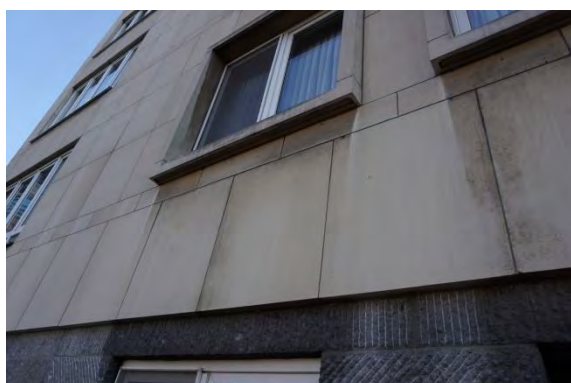
Foto 22 - Barst in natuursteen

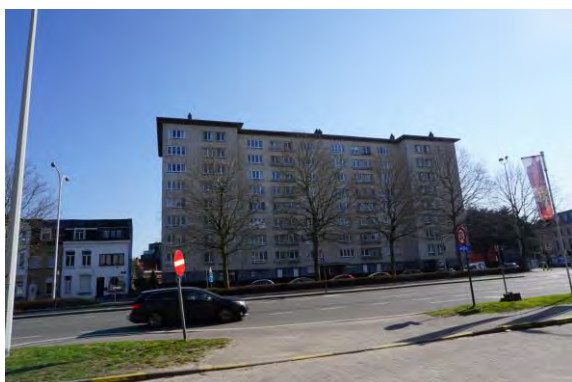
Foto 36 - Ter info – ander vervuilingsspatroon gevel Oliveten II (Olivetenvest 41)

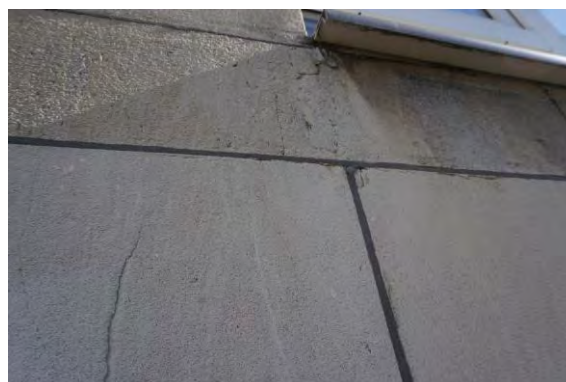
- Dergelijke schade komt veel minder voor op de gelijkvloerse, aan de straat grenzende plint van de voorgevel.
- Behalve barsten en doorlopende scheuren in de natuursteen zelf is ook algemeen schade zichtbaar aan de voegen: deze zijn op een aantal plekken gescheurd, zowel horizontaal als verticaal.

Foto 43 - Vervuiling onder dorpel zijgevel, horizontaal afschilferen

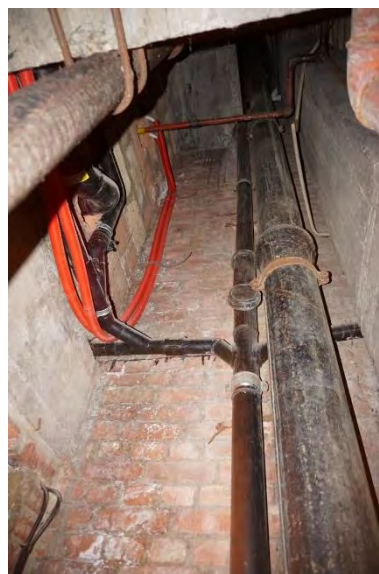
De schachten zijn per appartement en in de gemeenschappelijke gangen uitgerust met toegangsluiken. Behalve de voornoemde schachten voor rookgasafvoer haard en de rookgasafvoer voor de ketel, is er per appartement ook nog een technische koker voor afvoerleidingen en een stortkoker aanwezig. De brede koker voor leidingen wordt ook gebruikt als statische natuurlijke ventilatie van de badkamers. De stortkokers komen uit in de afvallokalen op het gelijkvloers en worden niet langer gebruikt.

Foto 75 - Vuilschacht niet meer in gebruik

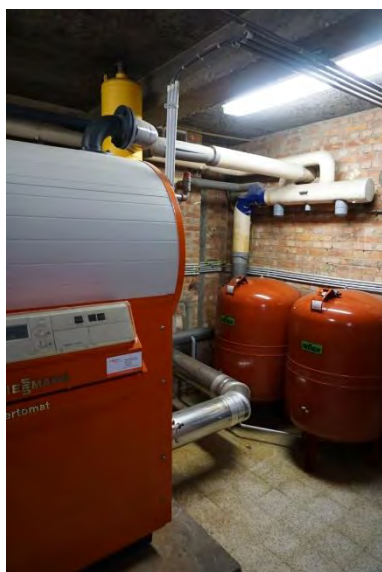
Foto 82 - Condensatieketel

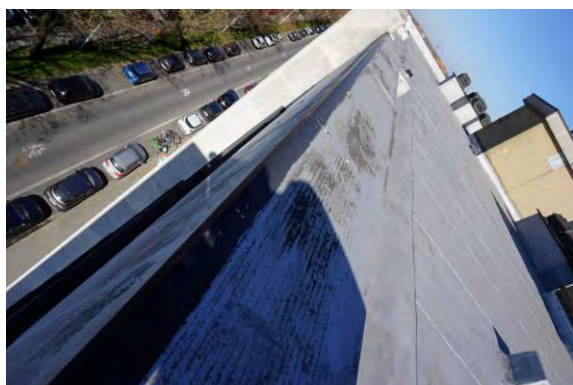
Foto 06 - Ingepakte dakopstand, geen deksteen of dakrandprofiel

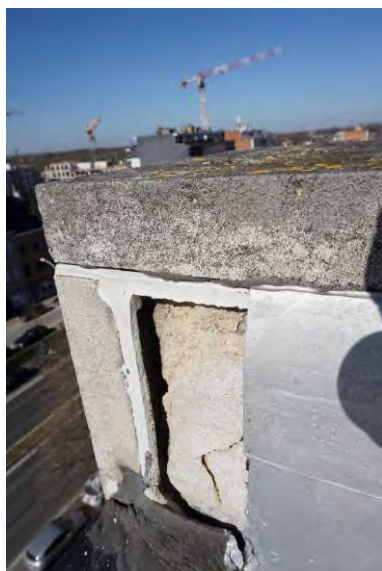
Foto 08 - Aansluiting dak en leien bovendakse zijgevel zijde ZO

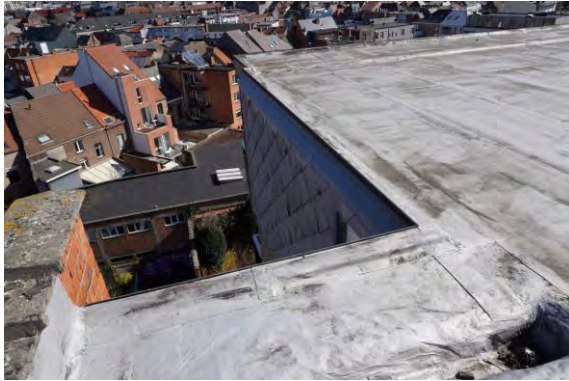
Foto 16 - Ingepakte dakopstand, geen deksteen of dakrandprofiel

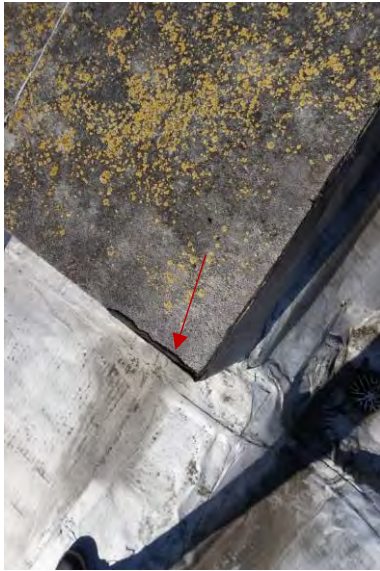
Foto 18 - Parament schilfert af en voegen lossen - ZW-georiënteerde gevel bovendakse volumes

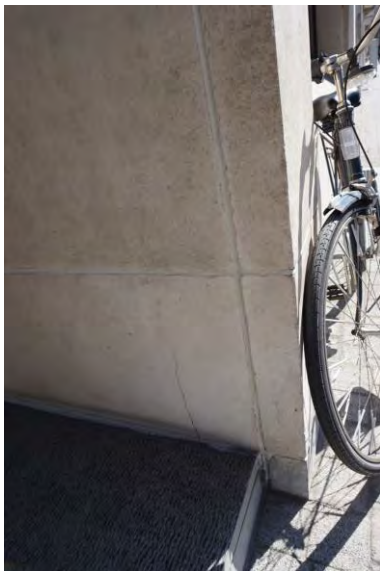
Foto 33 - Herstelling aan afschilferende hoek

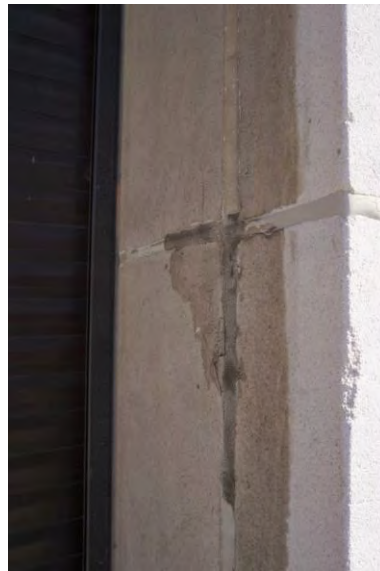
- De natuursteen panelen in de voorgevel zijn algemeen in slechte staat. Er is een veelheid aan barsten, zowel horizontaal als verticaal als afschilferende zones ter hoogte van de ankerpennen.
- Het lijkt erop dat sommige van de barsten, in het bijzonder horizontale barsten boven de ramen van de studio's / 1-slaapkamerappartementen volledig doorlopend zijn in de dikte van de natuursteen.
- Op de gelijkvloerse, aan de straat grenzende plint van de voorgevel is, naast de elders terugkerende schade, ook accidentele schade zichtbaar.

Foto 34 - Afschilferend zandsteen t.h.v. ankerpen

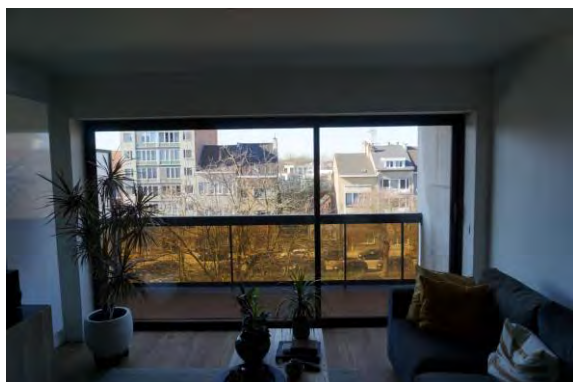
Foto 41 - Geen opstand binnen / buiten aan terras

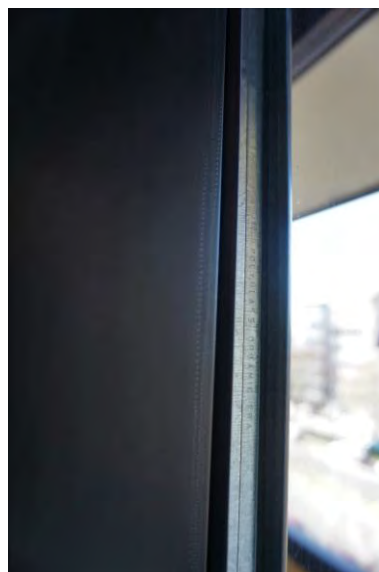
Foto 44 - Nagenoeg geen opstand binnen-buiten

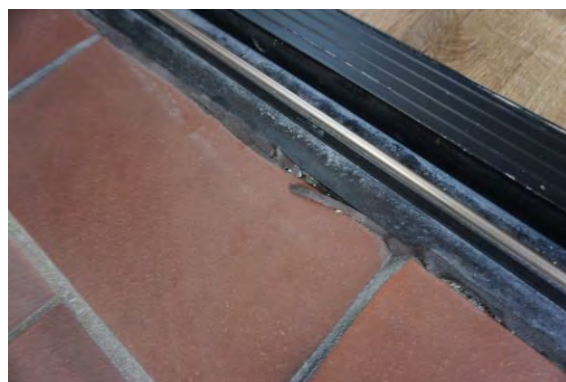
Foto 46 - Losliggende terrastegel

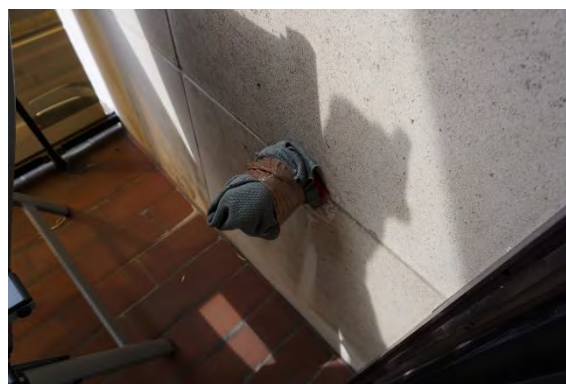
Foto 60 - Oppervlakte zandsteen in bovenhoek verweerd

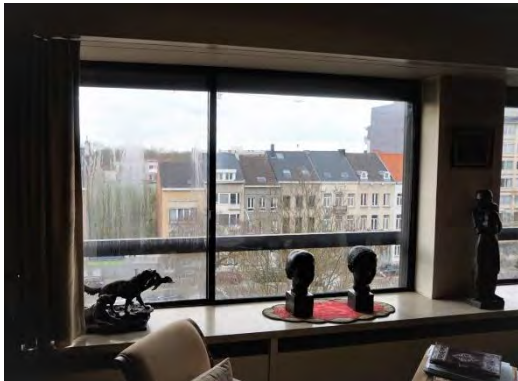
Foto 63 - Condensatie dubbel glas schuifraam

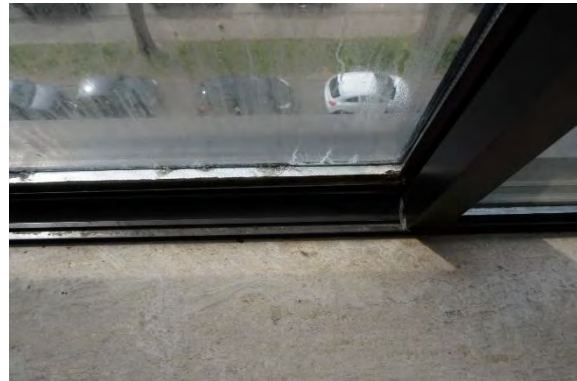
Foto 64 - Thermisch niet onderbroken aluminium raamkader

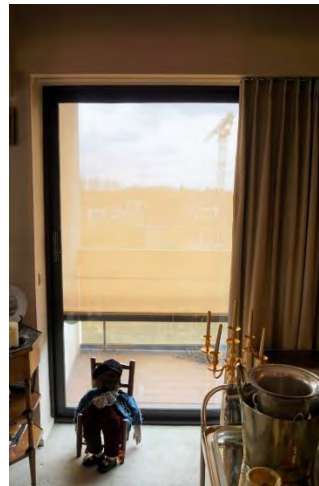
- Op één van de bezochte appartementen, app. 4L, lijkt het erop dat op de tegels van het terras historisch een vochtwerende beschermingslaag is aangebracht. Deze is ook opgetrokken over ca. 10 cm op de natuursteen panelen van de opstand van het terras. De beschermingslaag is ondertussen echter volledig verweerd.

Foto 66 - Opstand bijkomende dichtingslaag / waterafstotende behandeling tegels

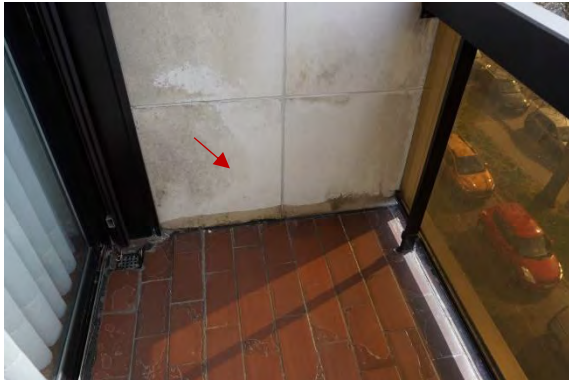
Foto 67 - Oppervlakte zandsteen beschadigd

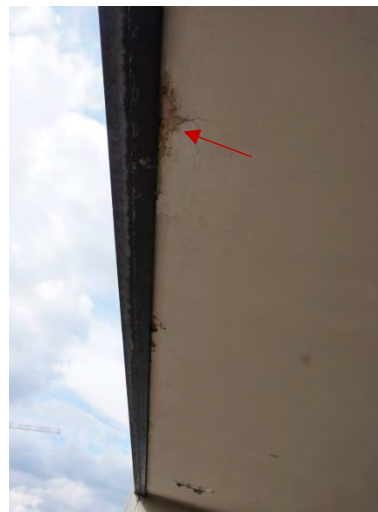
Foto 71 - Schade onderzijde terrasplaat

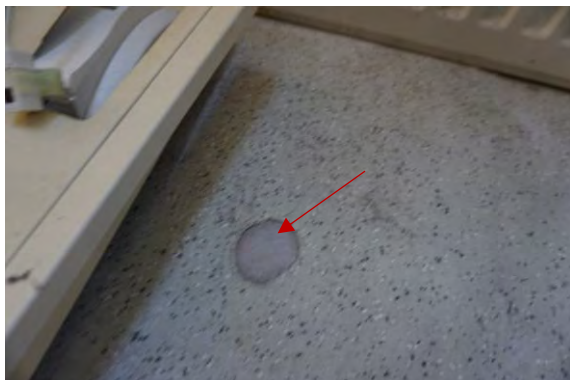
Foto 84 - Herstelling waterdichting

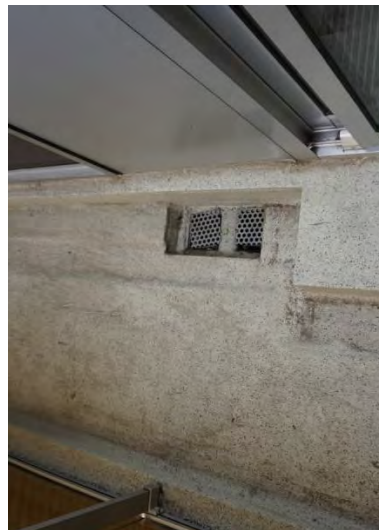
Foto 97 - Tappunten in vloeibare dichting

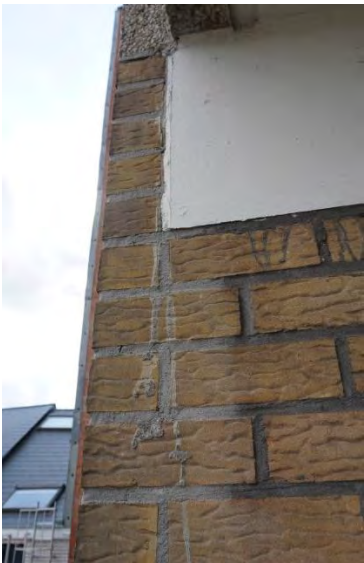
- Er is een terugkerend schadepatroon aan het gevelparement: op bijna alle plekken merken we in mindere of meerdere mate een doorlopende verticale barst in de buitenhoek van de naar voor komende volumes, grenzend aan de terrassen van de slaapkamers. Het lijkt erop of deze hoek naar buiten geduwd wordt door de betonbalk / het terras van de slaapkamers.

<p>Foto 100 - Verticale barst naast betonbalk boven schuiframen terras slaapkamer</p>

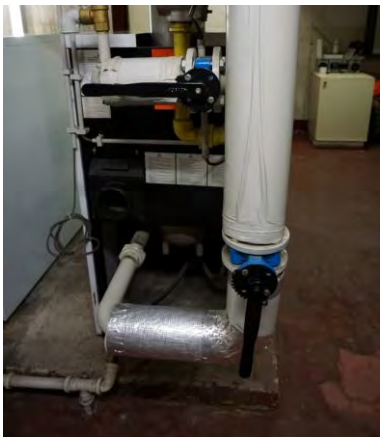
<p>Foto 104 - Stookplaats - leidingisolatie</p>

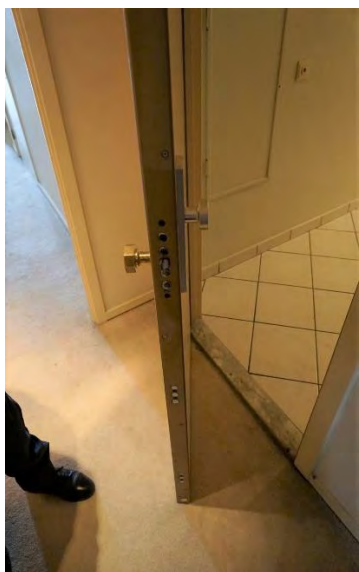
Foto 121 - Niet brandveilige veiligheidsdeur

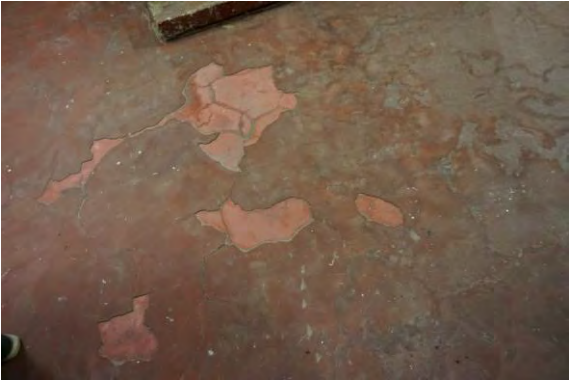
Ondergrondse verdieping – technische ruimtes	
<p>Foto 133 - Staat vloer technische ruimtes</p>

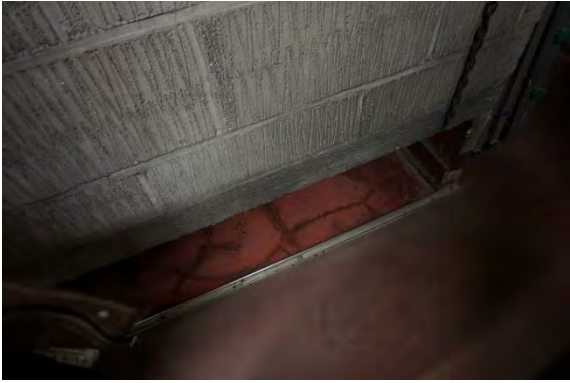
<p>Foto 134 - Staat vloer en wand technische ruimtes</p>

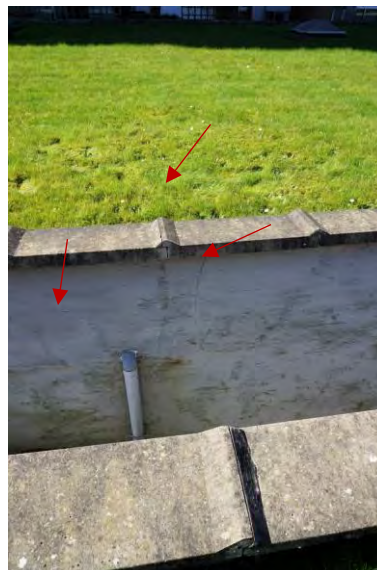
Foto 151 - Barsten in de afwerking – losse
afdekstenen

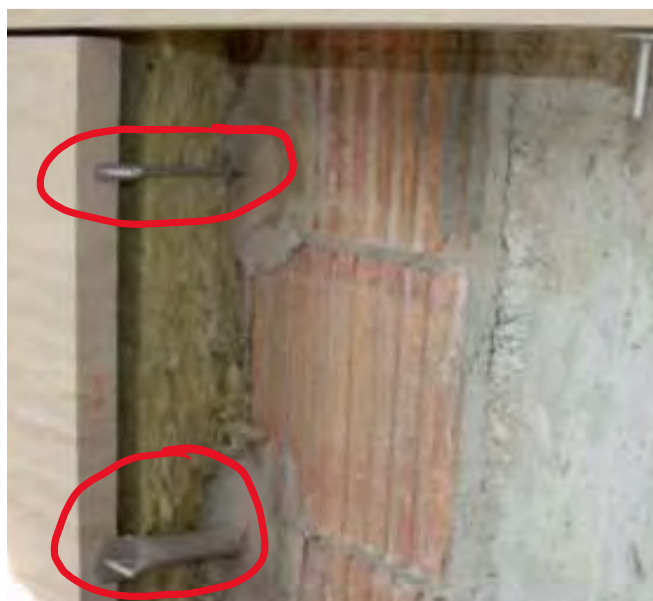
Het afduwen van schilfers ter hoogte van de ankerpunten kan verschillende oorzaken hebben. Dit kan bijvoorbeeld komen door corrosie van de ankerpennen zelf, of de dimensionering van de panelen tegenover de windlast die op deze zuidwestelijk georiënteerde gevel aangrijpt.

afbeelding 08 Ter illustratie: afschilferende zones wijzen op ankerpennen in de zijkant van de panelen, volgens aanduiding op de foto
